公園カルテ

エリア	堀内	公園名	芝公園		地番	2,184-43	
遊具	遊具種別	設置年(経過年数)	構造適合	安全領域			
公園施設	施設種別	有無	数量	改修履歴			
	フェンス	無					
	水道施設	有	1箇所				
	ベンチ	有	4基				
	照明	有	1基				
その他	無						
樹木	生育状況	少					
雑草	草刈委託	2回	委託の必要性	無			
管理協定	一色第2町内会						
目的外使用	東京電力	<input checked="" type="checkbox"/>	電柱	<input checked="" type="checkbox"/>	支柱・支線		
	N T T	<input type="checkbox"/>	電話柱	<input type="checkbox"/>	電話BOX		
	その他	<input type="checkbox"/>	郵便箱	<input checked="" type="checkbox"/>	その他 鋼管柱

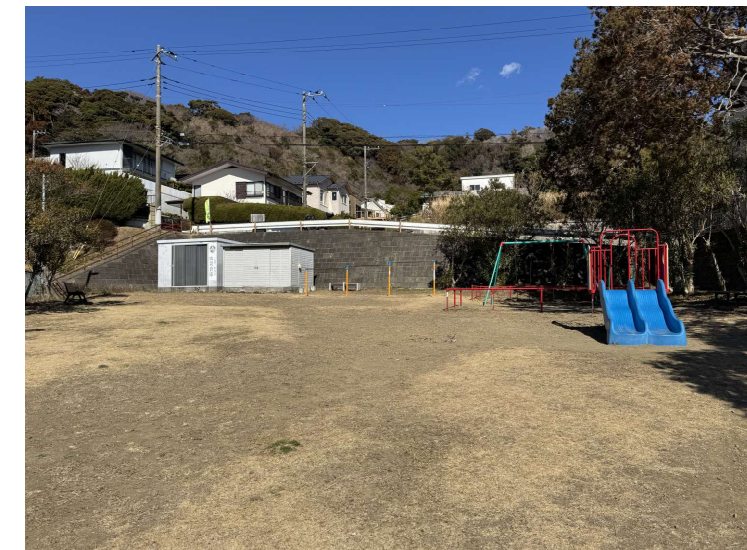
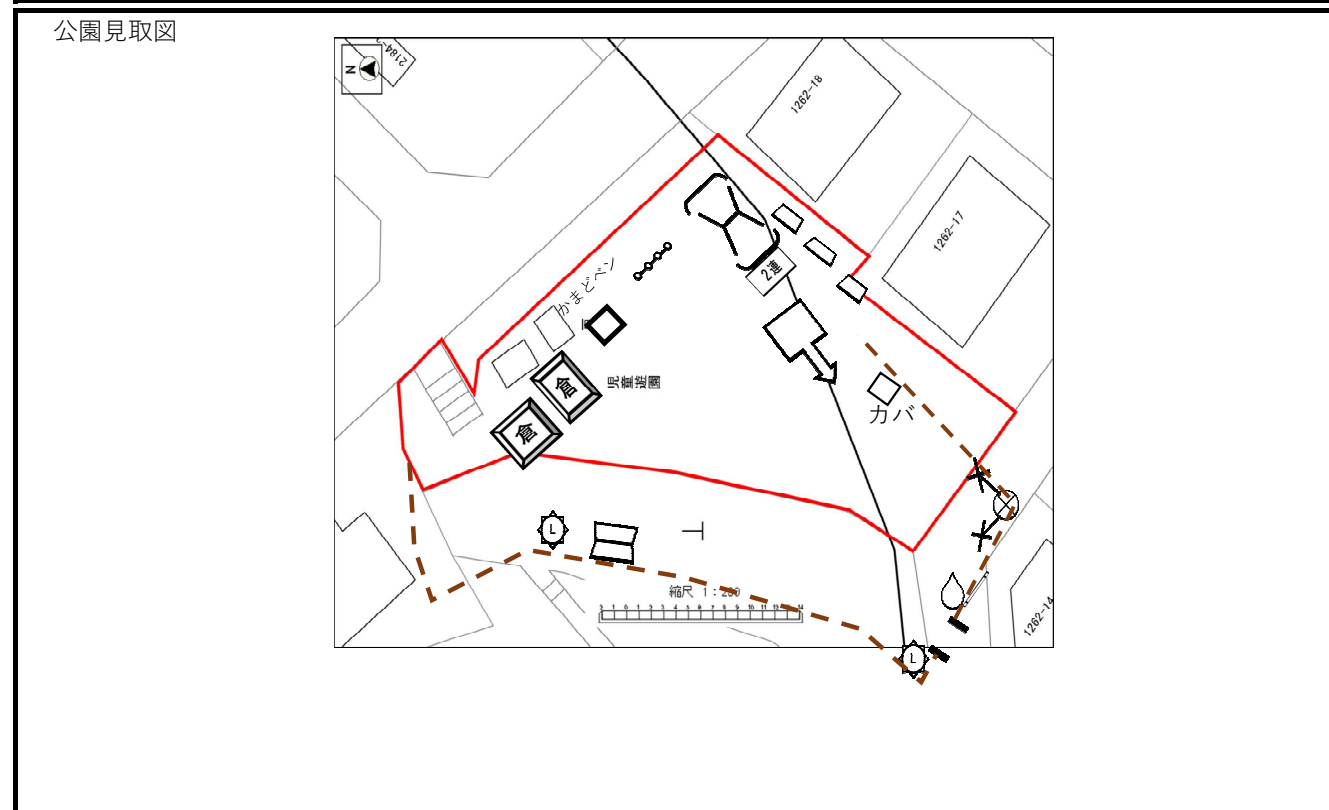
現地状況  
(写真)

エリア	堀内	公園名	戸根山児童遊園		地番	2,184-11	
遊具	遊具種別	設置年	(経過年数)		構造適合	安全領域	
	鉄棒	2014年	(12年)		適合	適合	
	ブランコ	2014年	(12年)		適合(修繕)	適合	
	すべり台	2014年	(12年)		適合	適合	
	動物物置	不明			適合	適合	
	砂場	不明			適合	適合	
公園施設	施設種別	有無	数量	改修履歴			
	フェンス	有		全体のフェンスで錆、破損が目立つ。			
	水道施設	有	1	蛇口の水道調節弁が無い。(町内会で外している可能性有)			
	ベンチ	有	4	木製の物、破損・ガタツキが目立つ。			
	照明	有	2				
その他	有		階段の手すり、錆・腐食、破損が目立つ。砂場が埋まる。				
樹木	生育状況	B	大型化、隣地越境あり、電線干渉あり				
雑草	草刈委託	2回	委託の必要性	有			
管理協定							
目的外使用	東京電力	<input checked="" type="checkbox"/>	電柱	<input checked="" type="checkbox"/>	支柱・支線		
	N T T	<input type="checkbox"/>	電話柱	<input type="checkbox"/>	電話BOX		
	その他	<input type="checkbox"/>	郵便箱	<input checked="" type="checkbox"/>	その他(ベンチ、防災倉庫、看板)

町内(自治)会等からの意見	特になし
その他特記事項	・町内会管理のかまどベンチあり
整備方針	<b>【現状維持】</b>

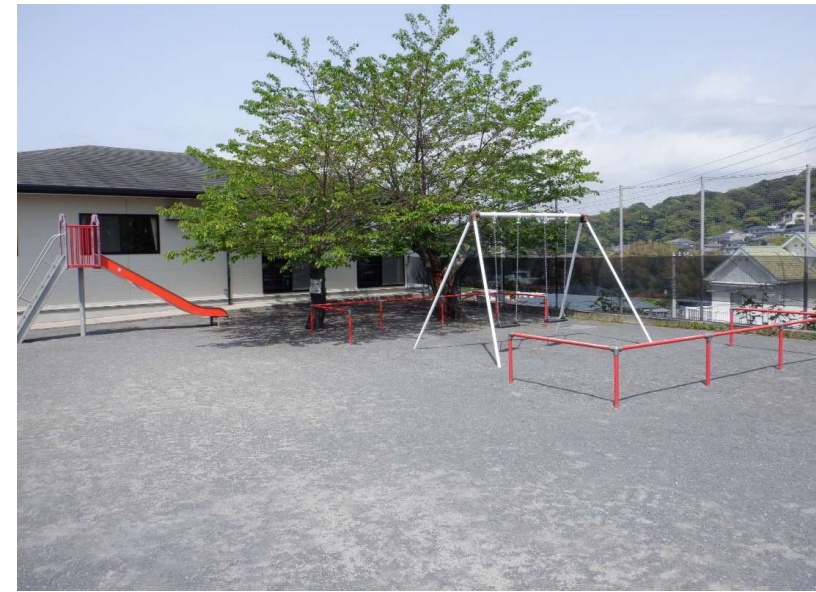
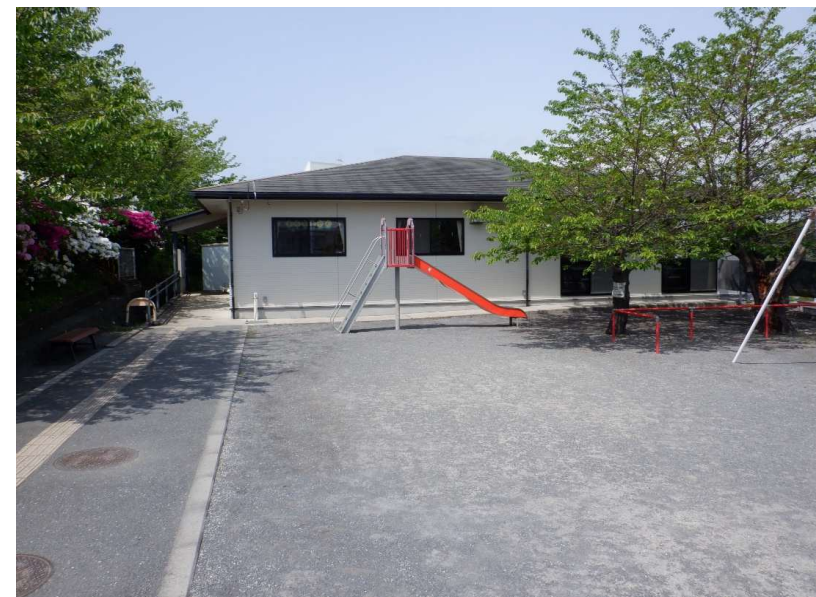
現地状況  
(写真)

エリア	堀内	公園名	つつじヶ丘児童遊園		地番	1,735-88
遊具	遊具種別	設置年(経過年数)		構造適合	安全領域	
	ブランコ	2012年	(14年)	適合	適合	
	鉄棒	2012年	(14年)	適合	適合	
	滑り台	2012年	(14年)	適合	適合	
公園施設	施設種別	有無	数量	改修履歴		
	フェンス	有		入口のフェンスが折れ曲がる。		
	水道施設	無				
	ベンチ	有	1			
	照明	有	1			
	その他	有		周囲を囲うネットが脆い。ワイヤーが錆で切断している。		
樹木	生育状況	A				
雑草	草刈委託	1回	委託の必要性	有		
管理協定						
目的外使用	東京電力	<input checked="" type="checkbox"/>	電柱	<input checked="" type="checkbox"/>	支柱・支線	
	N T T	<input type="checkbox"/>	電話柱	<input type="checkbox"/>	電話BOX	
	その他	<input type="checkbox"/>	郵便箱	<input type="checkbox"/>	その他

【現状維持】

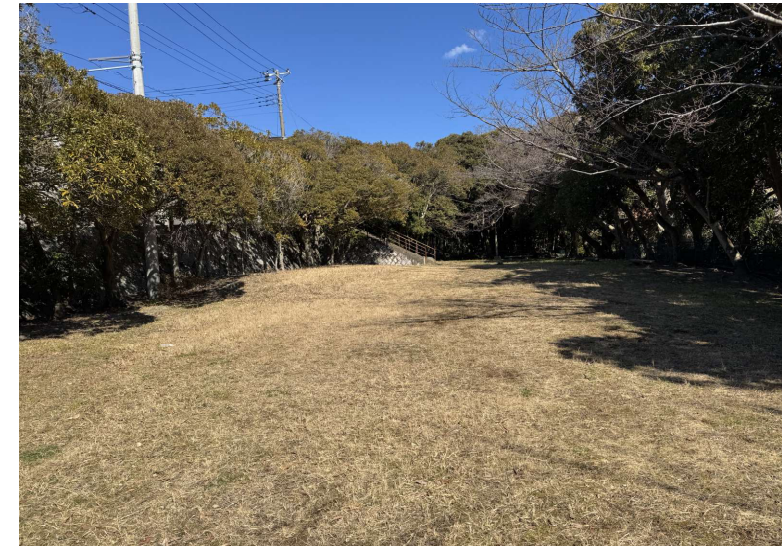
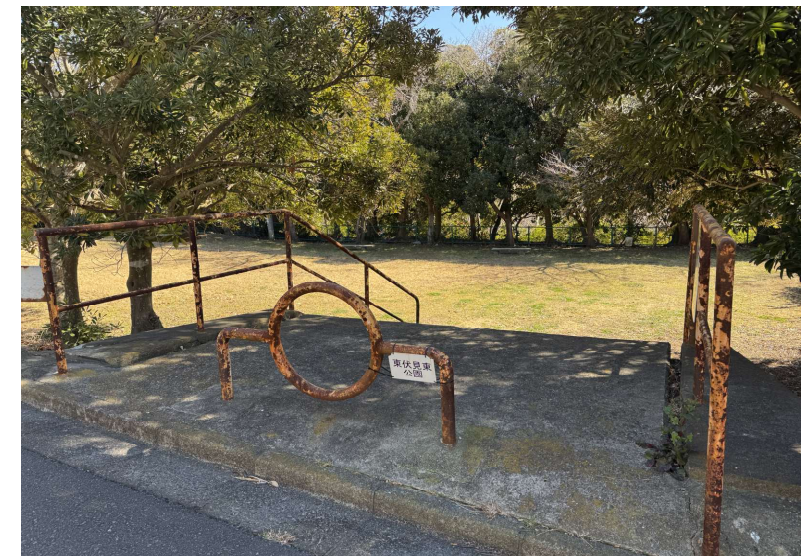
現地状況  
(写真)

エリア	堀内	公園名	東伏見東公園		地番	2,100-149、196	
遊具	遊具種別	設置年(経過年数)	構造適合	安全領域			
公園施設	施設種別	有無	数量	改修履歴			
	フェンス	有					
	水道施設	有	1	排水状況悪し			
	ベンチ	有	6				
	照明	有	3	錆、塗装剥げあり			
その他	無						
樹木	生育状況	B	電線接触+隣家に越境あり 一部、枯損木あり				
雑草	草刈委託	2回	委託の必要性	有			
管理協定							
目的外使用	東京電力	<input checked="" type="checkbox"/>	電柱	<input checked="" type="checkbox"/>	支柱・支線		
	N T T	<input type="checkbox"/>	電話柱	<input type="checkbox"/>	電話BOX		
	その他	<input type="checkbox"/>	郵便箱	<input checked="" type="checkbox"/>	その他 防災倉庫

町内(自治)会等からの要望	・危険木の管理
その他特記事項	
<b>整備方針</b>	<b>【現状維持】</b>

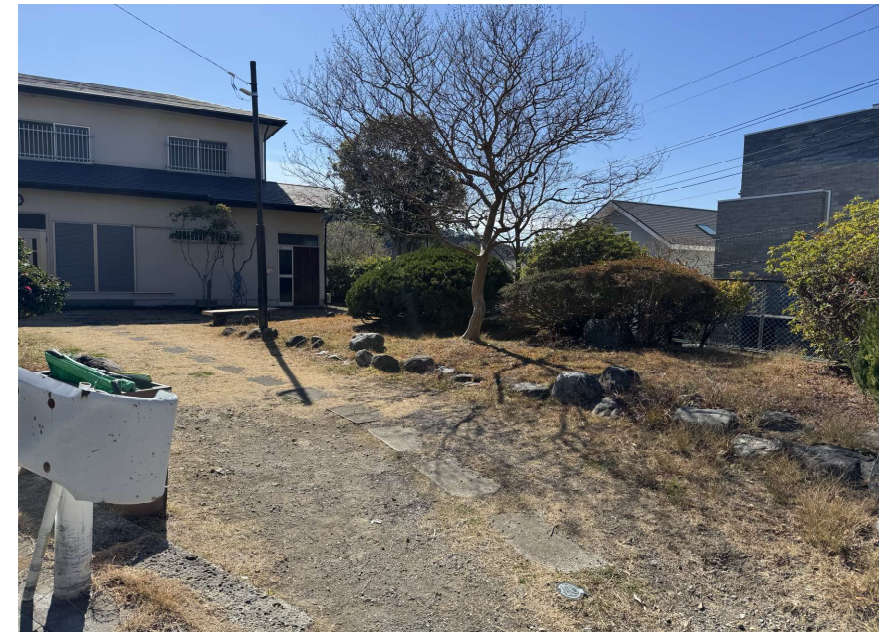
現地状況  
(写真)

エリア	堀内	公園名	東伏見中央公園		地番	1,950-66
遊具	遊具種別	設置年(経過年数)	構造適合	安全領域		
公園施設	施設種別	有無	数量	改修履歴		
	フェンス	有		一部、穴あき及び劣化あり		
	水道施設	有	1			
	ベンチ	有	2			
	照明	有	1	腐食目立つ		
その他	無					
樹木	生育状況	A				
雑草	草刈委託	2回	委託の必要性	有		
管理協定						
目的外使用	東京電力	<input checked="" type="checkbox"/>	電柱	<input checked="" type="checkbox"/>	支柱・支線	
	N T T	<input type="checkbox"/>	電話柱	<input type="checkbox"/>	電話BOX	
	その他	<input type="checkbox"/>	郵便箱	<input type="checkbox"/>	その他

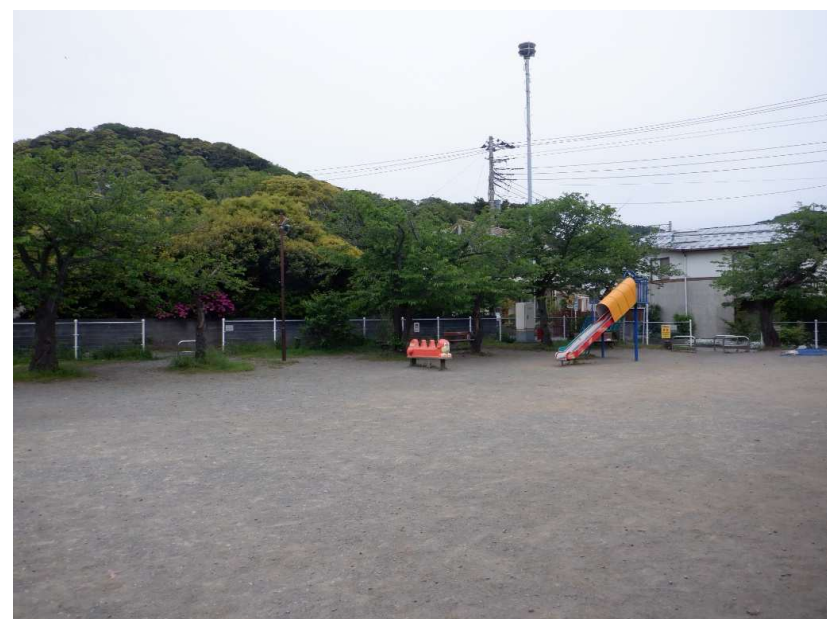
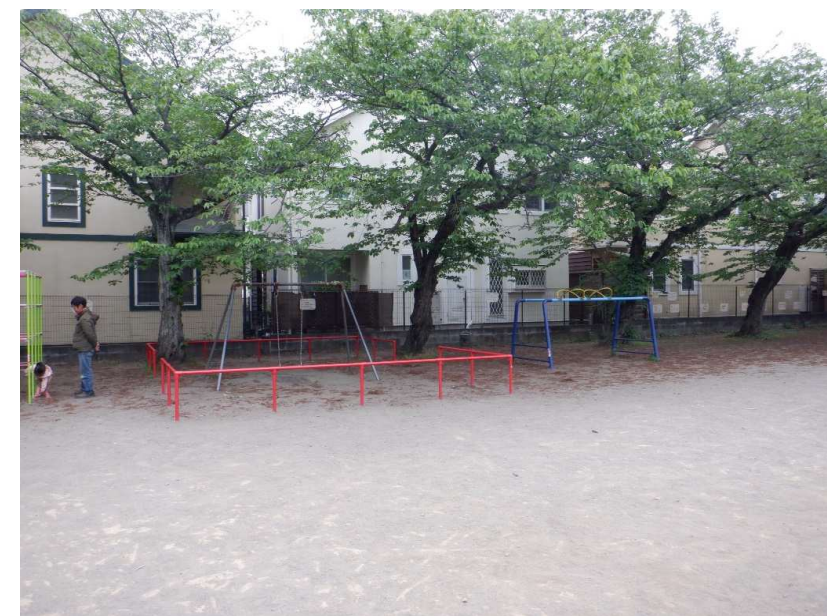
現地状況  
(写真)

エリア	堀内	公園名	堀内児童遊園	地番	510-4
遊具	遊具種別	設置年(経過年数)	構造適合	安全領域	
	砂場	不明	適合	不適合	
	滑り台	2007年 (19年)	適合	適合	
	ロッキンパピー	不明	適合	適合	
	スプリング遊具	不明	適合	適合	
	鉄棒	不明	適合	適合	
	リップルラダー	2010年 (16年)	適合	適合	
	ブランコ	不明	適合	適合	
ジャングルジム	不明	適合	適合		
公園施設	施設種別	有無	数量	改修履歴	
	フェンス	有			
	水道施設	有	1		
	ベンチ	有	4	一部ベンチに腐食、グラつきあり。	
	照明	有	2	錆が酷い。	
その他	無				
樹木	生育状況	無			
雑草	草刈委託	0回	委託の必要性	無	
管理協定					
目的外使用	東京電力	<input type="checkbox"/>	電柱	<input type="checkbox"/>	支柱・支線
	N T T	<input type="checkbox"/>	電話柱	<input type="checkbox"/>	電話BOX
	その他	<input type="checkbox"/>	郵便箱	<input type="checkbox"/>	その他

【改修】  
隣接する堀内会館との一体整備を図る。  
一体整備の際は、次の点について検討する。  
インクルーシブ遊具の設置  
健康器具の設置  
ボールを蹴って遊べるスペースの設置

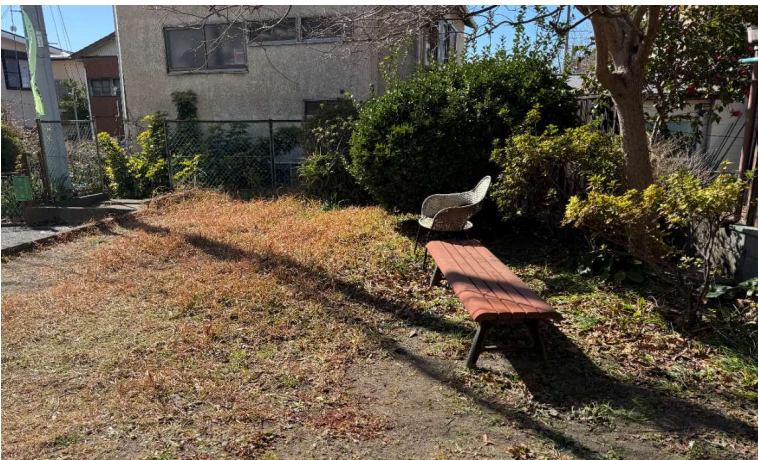
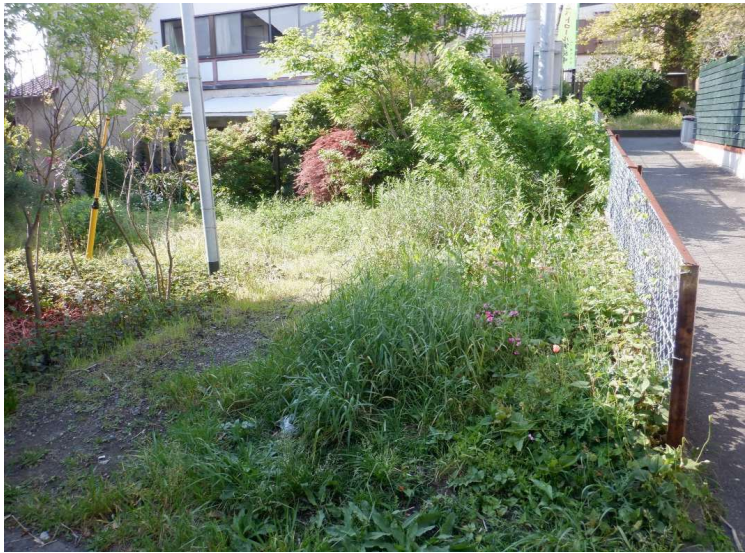
現地状況 (写真)

エリア	堀内	公園名	港町児童遊園		地番	328-1、322-2	
遊具	遊具種別	設置年(経過年数)	構造適合	安全領域			
公園施設	施設種別	有無	数量	改修履歴			
	フェンス	有		やや錆			
	水道施設	無					
	ベンチ	有	1				
	照明	有	1				
その他	無						
樹木	生育状況	A					
雑草	草刈委託	2回	委託の必要性	有			
管理協定							
目的外使用	東京電力	<input checked="" type="checkbox"/>	電柱	<input checked="" type="checkbox"/>	支柱・支線		
	N T T	<input type="checkbox"/>	電話柱	<input type="checkbox"/>	電話BOX		
	その他	<input type="checkbox"/>	郵便箱	<input type="checkbox"/>	その他

町内(自治)会等からの意見	・特になし
その他特記事項	
整備方針	【一部廃止】 南側は、隣地への売却を検討する。

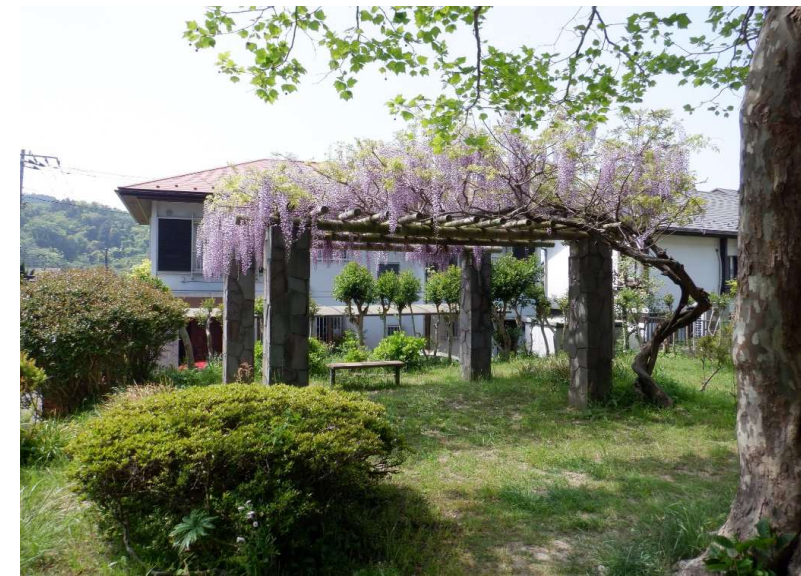
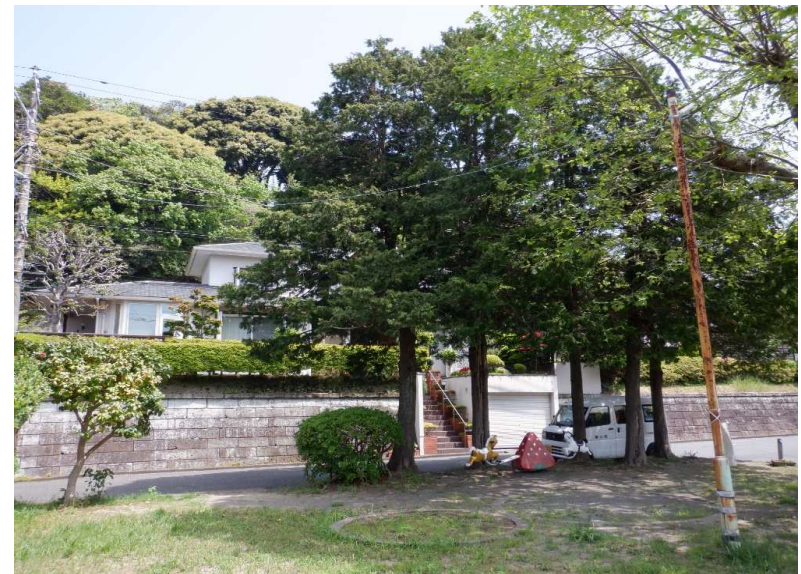
現地状況  
(写真)

エリア	長柄	公園名	プラタナス公園	地番	1,642-220
遊具	遊具種別	設置年(経過年数)	構造適合	安全領域	
	シーソー	不明	適合	適合	
	砂場	不明	適合	適合	
公園施設	施設種別	有無	数量	改修履歴	
	フェンス	無			
	水道施設	有	1	蛇口の先端がない、ぐらつきあり	
	ベンチ	有	1		
	照明	有	1	ポールの劣化強い、テープ補修あり	
その他	有				
樹木	生育状況	A			
雑草	草刈委託	2回	委託の必要性	有	
管理協定					
目的外使用	東京電力	<input type="checkbox"/>	電柱	<input type="checkbox"/>	支柱・支線
	N T T	<input type="checkbox"/>	電話柱	<input type="checkbox"/>	電話BOX
	その他	<input type="checkbox"/>	郵便箱	<input checked="" type="checkbox"/>	その他 看板

- 【現状維持】**
- ・ベンチの整備(更新)

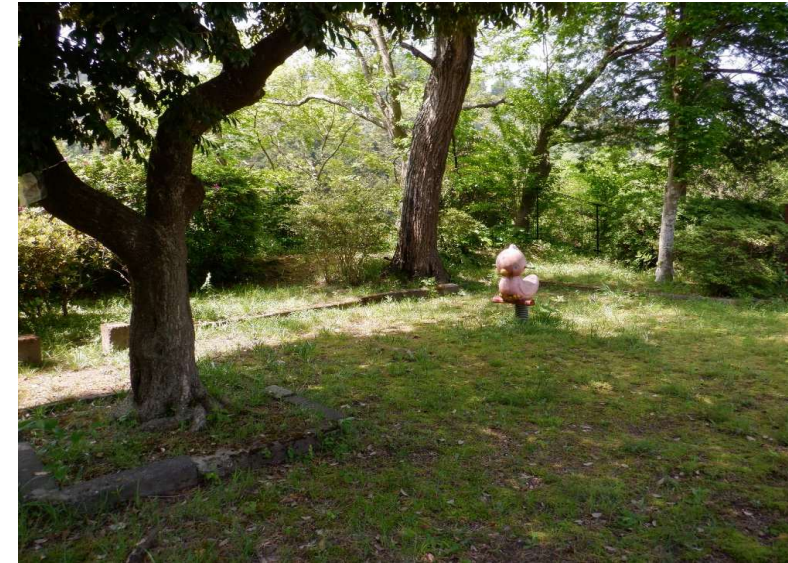
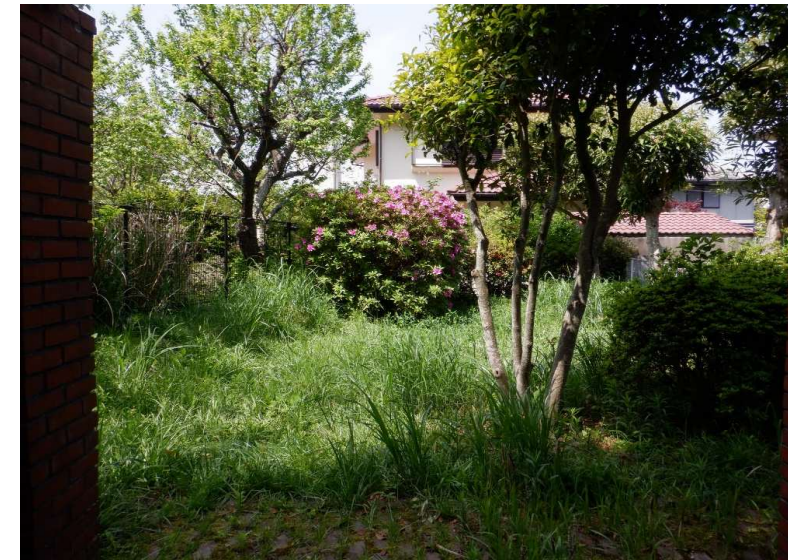
現地状況  
(写真)

エリア	長柄	公園名	アベリア公園		地番	1,642-467	
遊具	遊具種別	設置年(経過年数)	構造適合		安全領域		
	スプリング遊具	不明	適合		適合		
公園施設	施設種別	有無	数量	改修履歴			
	フェンス	有					
	水道施設	無					
	ベンチ	無					
	照明	有	1	ポールに錆目立つ			
その他	無						
樹木	生育状況	B	干渉ないが大型化				
雑草	草刈委託	2回	委託の必要性	有			
管理協定							
目的外使用	東京電力	<input checked="" type="checkbox"/>	電柱	<input checked="" type="checkbox"/>	支柱・支線		
	N T T	<input checked="" type="checkbox"/>	電話柱	<input type="checkbox"/>	電話BOX		
	その他	<input type="checkbox"/>	郵便箱	<input checked="" type="checkbox"/>	その他

- 【改修】**
- ・公園西側半分は閉鎖し、隣地境界には防草シート等で繁茂対策をとる。
  - ・遊具は撤去する
  - ・公園入口付近にベンチを設置する。
