公園カルテ

エリア	長柄	公園名	川下橋公園		地番	21-1
遊具	遊具種別	設置年(経過年数)	構造適合	安全領域		
公園施設	施設種別	有無	数量	改修履歴		
	フェンス	有				
	水道施設	無				
	ベンチ	有	2			
	照明	無				
その他	無					
樹木	生育状況	無				
雑草	草刈委託	2回	委託の必要性	有		
管理協定	長柄町内会 長柄下町内会					
目的外使用	東京電力	<input type="checkbox"/>	電柱	<input type="checkbox"/>	支柱・支線	
	N T T	<input type="checkbox"/>	電話柱	<input type="checkbox"/>	電話BOX	
	その他	<input type="checkbox"/>	郵便箱	<input type="checkbox"/>	その他

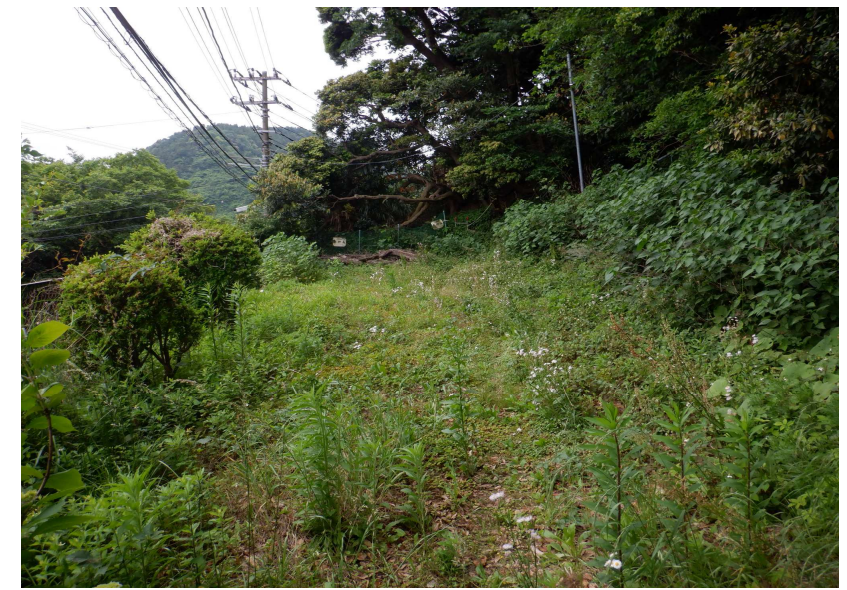
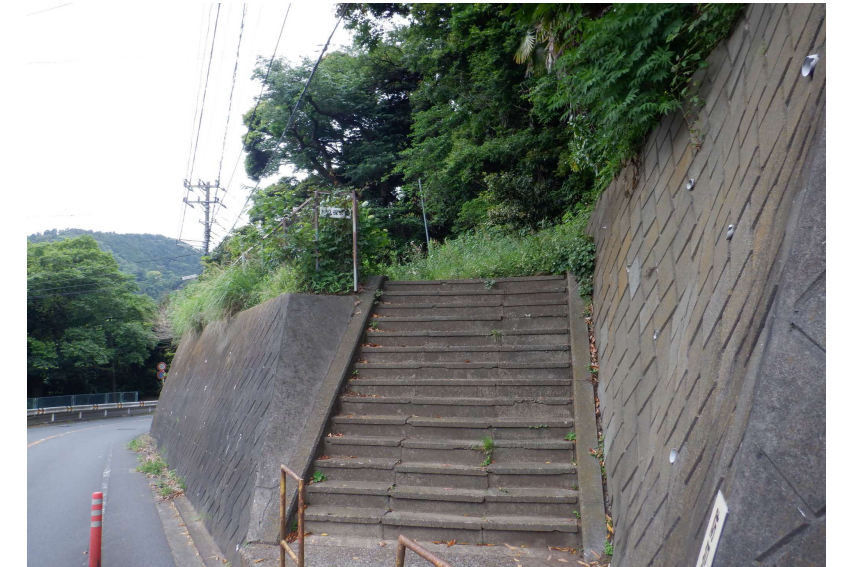
エリア	長柄	公園名	松久保公園	地番	1,387-3
遊具	遊具種別	設置年(経過年数)	構造適合	安全領域	
公園施設	施設種別	有無	数量	改修履歴	
	フェンス	有	15m	錆強い、一部穴あき	
	水道施設	無			
	ベンチ	無			
	照明	有	1		
その他	無				
樹木	生育状況	C	樹木大型化、一部折れあり危険。要伐採多数		
雑草	草刈委託	—	委託の必要性	無	
管理協定					
目的外使用	東京電力	<input checked="" type="checkbox"/>	電柱	<input type="checkbox"/> 支柱・支線	
	N T T	<input type="checkbox"/>	電話柱	<input type="checkbox"/> 電話BOX	
	その他	<input type="checkbox"/>	郵便箱	<input type="checkbox"/> その他	
公園見取図

【廃止】
・北側は通路として継続利用し、葉桜住宅からのアクセスを確保する。

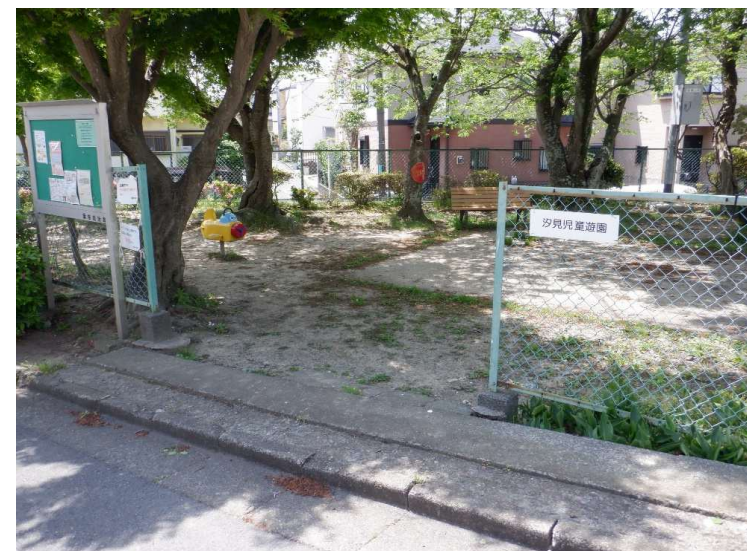
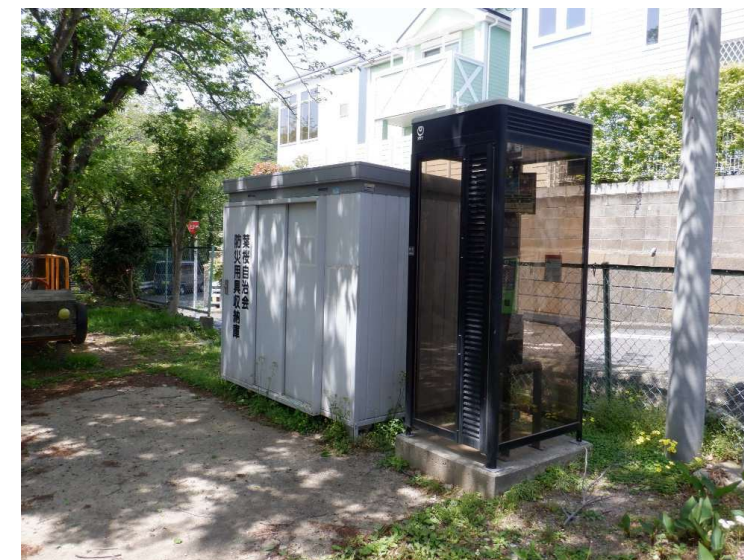
エリア	長柄	公園名	汐見児童遊園	地番	677-32
遊具	遊具種別	設置年(経過年数)	構造適合	安全領域	
	スプリング遊具(自動車)	不明	適合	不適合	
	スプリング遊具(ヒコーク)	不明	適合	適合	
公園施設	施設種別	有無	数量	改修履歴	
	フェンス	有		基礎露出、網外れ有り	
	水道施設	有	1	台座破損、水は問題なし	
	ベンチ	有	1		
	照明	有	1	錆による腐食有り	
その他	無				
樹木	生育状況	B	全体的に大型化、一部枯損あり		
雑草	草刈委託	2回	委託の必要性	有	
管理協定	葉桜自治会管理協定公園				
目的外使用	東京電力	<input type="checkbox"/>	電柱	<input type="checkbox"/>	支柱・支線
	N T T	<input checked="" type="checkbox"/>	電話柱	<input checked="" type="checkbox"/>	電話BOX
	その他	<input type="checkbox"/>	郵便箱	<input checked="" type="checkbox"/>	その他 庫、看板、鋼管柱

・老朽化に伴うインクルーシブ遊具への転換

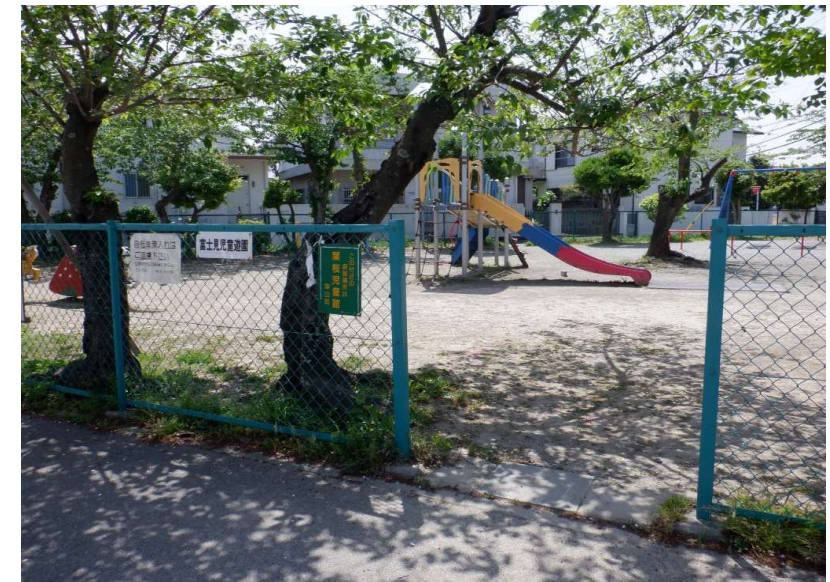
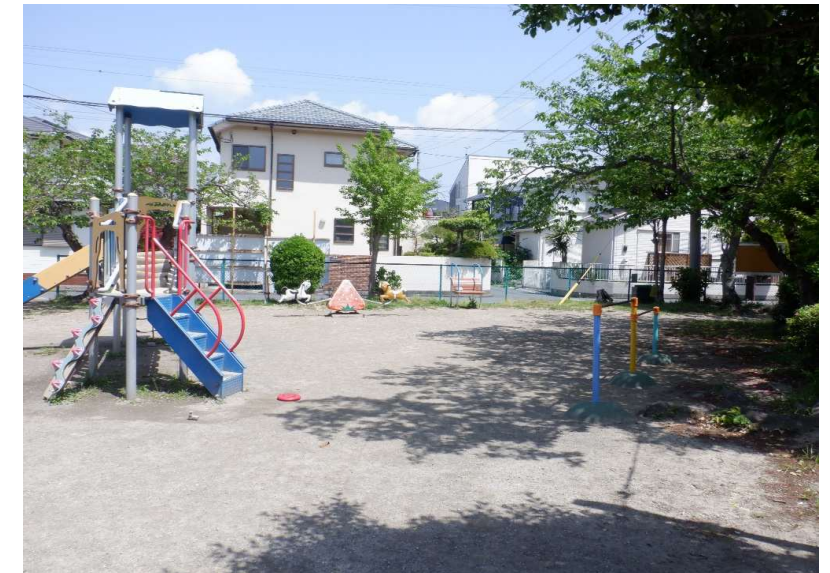
エリア	長柄	公園名	富士見児童遊園		地番	705-11	
遊具	遊具種別	設置年 (経過年数)	構造適合		安全領域		
	複合遊具	2012年 (14年)	適合		適合		
	鉄棒	不明	適合		不適合		
	スプリング遊具	不明	適合		不適合		
	滑り台	不明	適合		適合		
	ブランコ	2021年 (5年)	適合		適合		
公園施設	施設種別	有無	数量	改修履歴			
	フェンス	有					
	水道施設	有	1				
	ベンチ	有	2				
	照明	有	2				
その他	無						
樹木	生育状況	B	一部腐食・電線にかかっている部分有り				
雑草	草刈委託	2回	委託の必要性	有			
管理協定	葉桜自治会管理協定公園						
目的外使用	東京電力	<input checked="" type="checkbox"/>	電柱	<input checked="" type="checkbox"/>	支柱・支線		
	N T T	<input checked="" type="checkbox"/>	電話柱	<input type="checkbox"/>	電話BOX		
	その他	<input type="checkbox"/>	郵便箱	<input checked="" type="checkbox"/>	その他 災倉庫、看板

・老朽化に伴うインクルーシブ遊具への転換

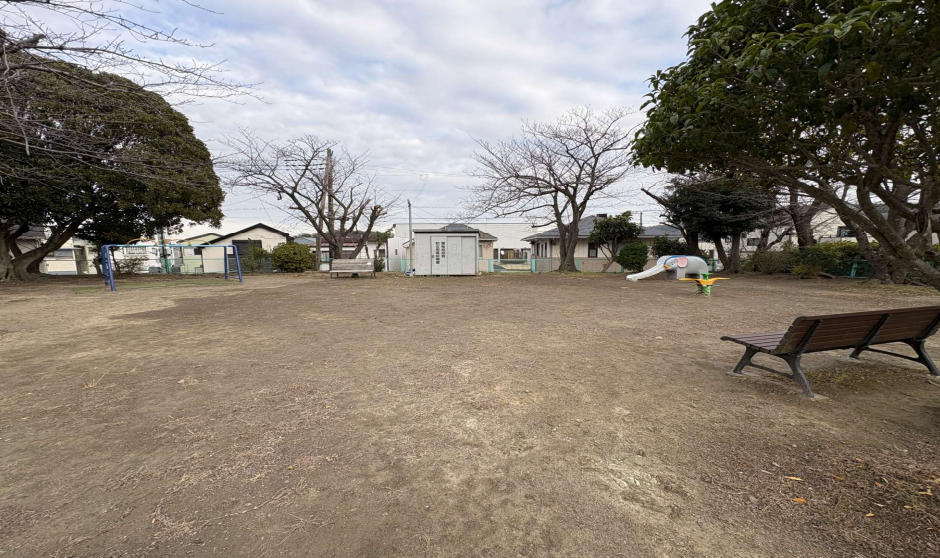
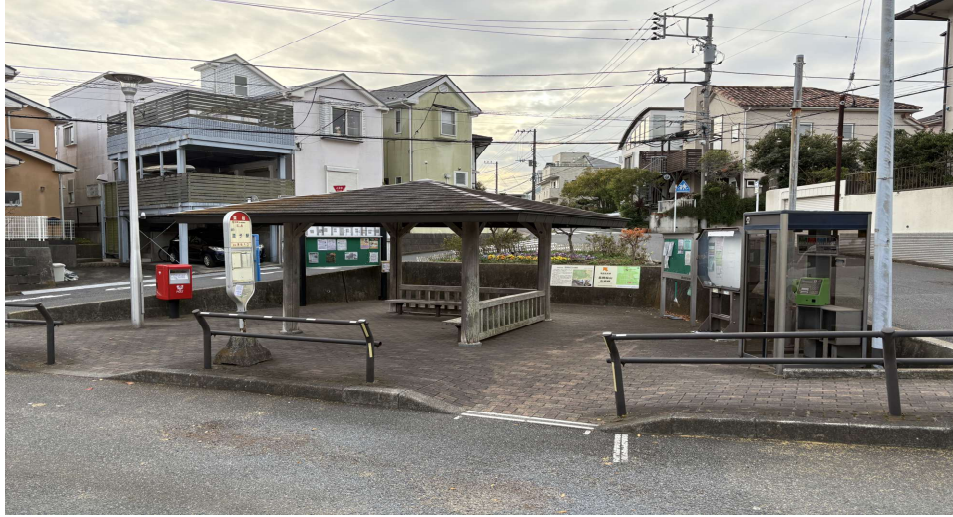
エリア	長柄	公園名	葉桜中央児童遊園		地番	1,461-154
遊具	遊具種別	設置年(経過年数)	構造適合		安全領域	
	滑り台	不明	適合		不適合	
	スプリング遊具	2019年(7年)	適合		適合	
	リップラダー	2010年(16年)	適合		不適合	
公園施設	施設種別	有無	数量	改修履歴		
	フェンス	有		支柱腐食。鋼管により一部補強済み。		
	水道施設	有	1			
	ベンチ	有	2	背伸ばしベンチの板ぐらつき		
	照明	有	1			
その他	無					
樹木	生育状況	B				
雑草	草刈委託	2回	委託の必要性	有		
管理協定	葉桜自治会管理協定公園					
目的外使用	東京電力	<input checked="" type="checkbox"/>	電柱	<input checked="" type="checkbox"/>	支柱・支線	
	N T T	<input checked="" type="checkbox"/>	電話柱	<input checked="" type="checkbox"/>	電話BOX	
	その他	<input checked="" type="checkbox"/>	郵便箱	<input checked="" type="checkbox"/>	その他 板、時計(葉桜自治会)

- ・水はけが悪いので、路盤改良を希望する。

- ・地盤改良の検討
- ・老木(桜)の伐採

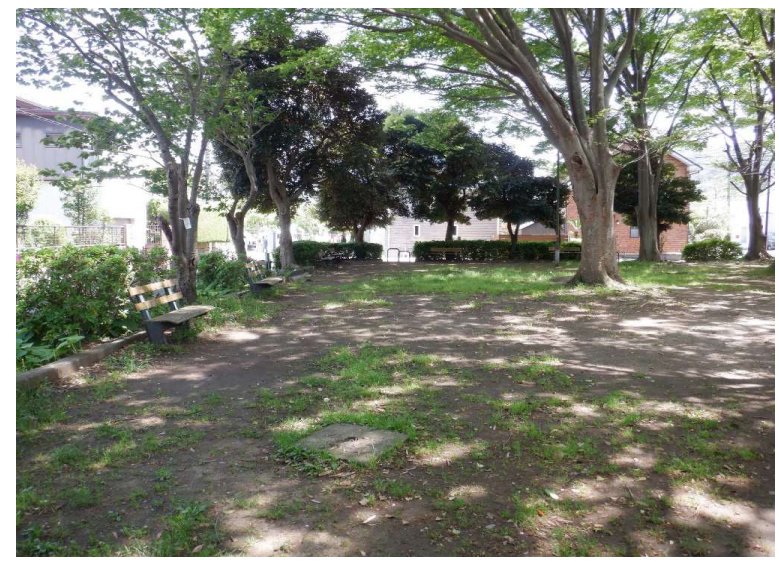
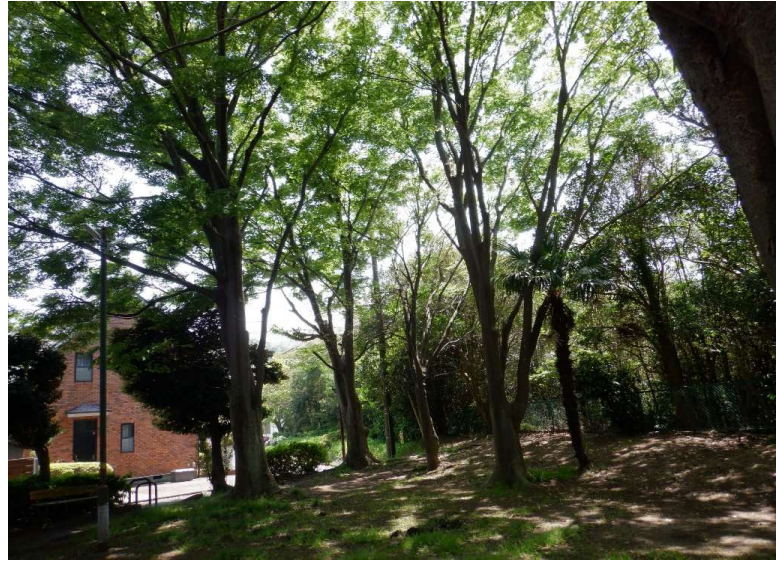
エリア	長柄	公園名	ジャングルジム公園		地番	1,601-179
遊具	遊具種別	設置年(経過年数)	構造適合	安全領域		
公園施設	施設種別	有無	数量	改修履歴		
	フェンス	有				
	水道施設	無				
	ベンチ	有	6	座面塗装剥げ、一部背もたれ無し		
	照明	有	1	ポール劣化による配線露出、テープで補修		
その他	無					
樹木	生育状況	B	樹木が大型化。一部が電線に干渉。			
雑草	草刈委託	2回	委託の必要性	有		
管理協定						
目的外使用	東京電力	<input checked="" type="checkbox"/>	電柱	<input checked="" type="checkbox"/>	支柱・支線	
	N T T	<input checked="" type="checkbox"/>	電話柱	<input type="checkbox"/>	電話BOX(支線のみ)	
	その他	<input type="checkbox"/>	郵便箱	<input checked="" type="checkbox"/>	その他 看板

整備方針
【改修】
 ・健康器具設置
 ・ベンチ整備

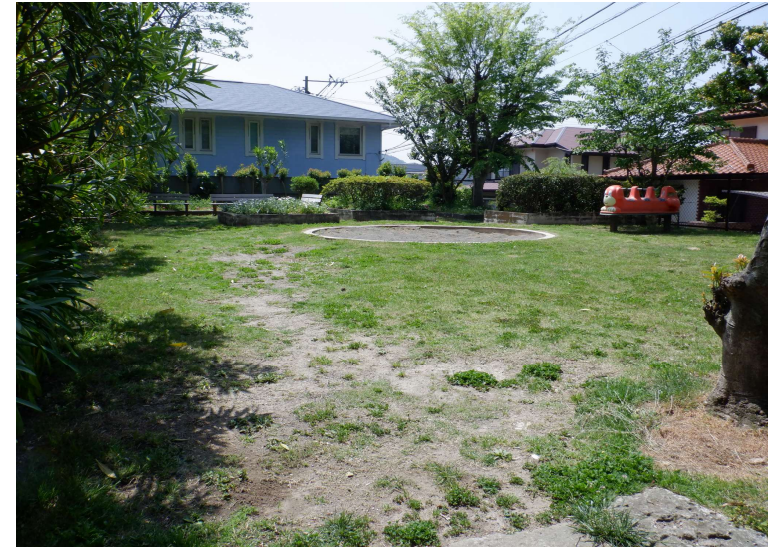
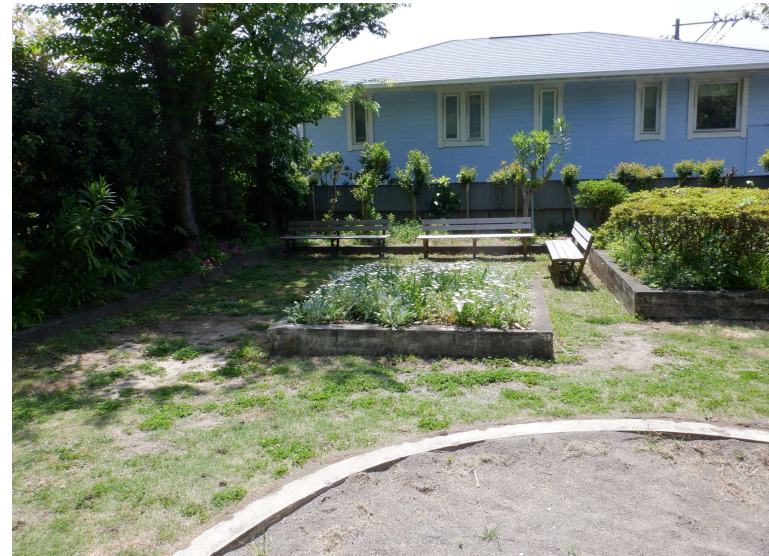
エリア	長柄	公園名	ケヤキ公園		地番	1,601-157	
遊具	遊具種別	設置年(経過年数)	構造適合		安全領域		
	砂場	不明	適合		不適合		
	ロッキンパピー	不明	適合		不適合		
公園施設	施設種別	有無	数量	改修履歴			
	フェンス	有		錆激しい			
	水道施設	無					
	ベンチ	有	3				
	照明	無					
その他	無						
樹木	生育状況	A					
雑草	草刈委託	2回	委託の必要性	有			
管理協定							
目的外使用	東京電力	<input checked="" type="checkbox"/>	電柱	<input type="checkbox"/>	支柱・支線		
	N T T	<input type="checkbox"/>	電話柱	<input type="checkbox"/>	電話BOX		
	その他	<input type="checkbox"/>	郵便箱	<input checked="" type="checkbox"/>	その他 看板

【改修】
・遊具撤去

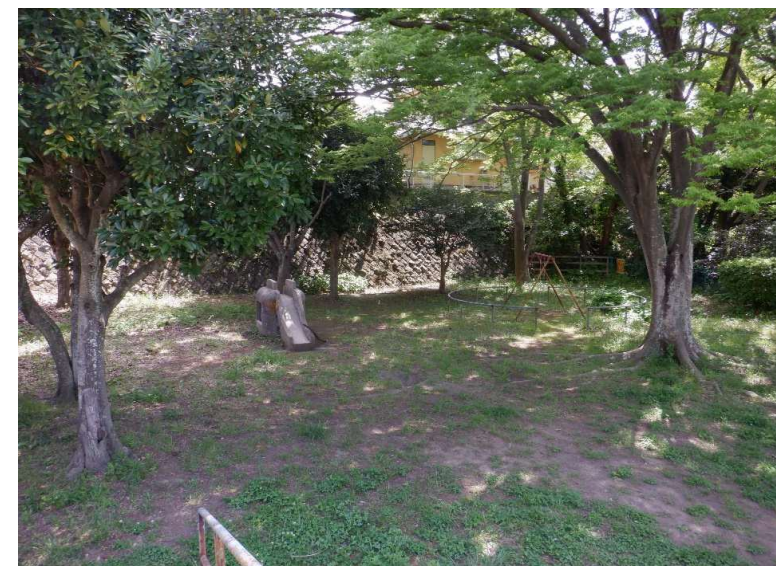
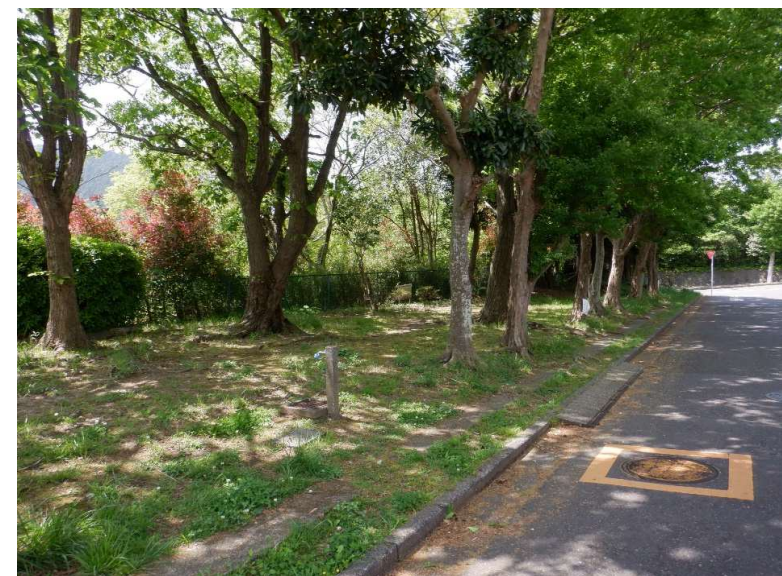
エリア	長柄	公園名	象さん公園		地番	1,642-118、119	
遊具	遊具種別	設置年(経過年数)	構造適合	安全領域			
	滑り台	不明	不適合	不適合			
公園施設	施設種別	有無	数量	改修履歴			
	フェンス	有					
	水道施設	有	1				
	ベンチ	有	1				
	照明	有	1	ポールやや劣化(塗装剥げあり)			
その他	無						
樹木	生育状況	A					
雑草	草刈委託	2回	委託の必要性	有			
管理協定							
目的外使用	東京電力	<input type="checkbox"/>	電柱	<input type="checkbox"/>	支柱・支線		
	N T T	<input type="checkbox"/>	電話柱	<input type="checkbox"/>	電話BOX		
	その他	<input type="checkbox"/>	郵便箱	<input checked="" type="checkbox"/>	その他 看板

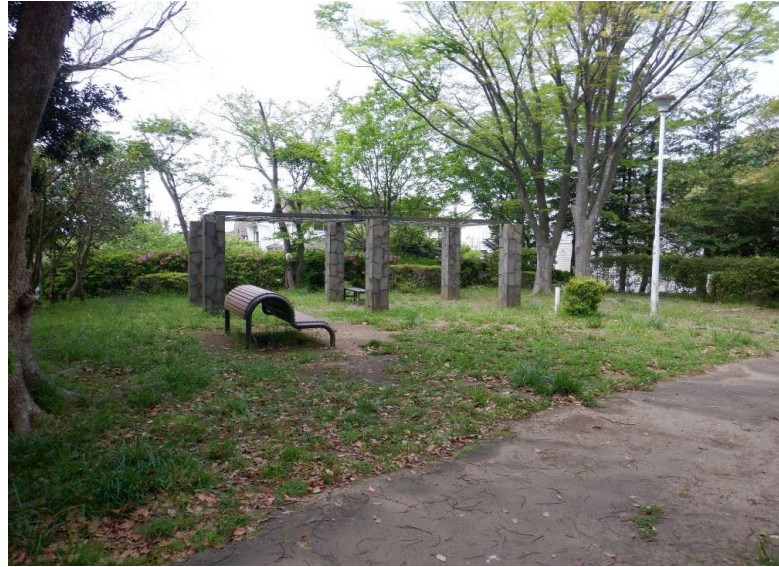
エリア	長柄	公園名	イトーピア中央公園（児童遊園含む）		地番	1,642-276
遊具	遊具種別	設置年（経過年数）	構造適合		安全領域	
	動物置物（ゾウ）	不明	適合		不適合	
	動物置物（トラ）	不明	適合		不適合	
	鉄棒	不明	適合		不適合	
	滑り台	2020年（6年）	適合		適合	
	ロッキンパピー	不明	適合		適合	
	ブランコ	2020年（6年）	適合		適合	
公園施設	施設種別	有無	数量	改修履歴		
	フェンス	無				
	水道施設	有	2	蛇口なし。2箇所あり		
	ベンチ	有	1			
	照明	有	7	全体的にポール劣化		
その他	有					
樹木	生育状況	C	全体的に大型化、一部電線に大きく干渉、一部腐食			
雑草	草刈委託	2回	委託の必要性		有	
管理協定						
目的外使用	東京電力	<input checked="" type="checkbox"/> 電柱	<input checked="" type="checkbox"/> 支柱・支線			
	N T T	<input type="checkbox"/> 電話柱	<input checked="" type="checkbox"/> 電話BOX			
	その他	<input checked="" type="checkbox"/> 郵便箱	<input checked="" type="checkbox"/> その他 看板、防災倉庫

町内（自治）会等からの意見	・危険木の撤去
その他特記事項		
整備 方針	【現状維持】

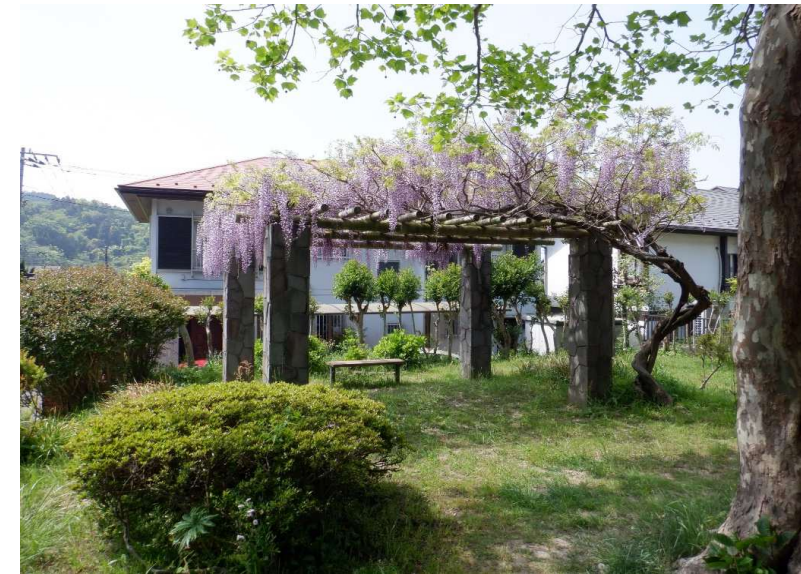
エリア	長柄	公園名	プラタナス公園	地番	1,642-220
遊具	遊具種別	設置年(経過年数)	構造適合	安全領域	
	シーソー	不明	適合	適合	
	砂場	不明	適合	適合	
公園施設	施設種別	有無	数量	改修履歴	
	フェンス	無			
	水道施設	有	1	蛇口の先端がない、ぐらつきあり	
	ベンチ	有	1		
	照明	有	1	ポールの劣化強い、テープ補修あり	
その他	有				
樹木	生育状況	A			
雑草	草刈委託	2回	委託の必要性	有	
管理協定					
目的外使用	東京電力	<input type="checkbox"/>	電柱	<input type="checkbox"/>	支柱・支線
	N T T	<input type="checkbox"/>	電話柱	<input type="checkbox"/>	電話BOX
	その他	<input type="checkbox"/>	郵便箱	<input checked="" type="checkbox"/>	その他 看板

- ・ベンチの整備(更新)
