葉山町 御中

建物劣化診断報告書

01_葉山小学校

報告日 2020年3月24日

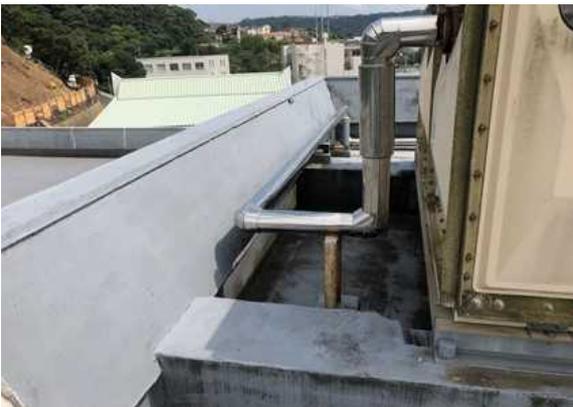
No. 建01

校舎 PH屋上

著しい劣化・損傷は見受けられない。

放置すると漏水等の事故につながる可能性があるため、早急な修繕を推奨する。

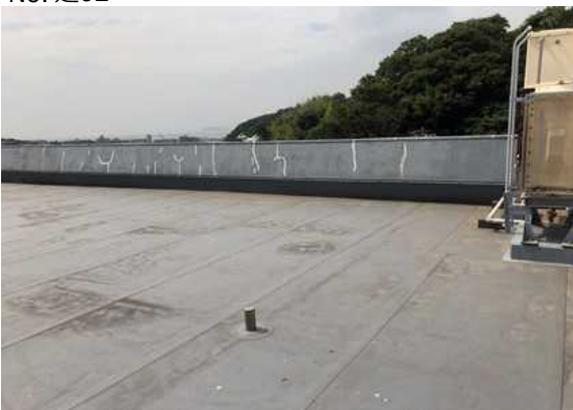
No. 建02

屋上防水_1期

著しい劣化・損傷は見受けられない。

漏水報告あり、ドレンつまりを解消して現在は漏水はしていない。

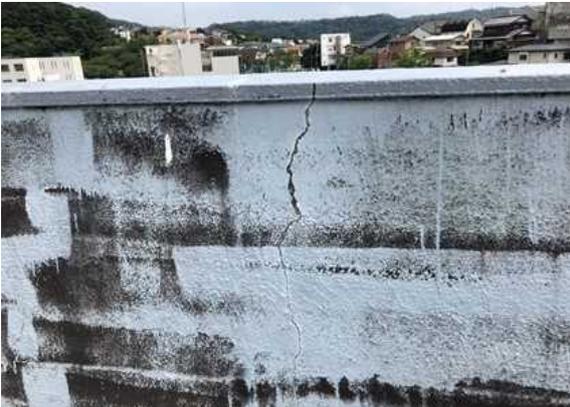
No. 建08

校舎 屋上パラペット手摺 2期

- 設置/更新年： 時期は不明だが更新あり（竣工1972年）
- 状況
躯体面塗膜防水に剥落・剥離・破断箇所が見受けられる。

- 診断
放置すると漏水等の事故につながる可能性があるため、早急な修繕を推奨する。

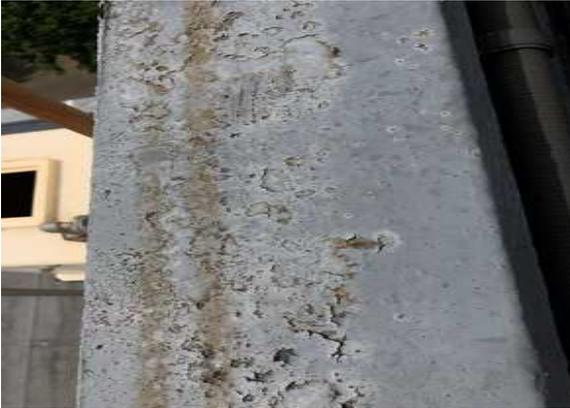
凡例： **A**：概ね良好 **B**：部分的に劣化 **C**：広範囲に劣化 **D**：早急に対応する必要がある
No. 建09

屋上 パラペット天端 防水

塗膜防水の剥離箇所が多数見受けられる。

ヒアリングでは漏水の発生は無いものの、放置すると漏水の可能性が高いため、早期に修繕が必要である。

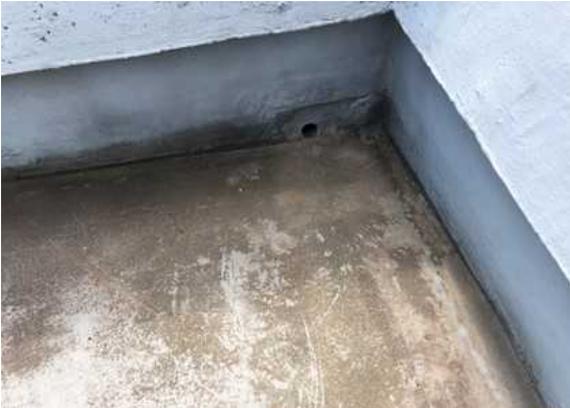
No. 建10

屋上 ドレン

概ね良好に維持されているが、目皿などの一部に欠損が見受けられる。

ヒアリングでは漏水の発生は無いものの、放置すると漏水の可能性が高いため、早期に修繕が必要である。

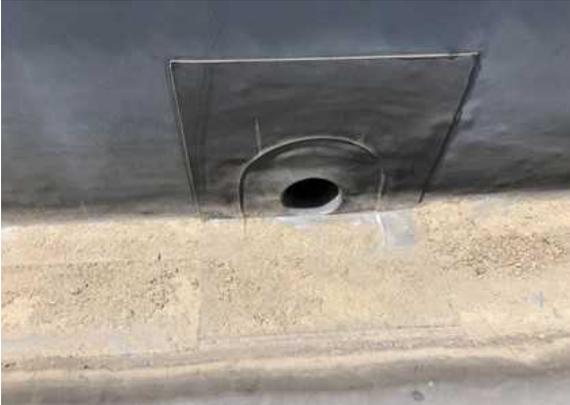
No. 建11

屋上 ドレン X9通り

下階X9通りドレン付近より漏水が見受けられる。

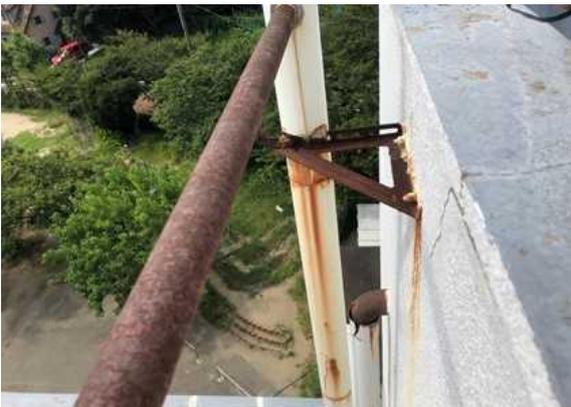
No. 建13

校舎 屋上 設備支持金物等

■設置/更新年： 1972年
 ■状況
 金物表面に発錆箇所が多数見受けられる。

■診断
 早急な更新が必要である。

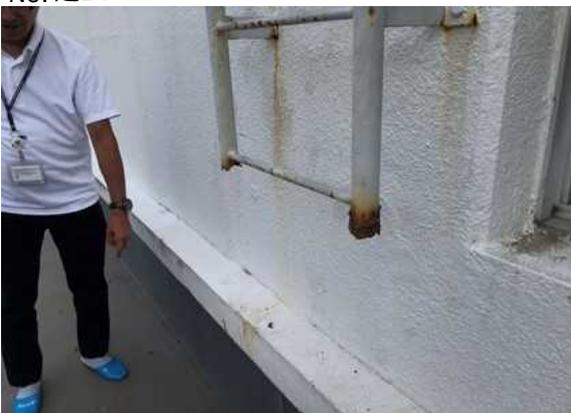
No. 建14

校舎 屋上 タラップ

■設置/更新年： 1972年
 ■状況
 スチール本体に錆・腐食の発錆箇所が多数見受けられる。

■診断
 早急な更新が必要である。

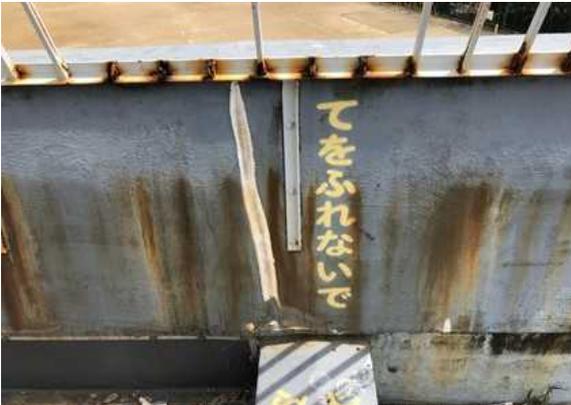
No. 建15

校舎 屋上 1期・2期取合立上り

■設置/更新年： 1972年
 ■状況
 著しい劣化・損傷は見受けられない。
 EXP.J形状では無いため、防水の収まり等不明。
 立上り部にクラックの発生も見られる。

■診断
 緊急を要する不具合ではないと思われるが、原因を調査の上早急な修繕を推奨する。

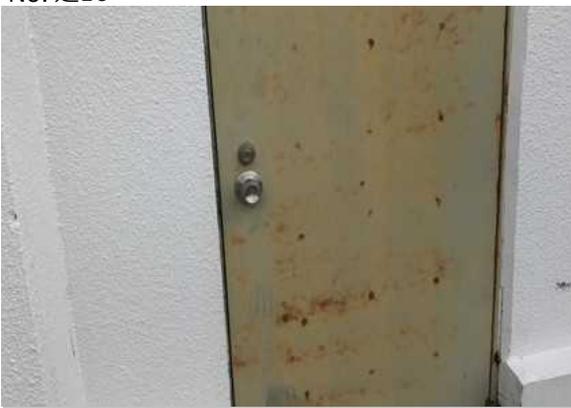
No. 建16

校舎 屋上 鋼製建具

■設置/更新年： 1972年
 ■状況
 建具の一部に錆・腐食の発錆が見受けられる。
 錆などにより開閉が困難になっている

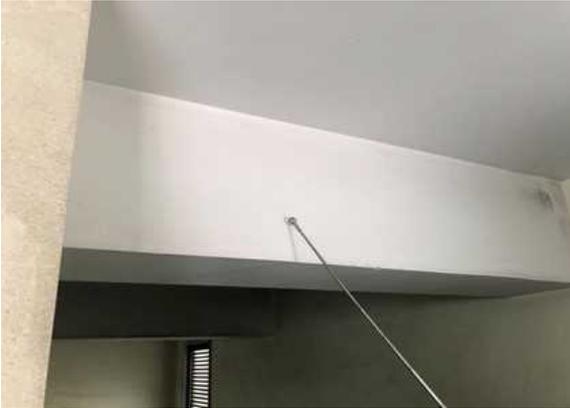
凡例： **A**：概ね良好 **B**：部分的に劣化 **C**：広範囲に劣化 **D**：早急に対応する必要がある
No. 建17

校舎 PH 階段上部梁

■設置/更新年： 時期は不明だが更新あり（竣工1972年）
■状況
梁側面のモルタルの一部に浮きが見受けられる。

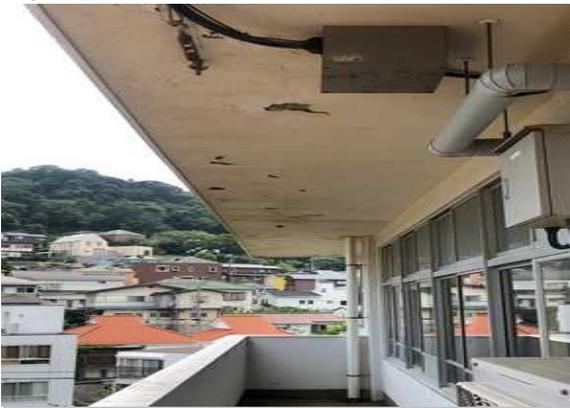
No. 建20

校舎 3階 外部バルコニー X3-4

■設置/更新年： 2002年更新（耐震改修による）
■状況
上裏面仕上げ材の剥離箇所が多数見受けられる。

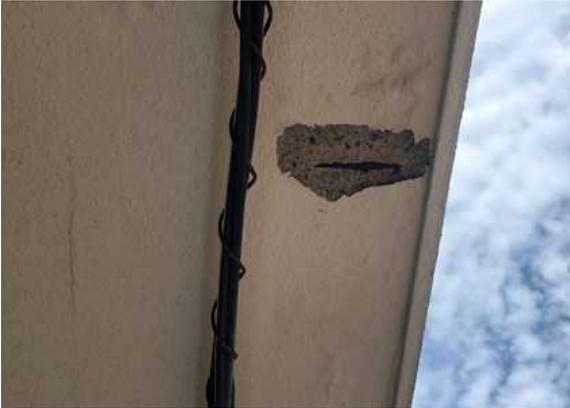
凡例： **A**：概ね良好 **B**：部分的に劣化 **C**：広範囲に劣化 **D**：早急に対応する必要がある
No. 建21

校舎
3階 外部バルコニー X4-5
■設置/更新年： 2002年更新（耐震改修による）
■状況
上裏面仕上げ材の剥離・露筋箇所が多数見受けられる。

■診断
早急な更新が必要である。

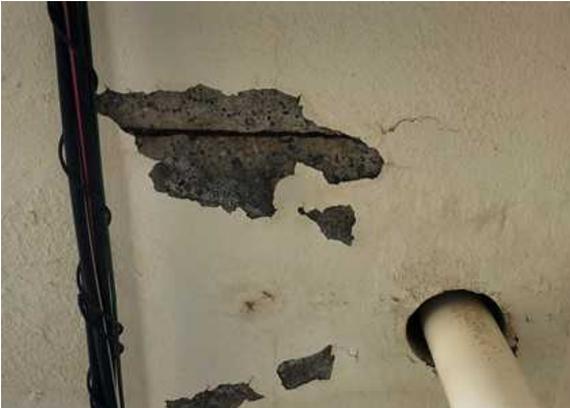
No. 建22

校舎
3階 外部バルコニー X6-7
■設置/更新年： 2002年更新（耐震改修による）
■状況
上裏面仕上げ材の剥離・露筋箇所が多数見受けられる。

■診断
早急な更新が必要である。

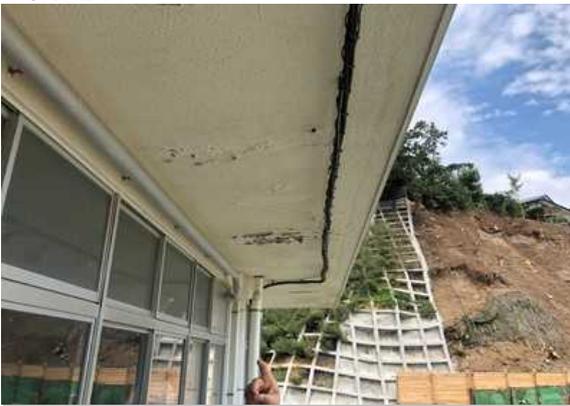
No. 建24

校舎
3階 外部バルコニー X8-13
■設置/更新年： 2002年更新（耐震改修による）
■状況
上裏面仕上げ材の剥離箇所が多数見受けられる。

■診断
早急な更新が必要である。

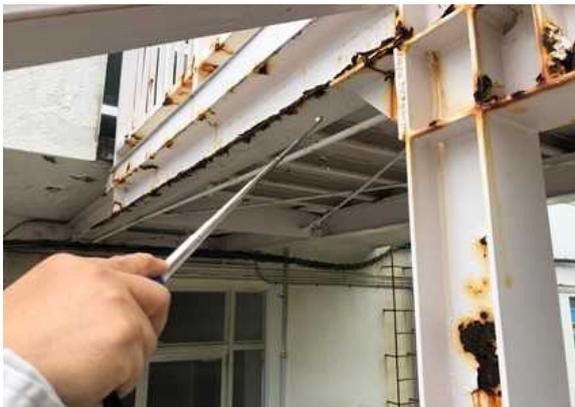
No. 建25

校舎 外部避難階段

著しい劣化・損傷が見受けられる。
本体鉄骨(母材フランジ)が腐食している。

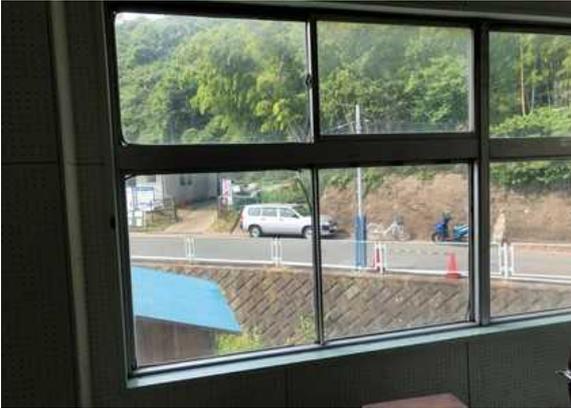
凡例： **A** : 概ね良好 **B** : 部分的に劣化 **C** : 広範囲に劣化 **D** : 早急に対応する必要がある
 No. 建41

校舎
アルミサッシ

- 設置/更新年： 1972年
- 状況
 サッシガasketに欠損・変形箇所が見受けられる。サッシの障子を固定するためビス止めしている個所が見受けられる。
- 診断
 緊急性は無いが、美観上早急な修繕を推奨する。開放制限の金物等を取り付けることを推奨する。

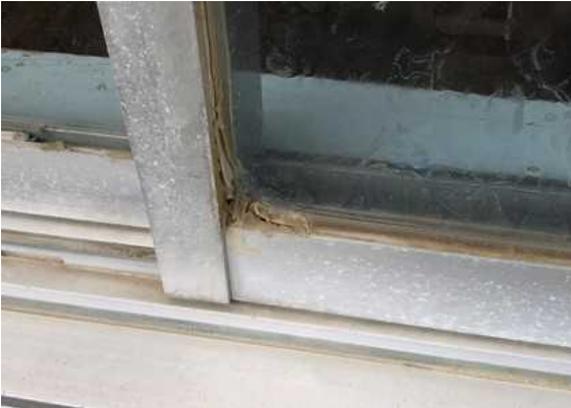
No. 建42

校舎
アルミサッシ

- 設置/更新年： 1972年
- 状況
 サッシガasketに欠損・変形箇所が見受けられる。サッシの障子を固定するためビス止めしている個所が見られる。
- 診断
 放置すると漏水等の事故につながる可能性があるため、早急な修繕を推奨する。

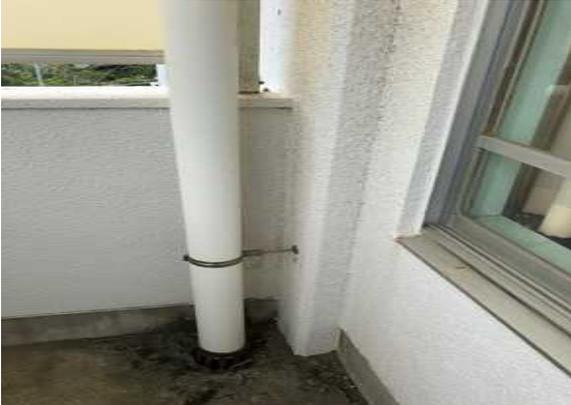
No. 建43

校舎
シーリング

- 設置/更新年： 時期は不明だが更新あり（竣工1972年）
- 状況
 著しい劣化・損傷が見受けられる。硬化が進みシールの弾性が失われている。
- 診断
 ヒアリングでは漏水の発生は無いものの、放置すると漏水の可能性が高いため、早期に修繕が必要である。

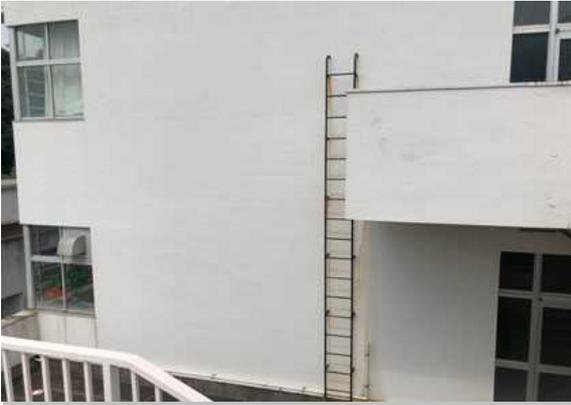
No. 建44

校舎
2階 点検タラップ

- 設置/更新年： 1972年
- 状況
 梯子全面に発錆が見受けられる。現在使用していない。
- 診断
 早急な更新が必要である。錆による腐食の躯体への影響が懸念されるので撤去を推奨する。

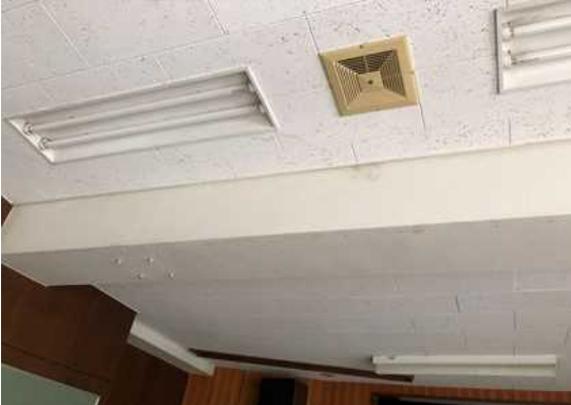
No. 建47

3階 視聴覚室 天井

天井の一部に漏水跡が見受けられる。

放置すると漏水等の事故につながる可能性があるため、早急な修繕を推奨する。

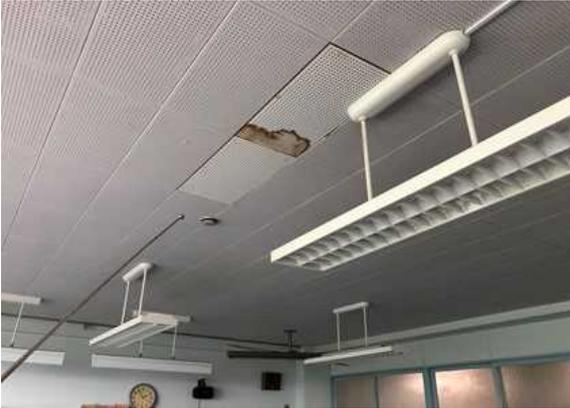
凡例： **A** : 概ね良好 **B** : 部分的に劣化 **C** : 広範囲に劣化 **D** : 早急に対応する必要がある
No. 建49

校舎 3階 パソコン室 天井

■設置/更新年： 1972年
■状況
天井の一部に漏水跡が見受けられる。

■診断
緊急を要する不具合ではないと思われるが、原因を調査の上早急な修繕を推奨する。

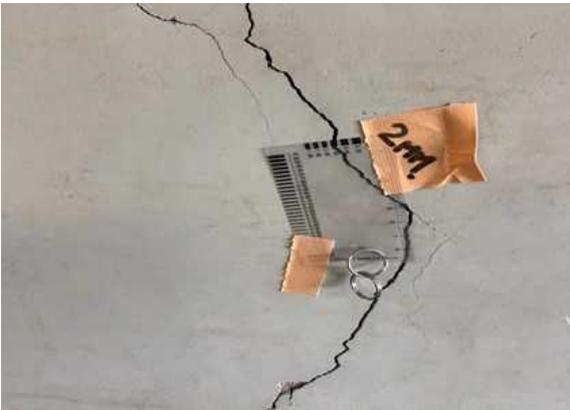
No. 建50

校舎 3階 放送スタジオ

■設置/更新年： 1972年
■状況
概ね良好に維持されているが、モルタル壁の一部にひび割れが見受けられる。

■診断
緊急性は無いが、早急な修繕を推奨する。
外部側に影響はない。

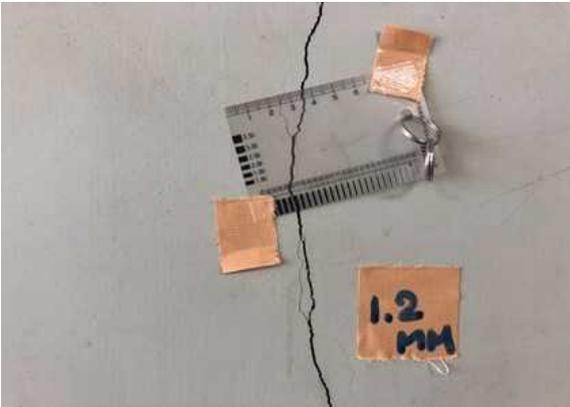
No. 建51

校舎 3階 放送スタジオ

■設置/更新年： 1972年
■状況
概ね良好に維持されているが、モルタル壁の一部にひび割れが見受けられる。

■診断
緊急性は無いが、早急な修繕を推奨する。
隣室側に影響はない。

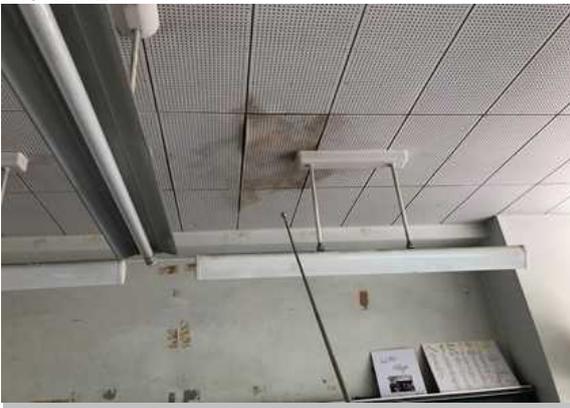
No. 建52

校舎 3階 6-1教室 天井

■設置/更新年： 1972年
■状況
天井の一部に漏水跡が見受けられる。現在は止まっている。

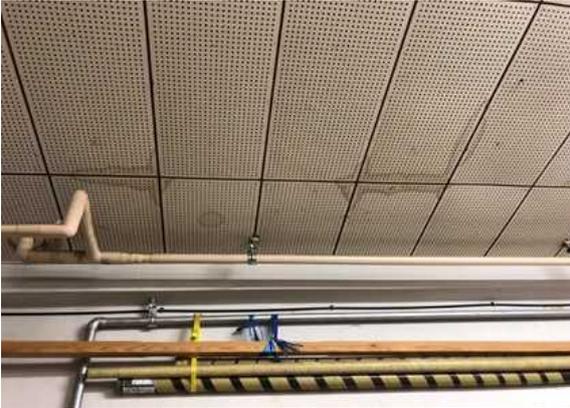
No. 建57

校舎 1階 作業室 天井

天井の一部に漏水跡が見受けられる。現在は止まっている。

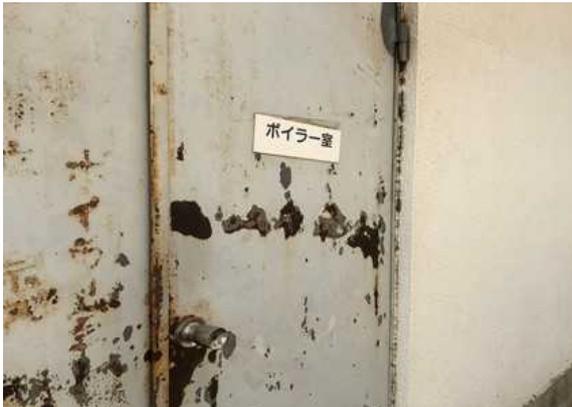
凡例： **A**：概ね良好 **B**：部分的に劣化 **C**：広範囲に劣化 **D**：早急に対応する必要がある
No. 建65

ボイラー室 鋼製建具

- 設置/更新年： 1971年
- 状況
建具の一部に錆・腐食の発錆が見受けられる。
開閉が困難になっている。

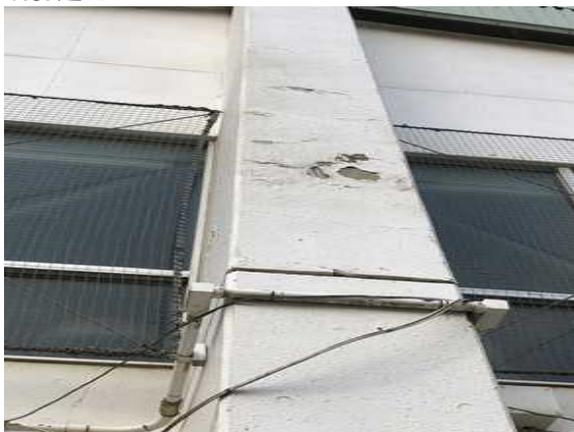
No. 建69

体育館 外部仕上げ

- 設置/更新年： 2007年更新（工事履歴による）
- 状況
外壁の一部に浮き・膨れ・錆・キズが見受けられる。

- 診断
緊急性は無いが、美観上早急な修繕を推奨する。

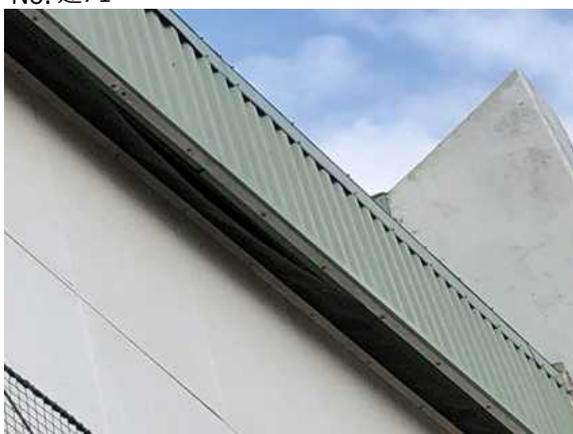
No. 建71

体育館 外部仕上げ

- 設置/更新年： 2007年更新（工事履歴による）
- 状況
防鳥網が破損しており、鳥が侵入してくる。
（2か所目視確認）

- 診断
緊急性は無いが、早急な修繕を推奨する。

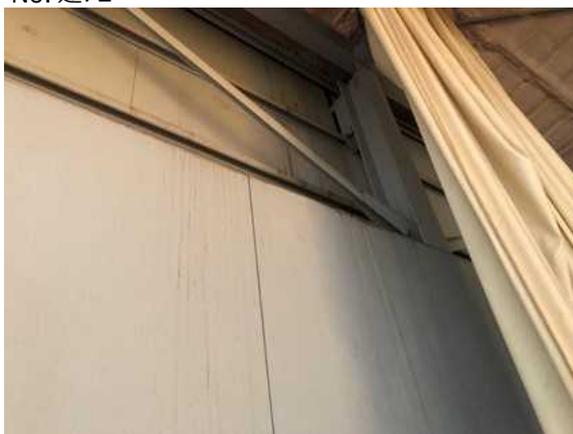
No. 建72

体育館 内部 演台奥外壁内側

- 設置/更新年： 2007年更新（工事履歴による）
- 状況
天井取り合いより漏水が見受けられる。

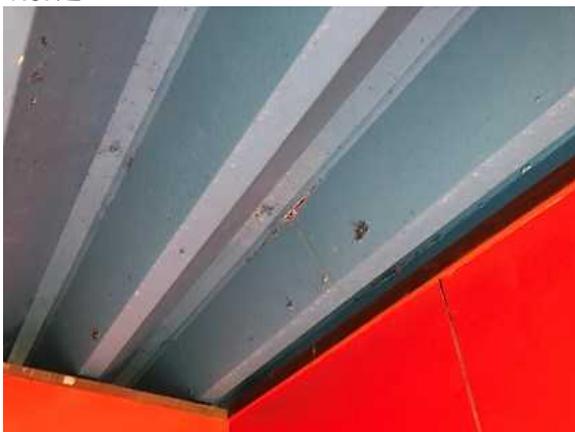
凡例： **A**：概ね良好 **B**：部分的に劣化 **C**：広範囲に劣化 **D**：早急に対応する必要がある
 No. 建77

外構
プール 付属棟

■設置/更新年： 1975年
 ■状況
 金属屋根が欠損し漏水が見受けられる。

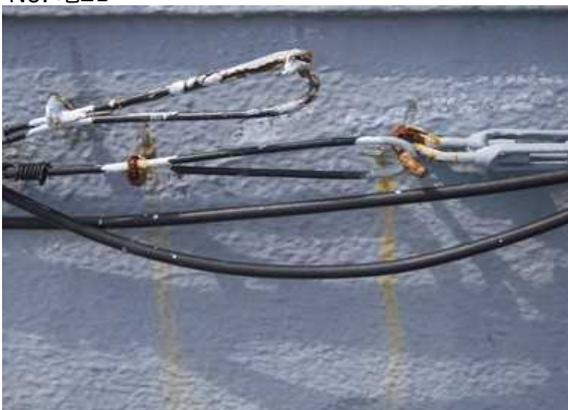
凡例： **A**：概ね良好 **B**：部分的に劣化 **C**：広範囲に劣化 **D**：早急に対応する必要がある
No. 電21

屋上 テレビ共聴設備

- 設置/更新年： 1971年
- 状況
ワイヤーの一部が破損しており、ターンバックルから脱落している。
- 診断
早急な修繕を推奨する。

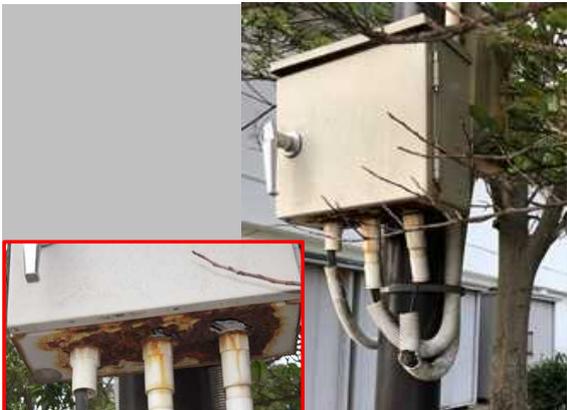
No. 電31

校庭（体育館付近） 屋外盤

- 設置/更新年： 2006年
- 状況
屋外盤の一部に錆・腐食の発錆が見受けられる。
2006年放送設備更新
- 診断
更新時期を超過していると思われる為、早期の更新を推奨する。

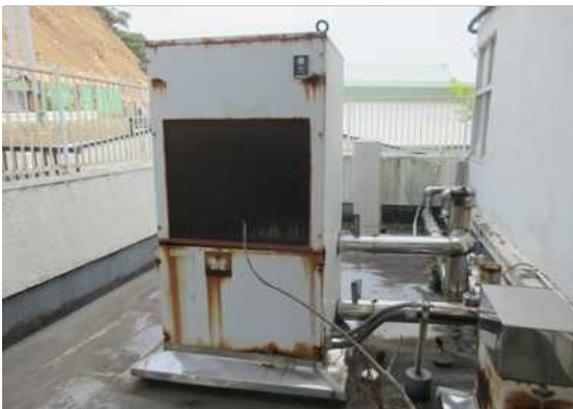
No. 空21

2階東側ベランダ 空冷チラー

■設置/更新年： 不明
■状況
発錆が顕著に見られる。
ヒアリングでは現在使用していないとのことであった。

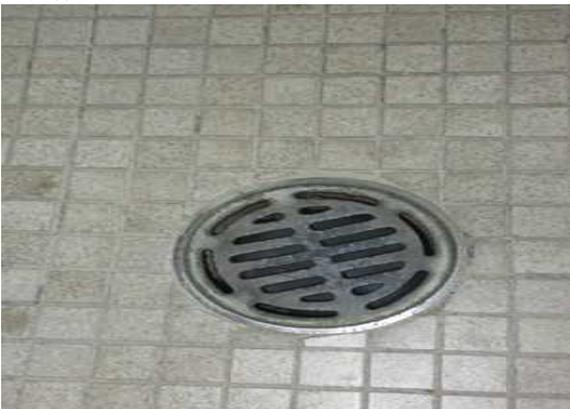
凡例： **A**：概ね良好 **B**：部分的に劣化 **C**：広範囲に劣化 **D**：早急に対応する必要がある
No. 衛21

1階職員男子トイレ 床排水金物

- 設置/更新年： 1972年
- 状況
封水が切れているため、臭気の発生があるとのことであった。
- 診断
床を乾式にすることを推奨する。

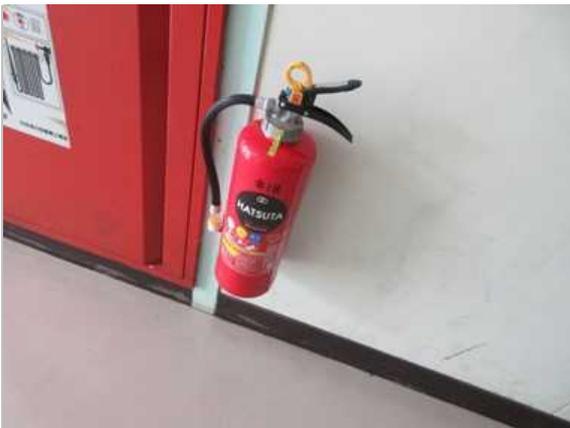
No. 消01

2階廊下 消火器

■設置/更新年： 2010年
■状況
中身の有効期限が過ぎている。消火器本体の有効期限を迎える。
