# 建物劣化診断報告書

## 05\_葉山中学校

調査日 2019年9月30日

報告日 2020年3月24日

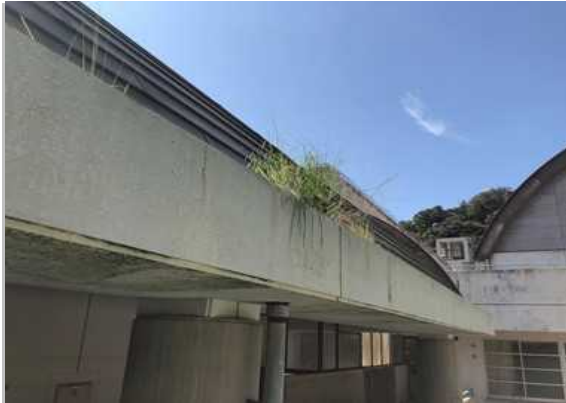
凡例： **A**：概ね良好 **B**：部分的に劣化 **C**：広範囲に劣化 **D**：早急に対応する必要がある  
No. 建33

### プール 床面

- 設置/更新年： 1983年
- 状況  
樋部分に雑草が見受けられる。

■診断  
現状で特に問題ないが、今後更新時期を迎えるため、更新計画を作成することが望ましい。

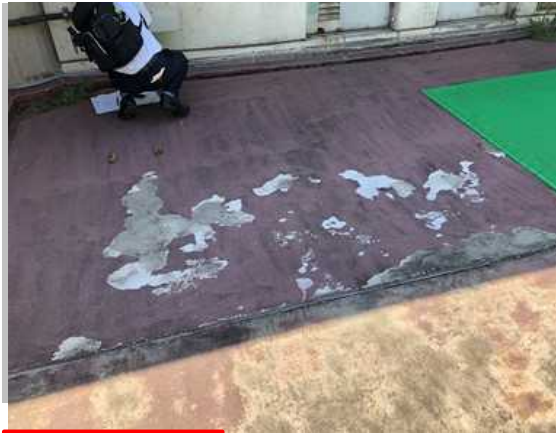
No. 建34

### プール 床面

- 設置/更新年： 1983年
- 状況  
床面の一部に浮き・損傷・変色が見受けられる。

■診断  
更新時期を迎えており、早めの更新を推奨する。

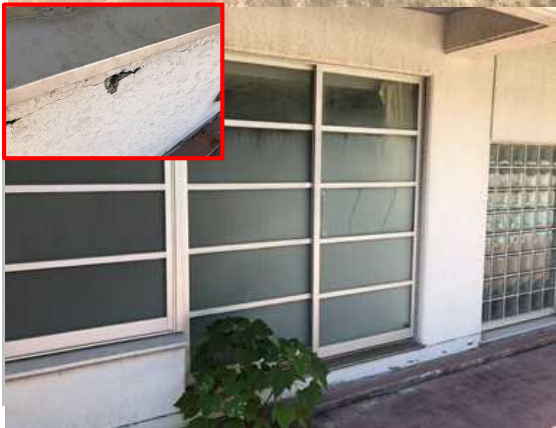
### プール 建具、ガラス

- 設置/更新年： 1983年
- 状況  
ガラス面のひび割れ、サッシ下部壁面の剥落、ガラスブロック目地の劣化、鋼製建具の発錆が見受けられる。

■診断  
安全上支障が生じるため、早急な更新が必要である。

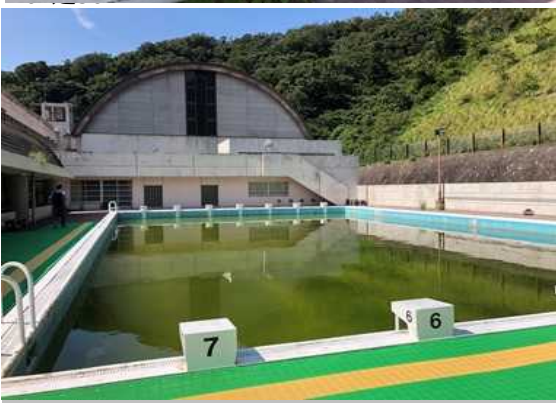
### プール

- 設置/更新年： 1997年
- 状況  
目視上問題は見受けられない。  
1997年プール塗装修繕  
1999年目隠し、ルーフ修繕

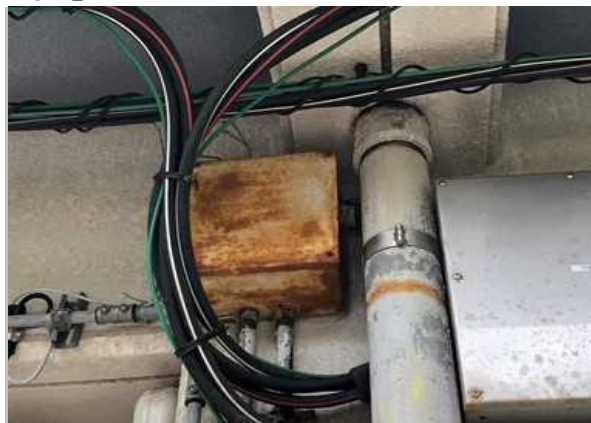
No. 電04

### 外部 プルボックス

- 設置/更新年： 1983年
- 状況  
著しい劣化・損傷が見受けられる。

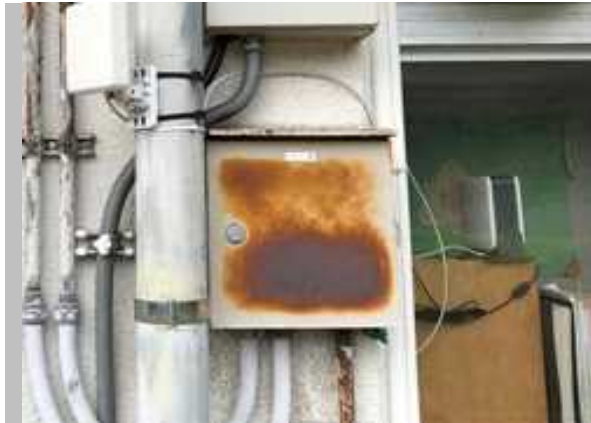
凡例： **A**：概ね良好 **B**：部分的に劣化 **C**：広範囲に劣化 **D**：早急に対応する必要がある  
No. 電05

### 外部 エアコン盤

- 設置/更新年： 1983年
- 状況  
エアコン盤の一部に錆・腐食の発生が見受けられる。

- 診断  
更新時期を迎えており、早めの更新を推奨する。

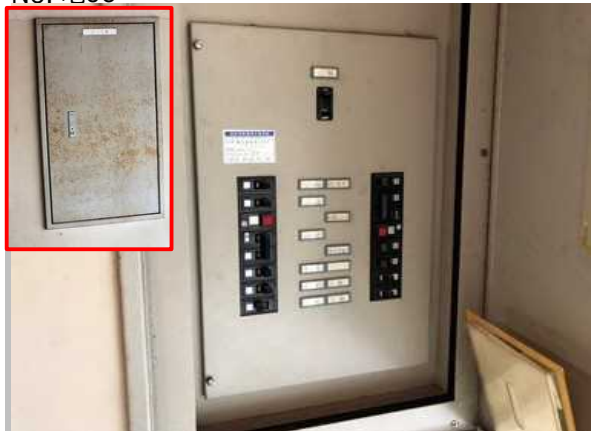
No. 電06

### 1階廊下 電灯盤

- 設置/更新年： 1983年
- 状況  
電灯盤の鍵が破損している。

- 診断  
安全上支障が生じるため、早急な更新が必要である。

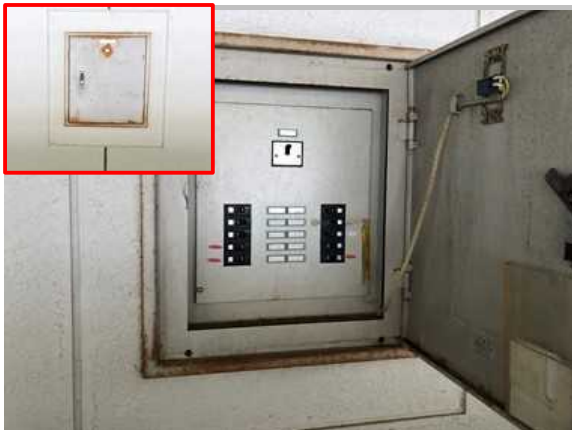
No. 電07

### プール棟 電灯盤

- 設置/更新年： 1983年
- 状況  
電灯盤の一部に錆・腐食の発生が見受けられる。

- 診断  
更新時期を迎えており、早めの更新を推奨する。

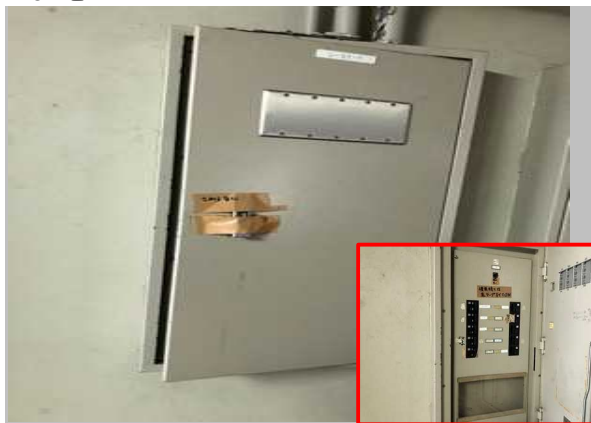
No. 電08

### 体育館 端子盤

- 設置/更新年： 1983年
- 状況  
電灯盤の鍵が破損している。

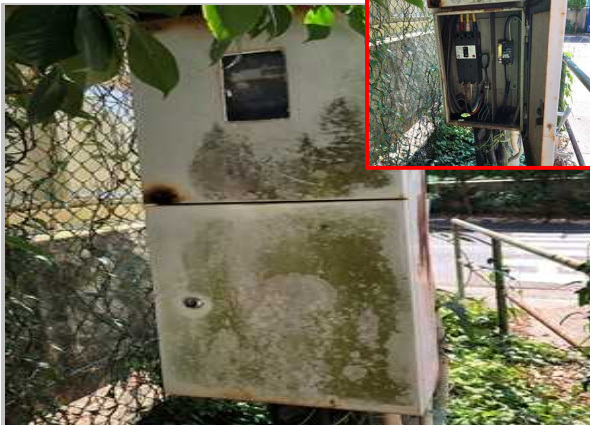
No. 電09

### 外部受水槽室 引込開閉器盤

- 設置/更新年： 1983年
- 状況  
著しい劣化・損傷が見受けられる。

- 診断  
安全上支障が生じるため、早急な更新が必要である。

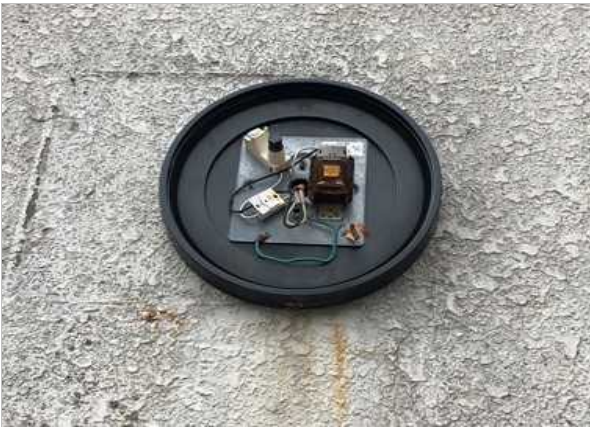
No. 電10

### 外部 照明

- 設置/更新年： 時期は不明だが更新・改修済
- 状況  
照明器具が破損している。

- 診断  
早急な更新が必要である。

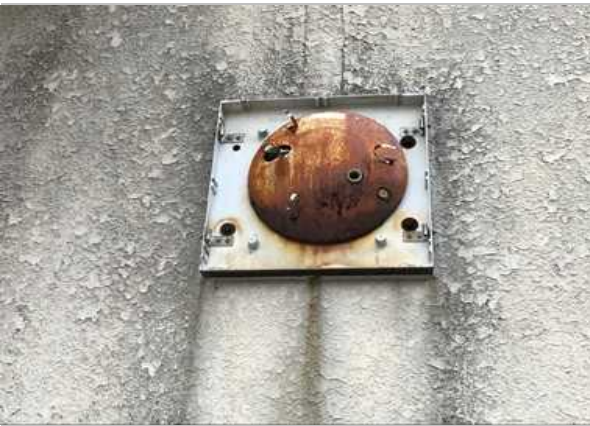
No. 電11

### 外部 照明

- 設置/更新年： 1983年
- 状況  
照明器具が破損している。

- 診断  
早急な更新が必要である。

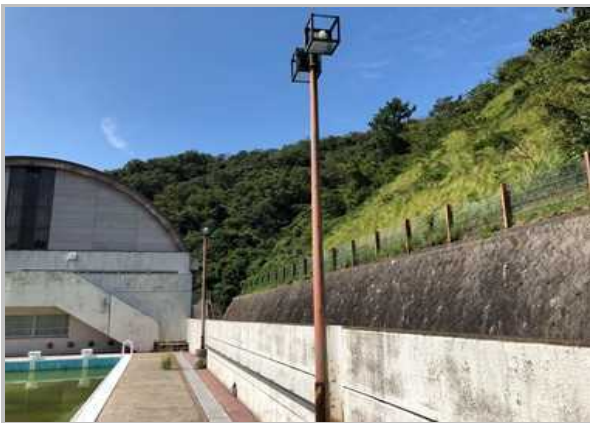
No. 電12

### プール棟 外灯

- 設置/更新年： 1983年
- 状況  
照明の一部に錆・腐食の発生が見受けられる。

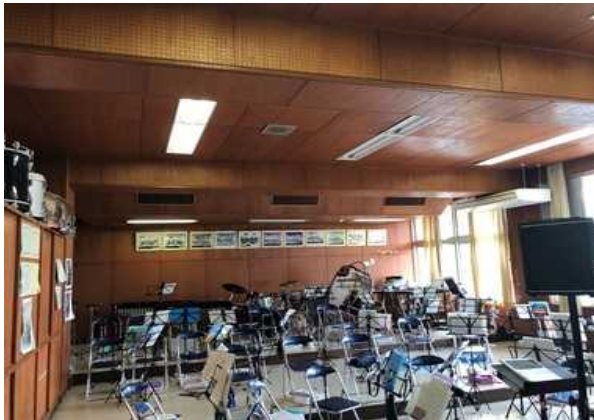
凡例： **A**：概ね良好 **B**：部分的に劣化 **C**：広範囲に劣化 **D**：早急に対応する必要がある  
No. 電13

### 3階第一音楽室 照明

- 設置/更新年： 1983年
- 状況  
良好に維持されている。に維持されているが、一部照明のランプが切れている。
- 診断  
緊急性は無いが、調査の上対応することを推奨する。

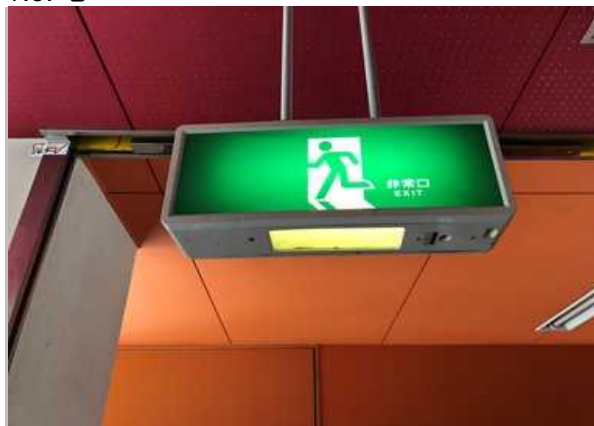
No. 電14

### 3階廊下 誘導灯

- 設置/更新年： 1983年
- 状況  
著しい劣化・損傷は見受けられない。
- 診断  
更新時期を迎えており、早めの更新を推奨する。

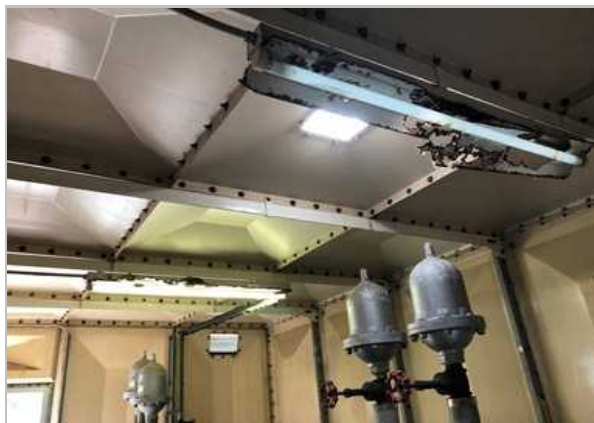
No. 電15

### 外部受水槽室 照明

- 設置/更新年： 1983年
- 状況  
照明が破損している。
- 診断  
早急な更新が必要である。

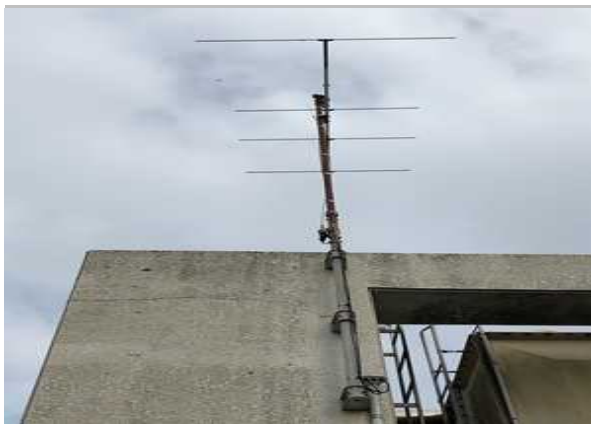
No. 電18

### 屋上 アンテナポール

- 設置/更新年： 1983年
- 状況  
アンテナポールの一部に錆・腐食の発生が見受けられる。

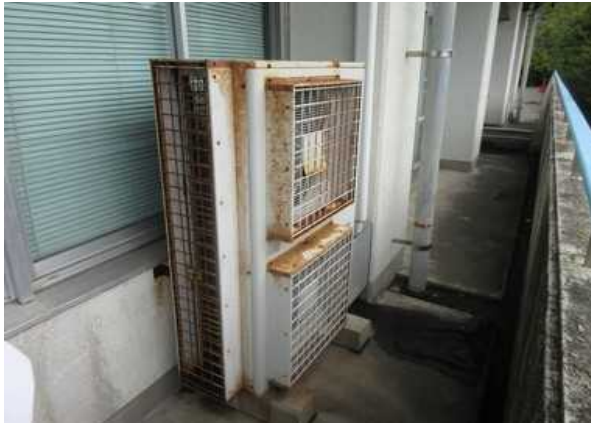
No. 空01

### 2階南側校舎バルコニー 空冷ヒートポンプパッケージ室外機

部分的に劣化(安全上、機能上、問題なし)  
発錆が見られる。

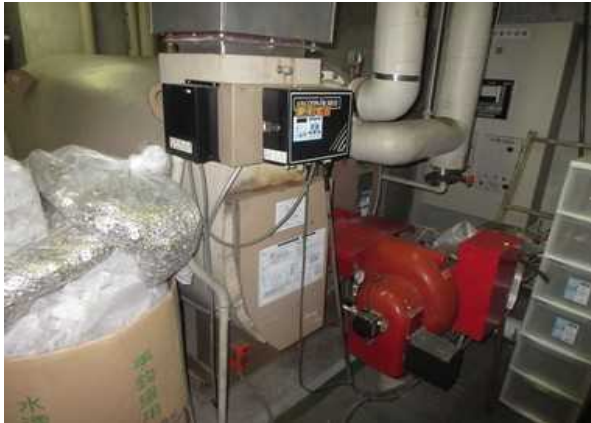
凡例： **A**：概ね良好 **B**：部分的に劣化 **C**：広範囲に劣化 **D**：早急に対応する必要がある  
No. 空17

### 1階機械室 温水ボイラー

- 設置/更新年： 1983年
- 状況  
部分的に劣化(安全上、機能上、問題なし)  
但し、現在使用されていない。
- 診断  
不要な機器は撤去が望ましい。

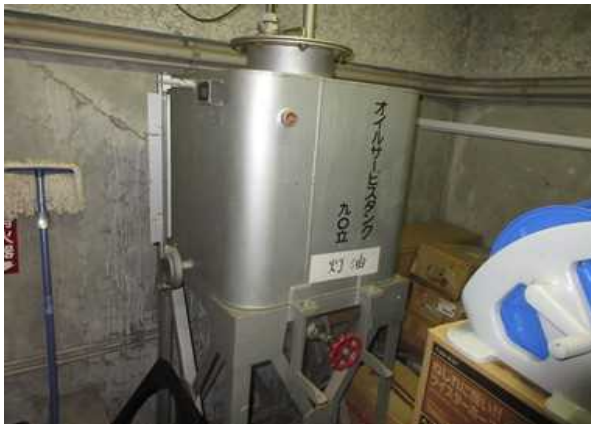
No. 空18

### 1階機械室 オイルサービスタンク

- 設置/更新年： 1983年
- 状況  
部分的に劣化(安全上、機能上、問題なし)  
但し、現在使用されていない。
- 診断  
不要な機器は撤去が望ましい。

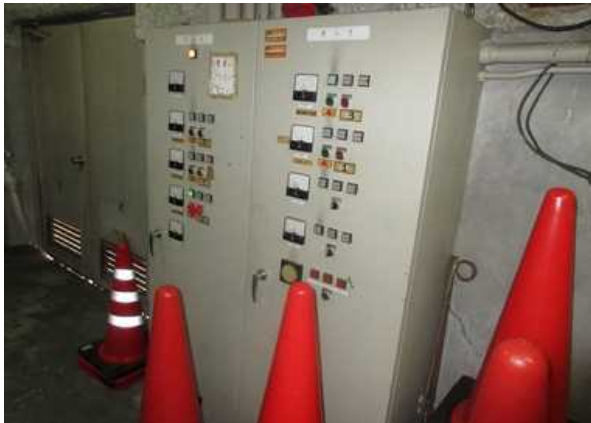
No. 空19

### 1階機械室 動力制御盤

- 設置/更新年： 1983年
- 状況  
部分的に劣化(安全上、機能上、問題なし)  
但し、現在使用されていない。
- 診断  
不要な機器は撤去が望ましい。

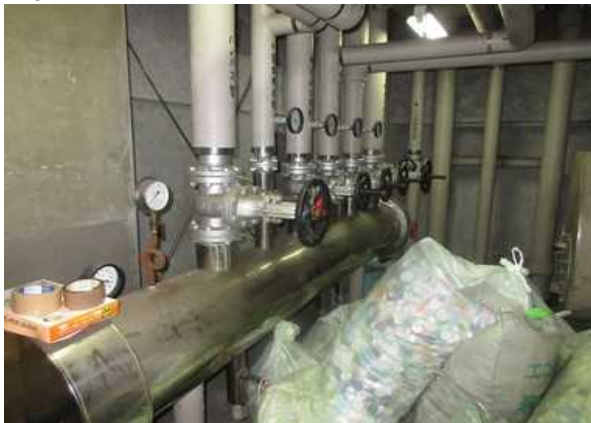
No. 空20

### 1階機械室 温水ヘッダー

- 設置/更新年： 1983年
- 状況  
部分的に劣化(安全上、機能上、問題なし)  
但し、現在使用されていない。
- 診断  
不要な機器は撤去が望ましい。

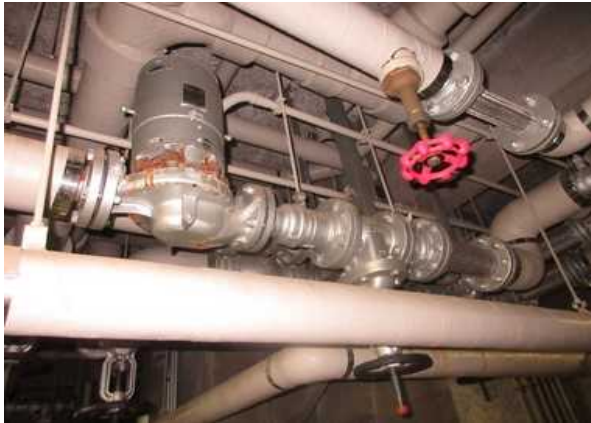
凡例： **A**：概ね良好 **B**：部分的に劣化 **C**：広範囲に劣化 **D**：早急に対応する必要がある  
No. 空21

### 1階機械室 温水循環ポンプ

- 設置/更新年： 1983年
- 状況  
部分的に劣化(安全上、機能上、問題なし)  
但し、現在使用されていない。
- 診断  
不要な機器は撤去が望ましい。

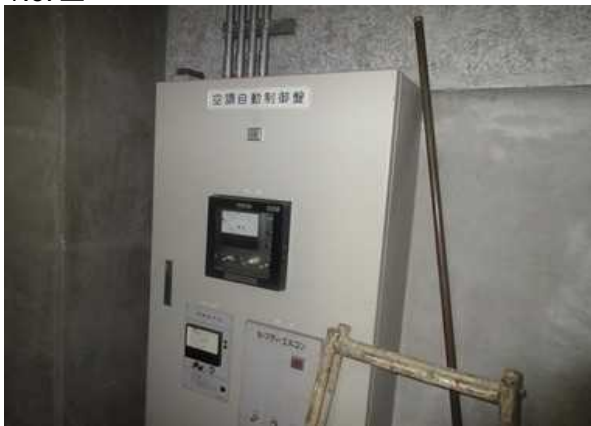
No. 空22

### 1階機械室 自動制御盤

- 設置/更新年： 1983年
- 状況  
部分的に劣化(安全上、機能上、問題なし)  
但し、現在使用されていない。
- 診断  
不要な機器は撤去が望ましい。

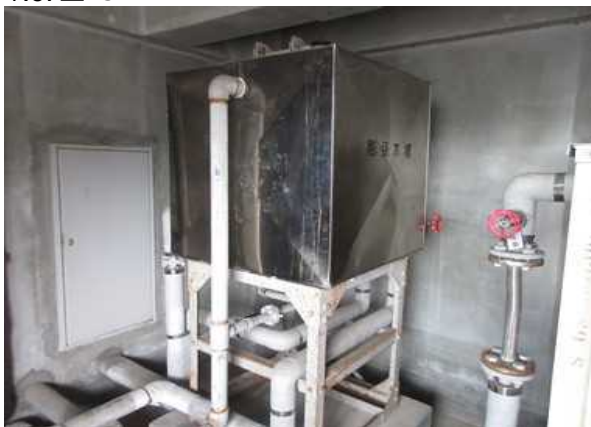
No. 空23

### 塔屋1階機械室 膨張タンク

- 設置/更新年： 1983年
- 状況  
部分的に劣化(安全上、機能上、問題なし)  
但し、現在使用されていない。
- 診断  
不要な機器は撤去が望ましい。

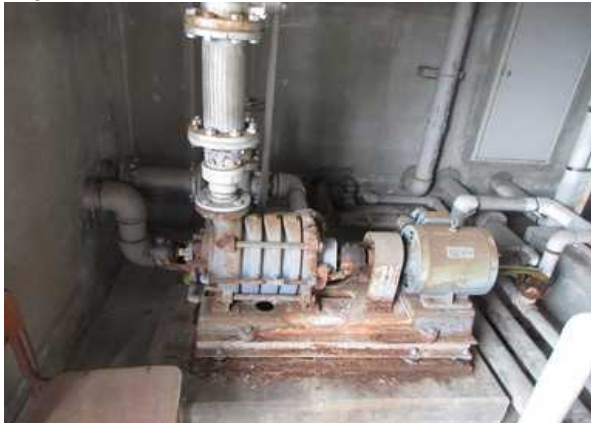
No. 空24

### 塔屋1階機械室 冷却水ポンプ

- 設置/更新年： 1983年
- 状況  
部分的に劣化(安全上、機能上、問題なし)  
但し、現在使用されていない。
- 診断  
不要な機器は撤去が望ましい。

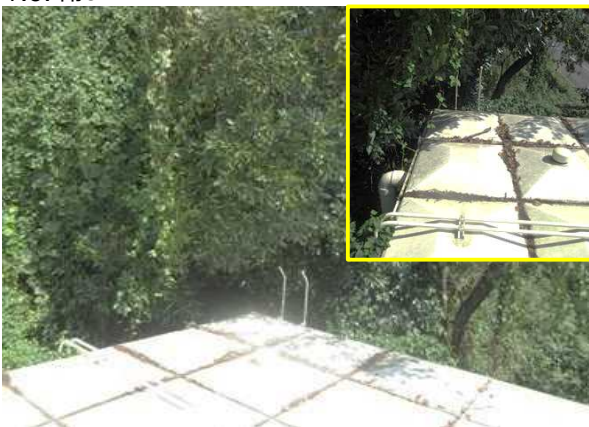
No. 衛02

### 屋外 受水槽（校舎用・プール用・ポンプ室付）

- 設置/更新年： 1983年
- 状況  
部分的に劣化(安全上、機能上、問題なし)  
木の枝が水槽上部を覆い、落ち葉が積もっているため、枝の伐採及び落ち葉の清掃が望ましい。

- 診断  
現状で特に問題ないが、今後更新時期を迎えるため、更新計画を作成することが望ましい。

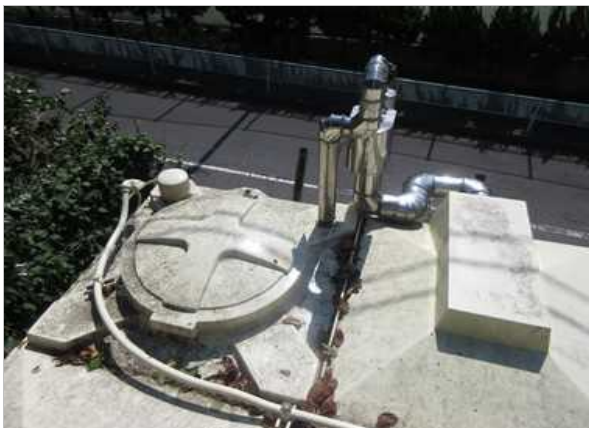
No. 衛03

### 屋外 受水槽（校舎用・プール用・ポンプ室付）

- 設置/更新年： 1983年
- 状況  
部分的に劣化(安全上、機能上、問題なし)  
落ち葉が積もっているため、落ち葉の清掃が望ましい。

- 診断  
現状で特に問題ないが、今後更新時期を迎えるため、更新計画を作成することが望ましい。

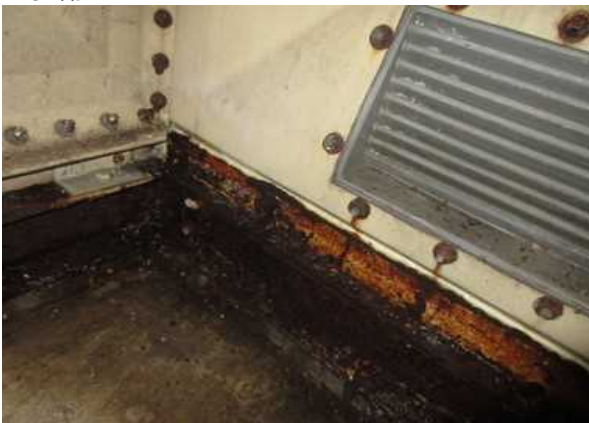
No. 衛04

### 屋外 受水槽（ポンプ室内部）

- 設置/更新年： 1983年
- 状況  
部分的に劣化(安全上、機能上、問題なし)  
チャンネルベース部分に発錆が見られる。

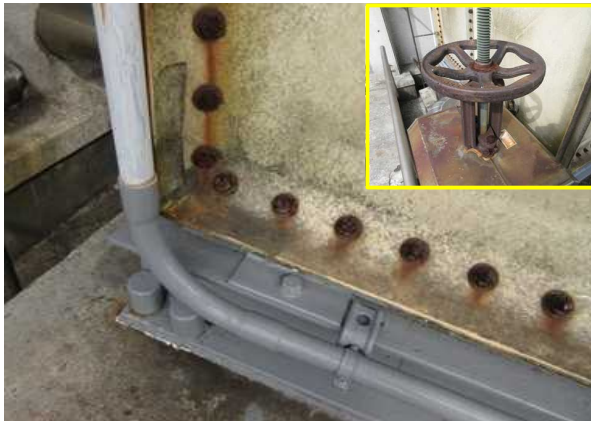
No. 衛08

### 塔屋屋上 高置水槽

- 設置/更新年： 1983年
- 状況  
部分的に劣化(安全上、機能上、問題なし)  
組立ボルトや弁類に発錆が見られる。

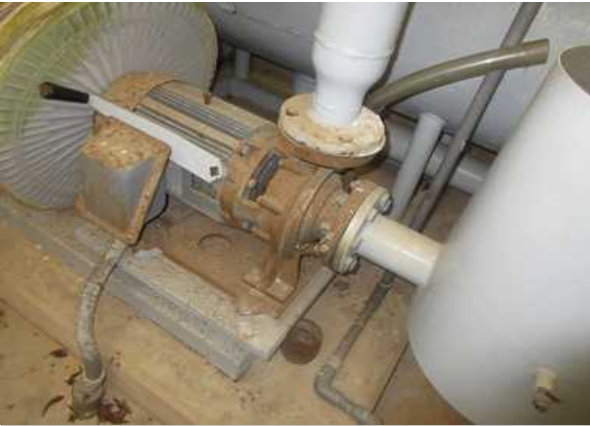
No. 衛23

### プール機械室 循環ポンプ

■ 設置/更新年： 1983年  
■ 状況  
部分的に劣化(安全上、機能上、問題なし)  
発錆が見られる。
