建物劣化診断報告書

04_一色小学校

報告日 2020年3月24日

明豊ファシリティワークス株式会社

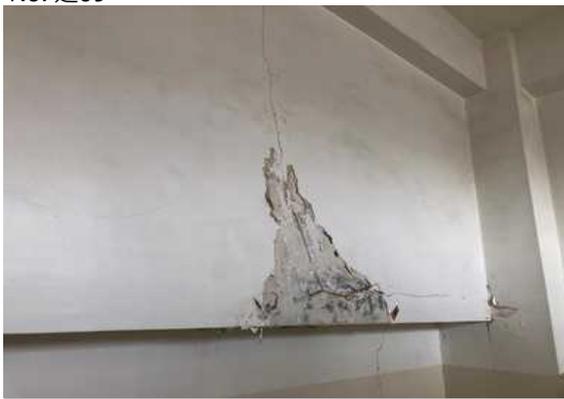
No. 建09

内部壁面 屋上階梁

放置すると漏水等の事故につながる可能性があるため、早めの修繕を推奨する。

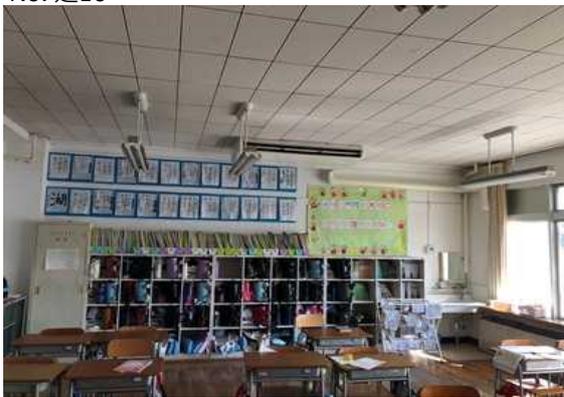
No. 建10

3階 教室内 天井

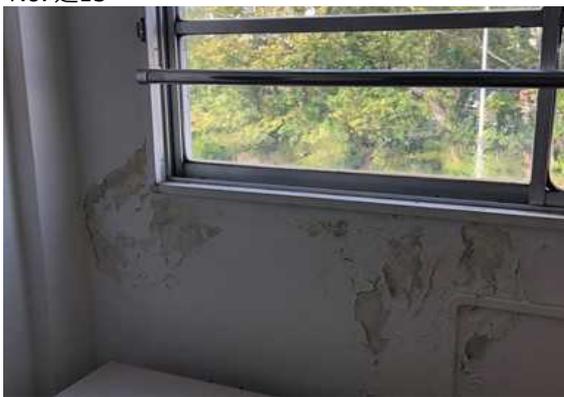
No. 建13

校舎 3階 廊下 壁面

■設置/更新年： 1969年
■状況
広範囲に壁面の漏水跡が見受けられる。

■診断
原因調査の上、早急な対応が必要である。

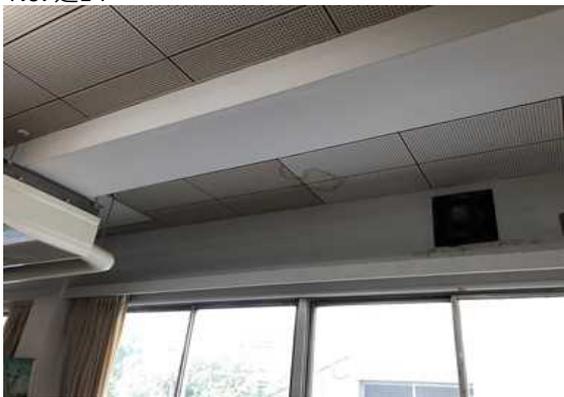
No. 建14

校舎 2階 図工室 天井

■設置/更新年： 1969年
■状況
概ね良好に維持されているが、天井の一部に漏水跡が見受けられる。

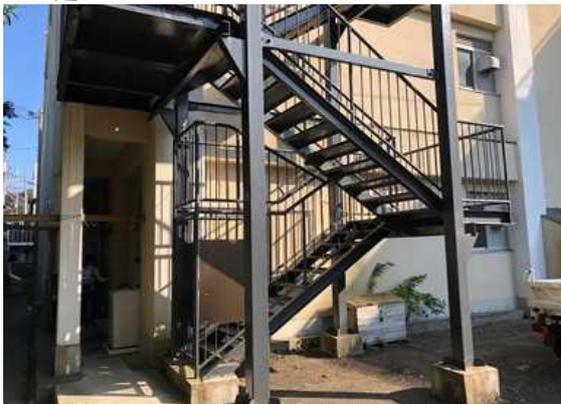
No. 建21

増築校舎 屋外階段

■設置/更新年： 1977年
■状況
屋外階段の一部に錆・腐食の発生が見受けられる。

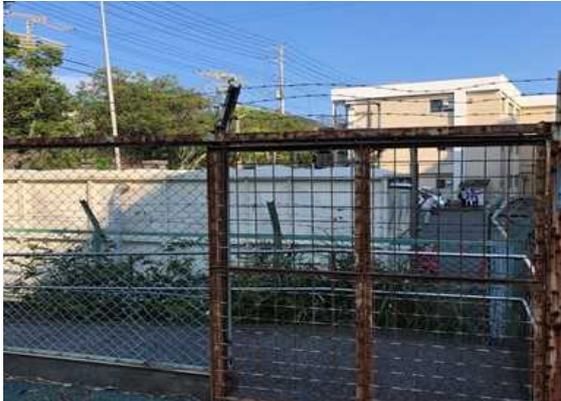
No. 建23

プール プール 外部鉄部(フェンス、扉)

■設置/更新年： 1982年
■状況
広範囲に錆・腐食の発生が見受けられる。

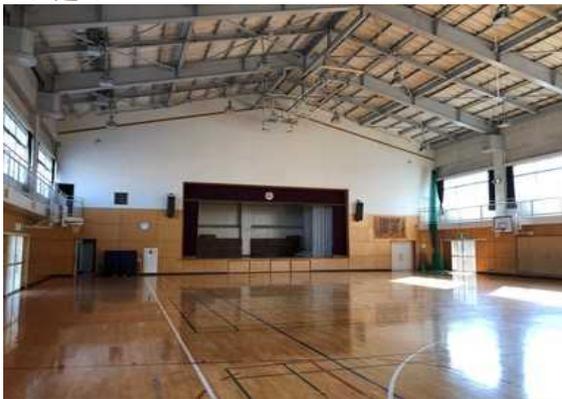
No. 建29

体育館 体育館内

- 設置/更新年： 1995年
- 状況
天井の一部に漏水跡が見受けられる。

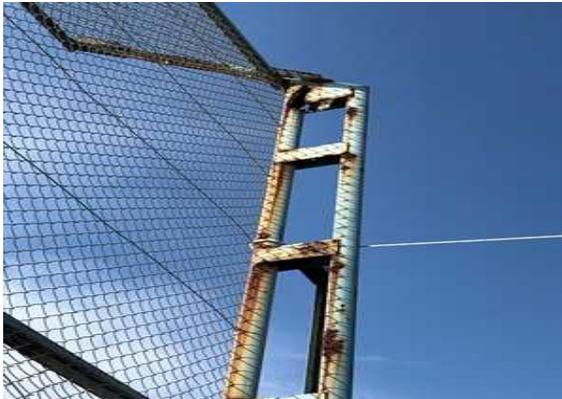
No. 建31

外構 グラウンド バックネット

- 設置/更新年： 1969年
- 状況
バックネットの錆・腐食の発生箇所が多数見受けられる。

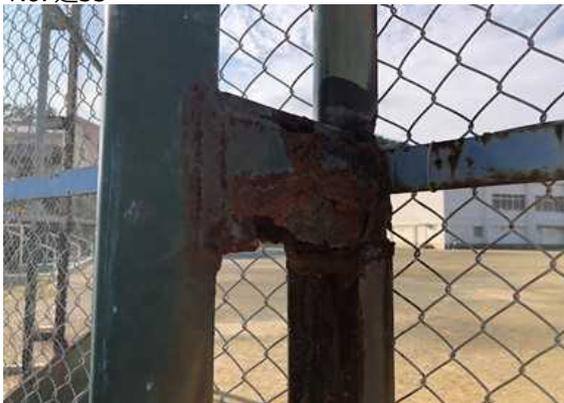
No. 建33

グラウンド バックネット

バックネットの錆・腐食の発生箇所が多数見受けられる。

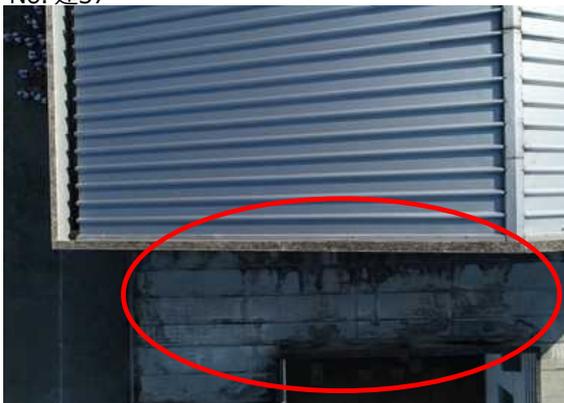
No. 建37

体育館 体育館屋根

■設置/更新年： 1995年
■状況
屋根の広範囲に錆・腐食の発生が見受けられる。

■診断
緊急を要する不具合ではないと思われるが、原因を調査の上補修することが望ましい。

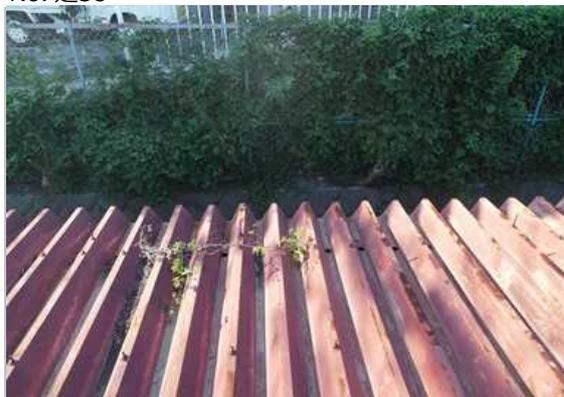
No. 建38

プール 倉庫屋根

■設置/更新年： 1982年
■状況
屋根の広範囲に錆・腐食の発生が見受けられる。

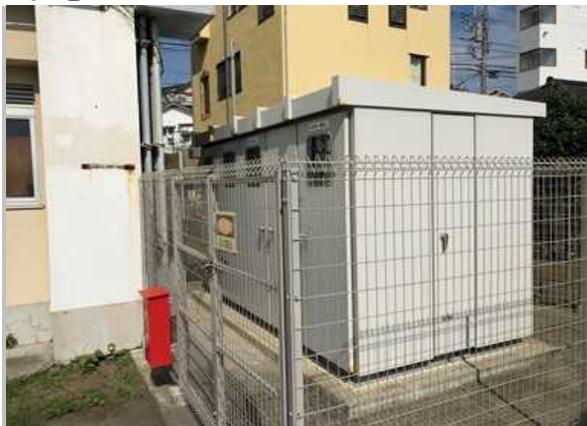
No. 電02

外部 受変電設備

- 設置/更新年： 2014年
- 状況
函体の一部に錆・腐食の発生は見受けられるが、概ね良好に維持されている。

- 診断
目視上問題は見受けられない

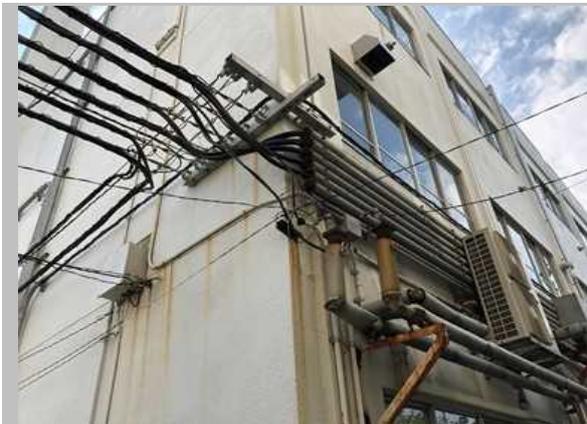
No. 電03

外部 幹線設備

- 設置/更新年： 1969年
- 状況
配管の一部に錆・腐食の発生は見受けられるが、概ね良好に維持されている。

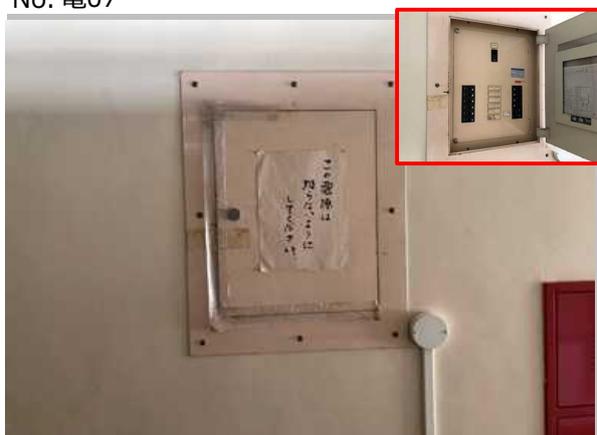
No. 電08

増築校舎3階廊下 電灯盤

- 設置/更新年： 1977年
- 状況
電灯盤の鍵が破損している。
- 診断
安全上支障が生じるため、早急な更新が必要である。

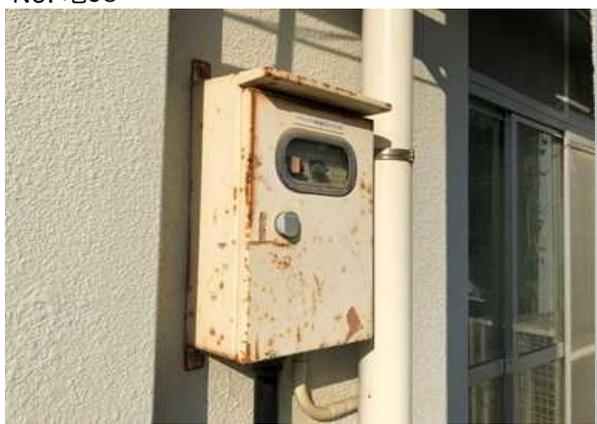
外部 スプリンクラー操作盤

- 設置/更新年： 1969年
- 状況
操作盤の一部に錆・腐食の発生が見受けられる。手元開閉器と判断した。
- 診断
更新時期を迎えており、早めの更新を推奨する。

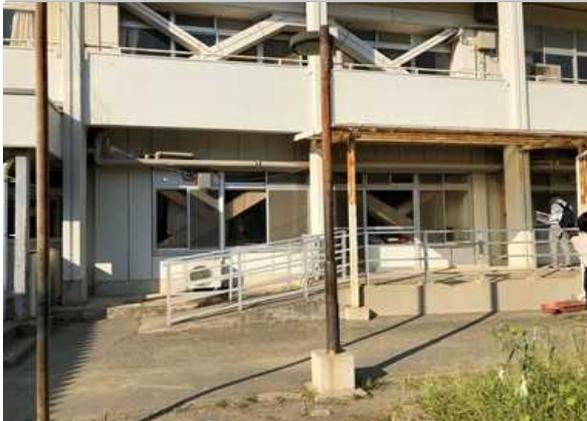
外部 外灯

- 設置/更新年： 1969年
- 状況
外灯の錆・腐食の発生箇所が多数見受けられる。
- 診断
早急な更新が必要である。

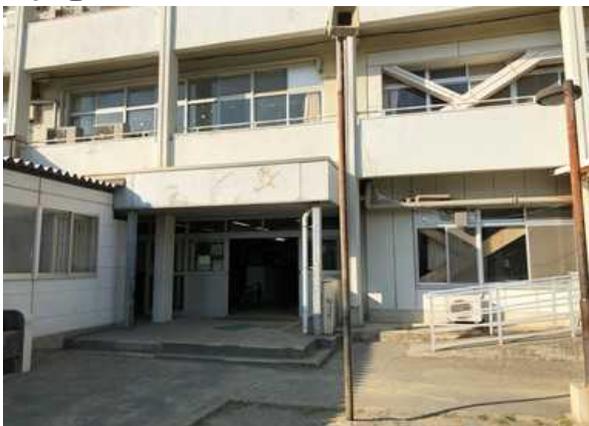
No. 電22

外部 放送用ポール

- 設置/更新年： 1969年
- 状況
ポールの一部に錆・腐食の発生が見受けられる。

- 診断
緊急性は無いが、調査の上対応することを推奨する。

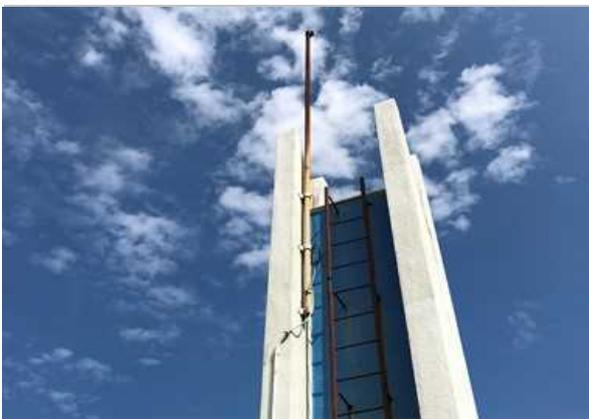
No. 電23

屋上 ポール

- 設置/更新年： 1969年
- 状況
ポールの一部に錆・腐食の発生が見受けられる。

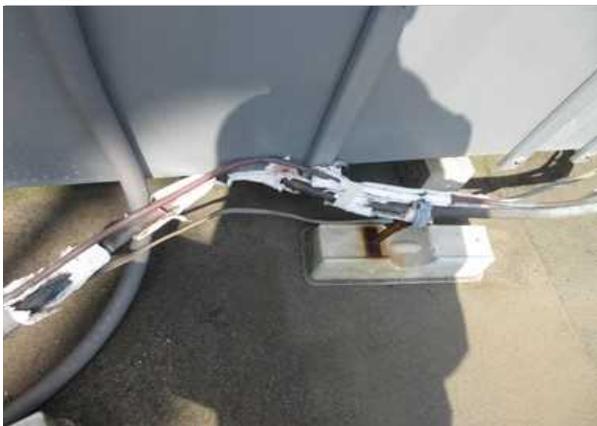
No. 空15

屋上 冷媒配管

- 設置/更新年： 不明
- 状況
広範囲に劣化(安全上、機能上、不具合発生の兆し)
断熱材の剥離が見られる。

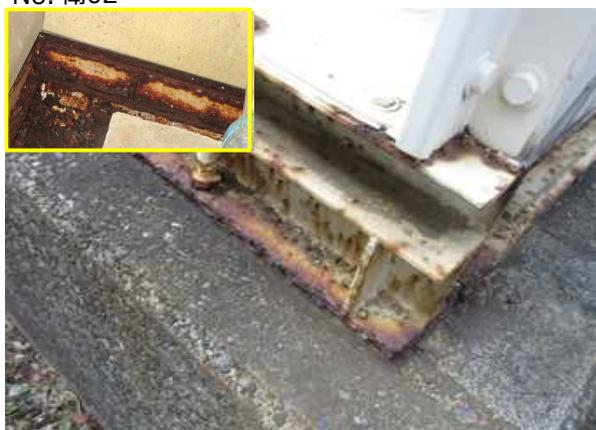
No. 衛02

屋外（プール横） 受水槽（校舎用）

- 設置/更新年： 1983年
- 状況
部分的に劣化(安全上、機能上、問題なし)
架台に発錆が見られる。

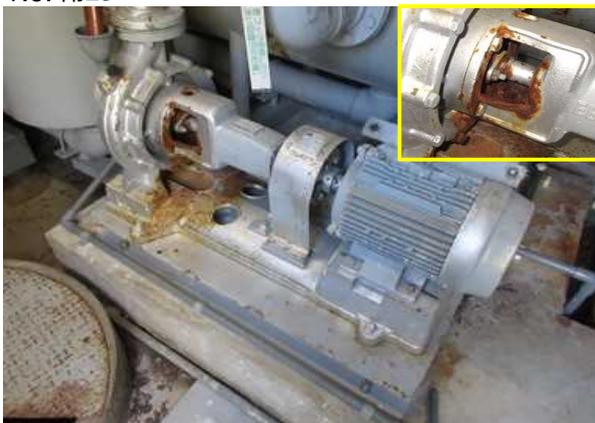
プール機械室 循環ポンプ

- 設置/更新年： 1983年
- 状況
部分的に劣化(安全上、機能上、問題なし)
グランド部分に発錆が見られる。

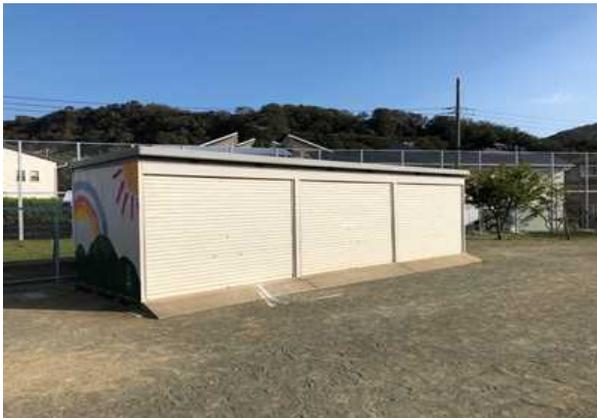
外部物置

■設置/更新年： 不明
■状況
確認通知書には記載のない10mを超える物置などの建築物が見受けられる。
