教育民生常任委員会 葉山町学校視察レポート

■上山口小学校

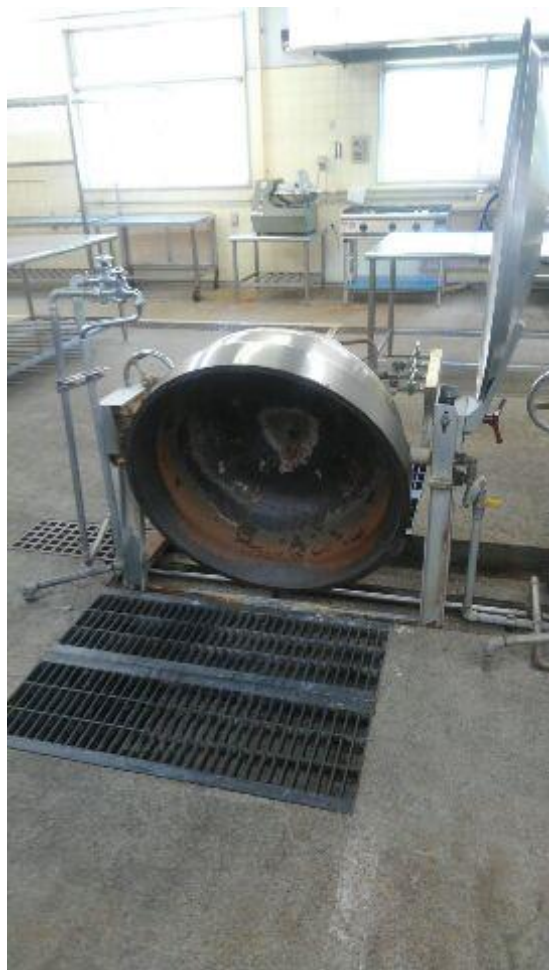
老朽化の著しい回転釜

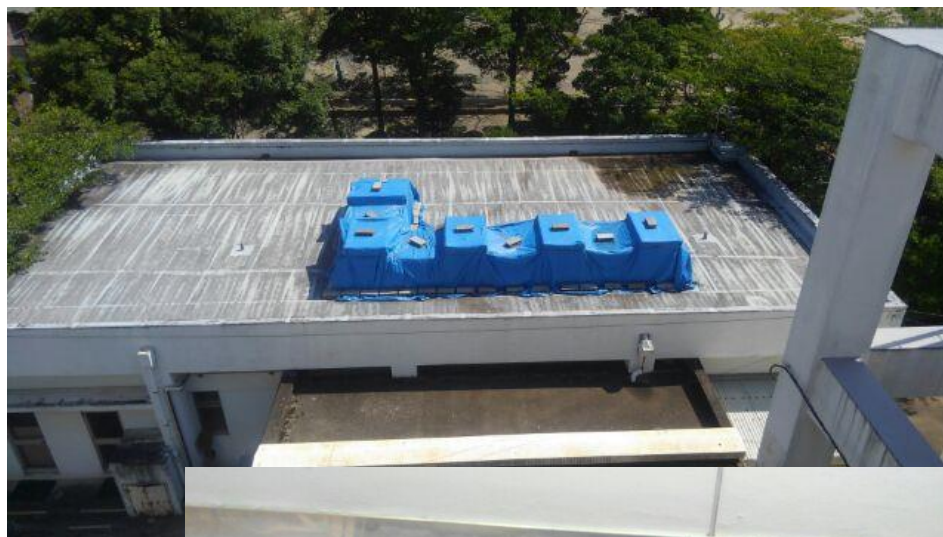
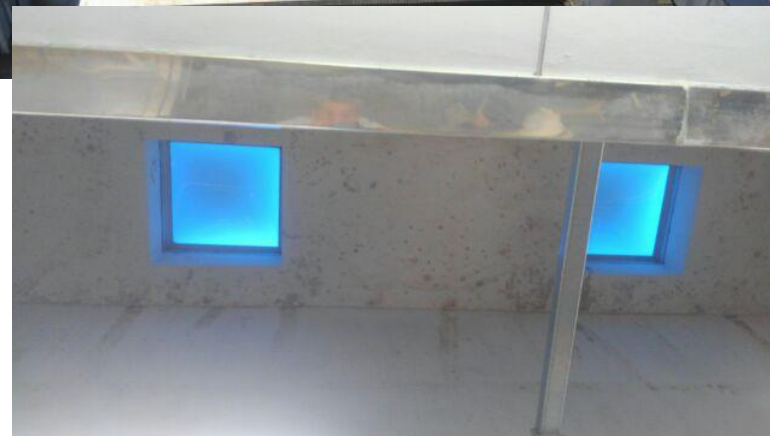
給食室屋根 雨漏り対策のブルーシート 給食室中からみた画像

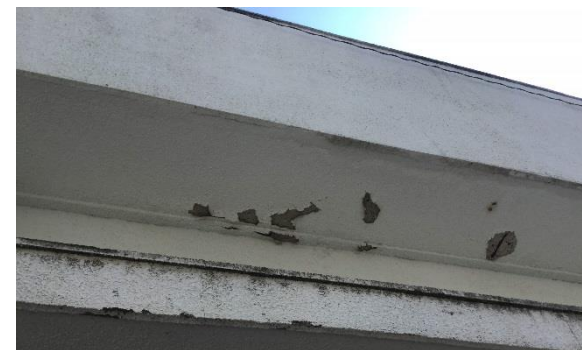
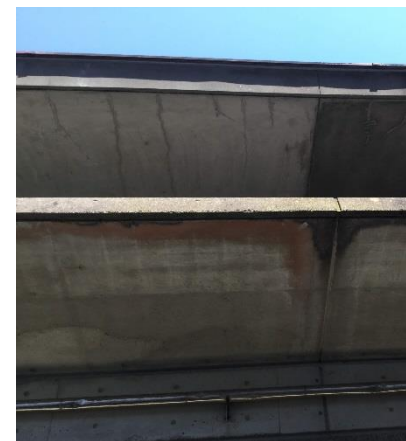
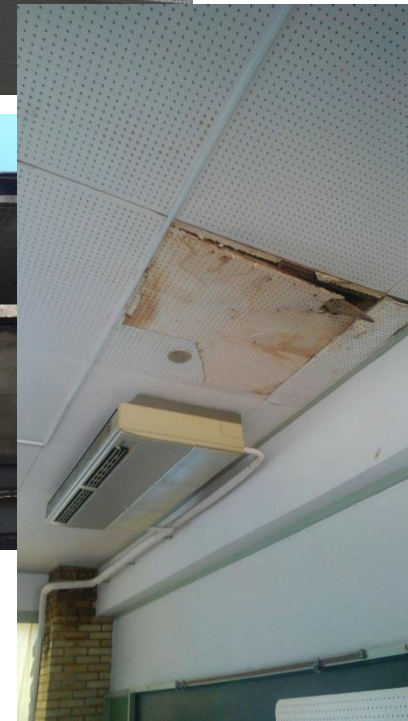
校舎外壁クラック・ひび割れ・傷んだ教室の天井

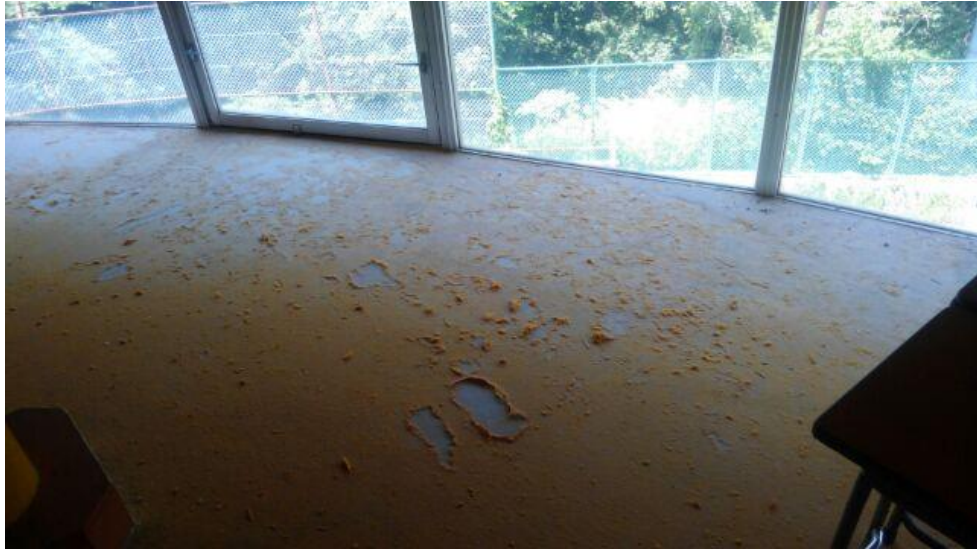
体育館2階フロアの状況

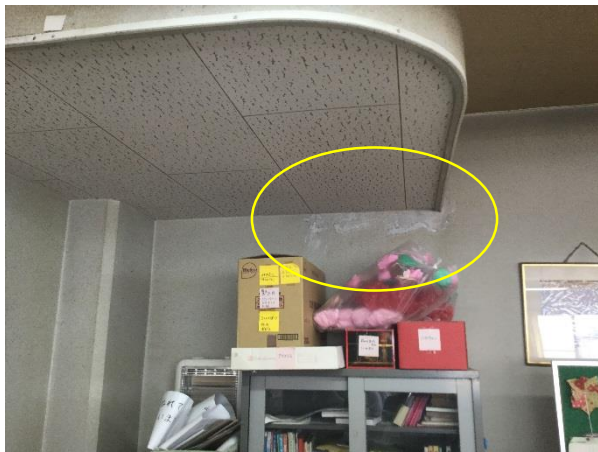
図書室雨漏り・ドアの穴

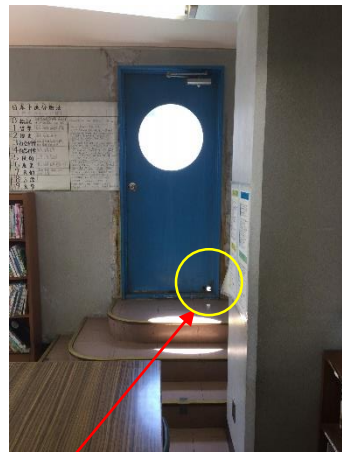
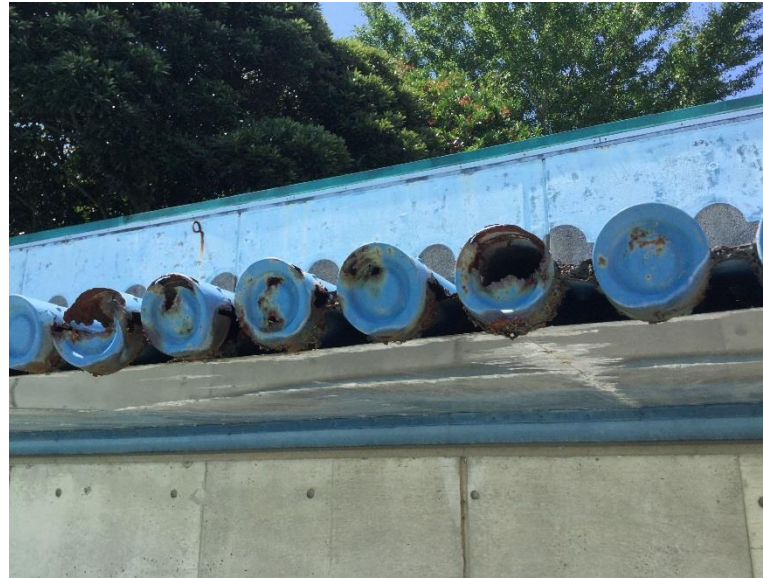
プール屋根の腐食

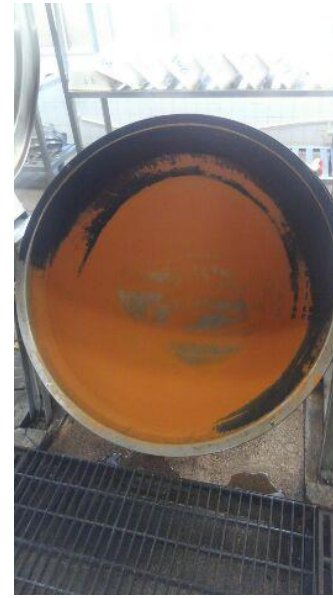
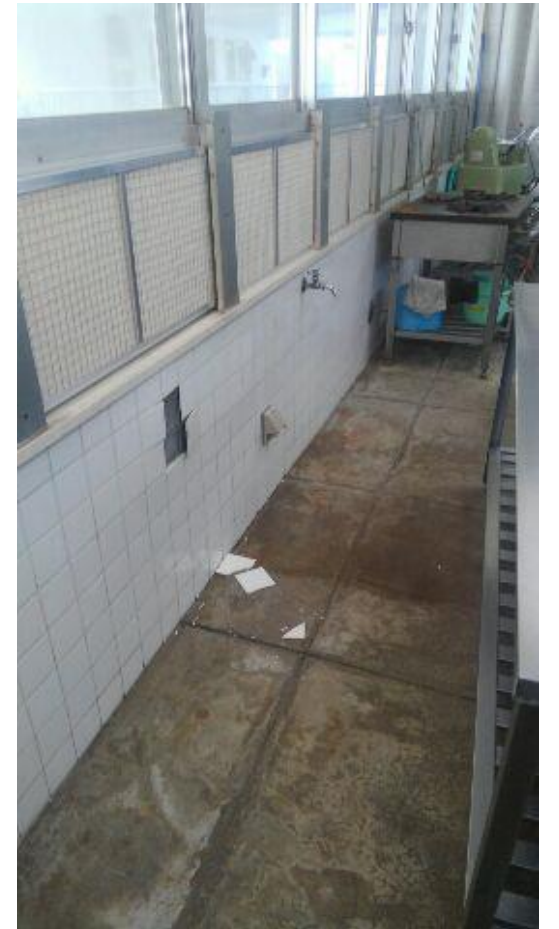
給食室のタイル剥がれ、錆びた回転釜

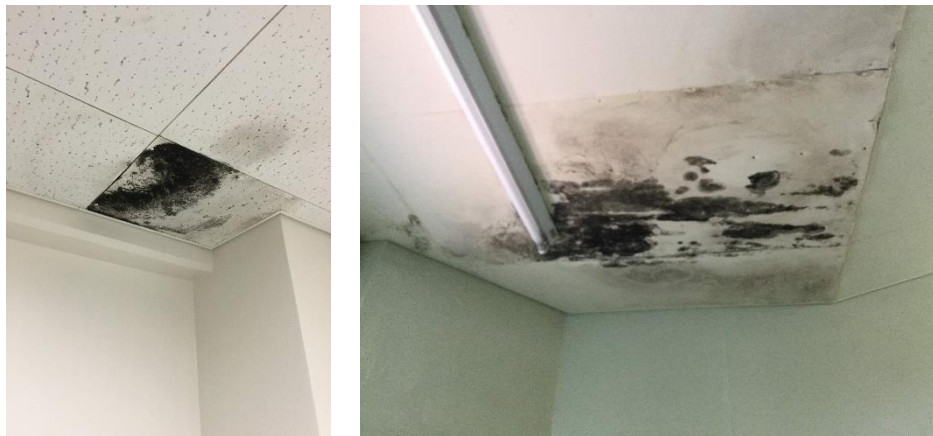
廊下天井の雨漏り痕

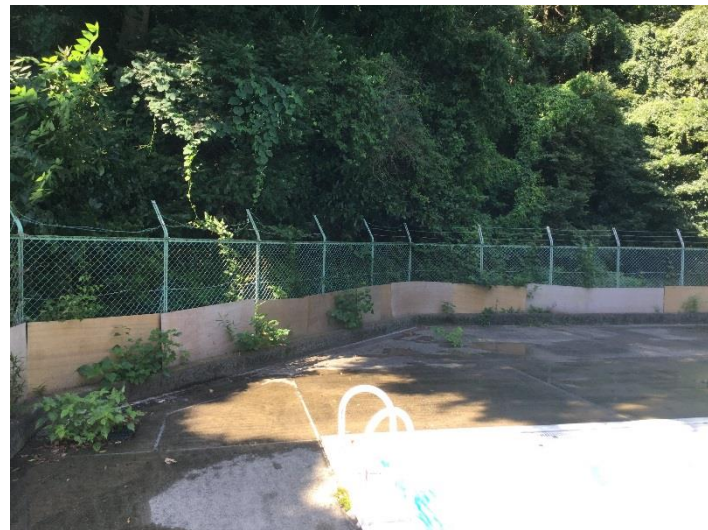
プール蛇進入除け板

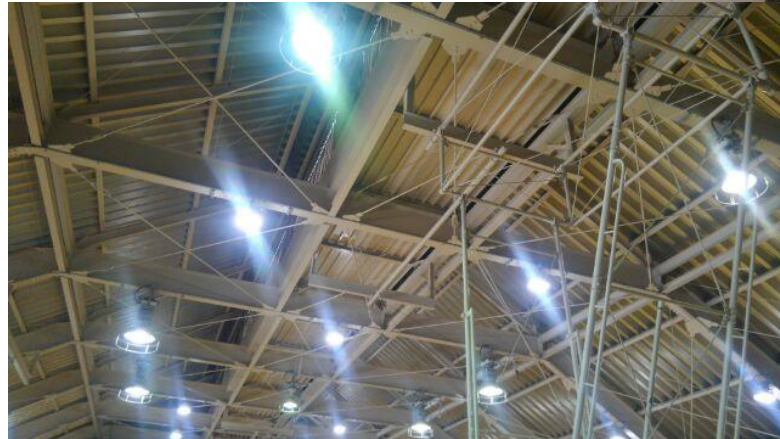
体育館屋根の雨漏り

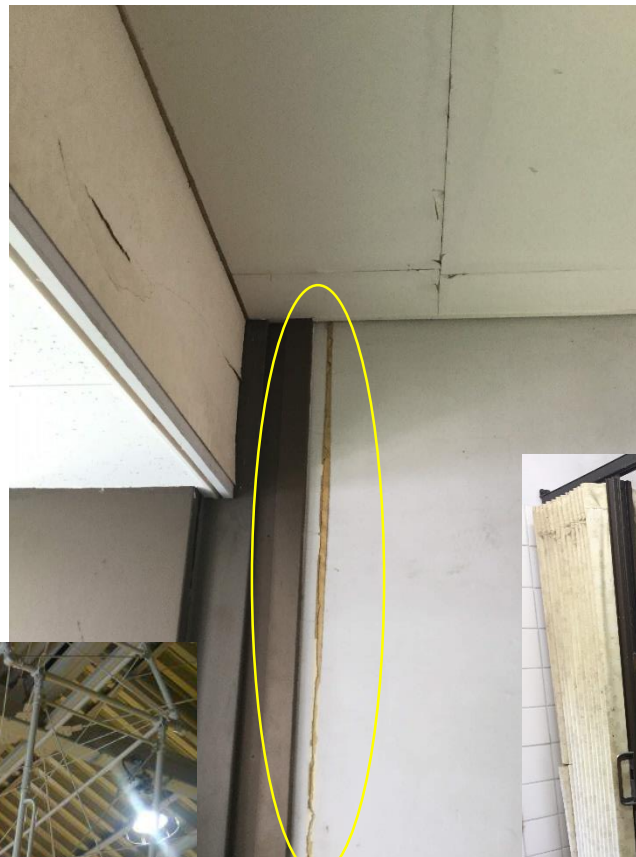
渡り廊下
接続部分ひび割れ
崩壊の懸念も？

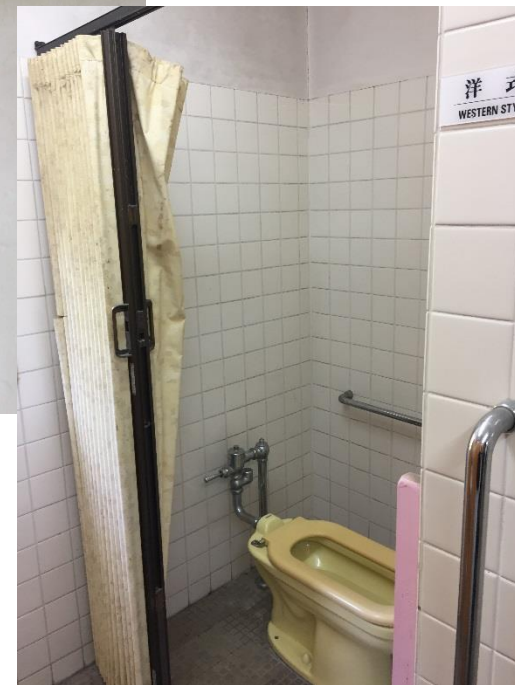
女子トイレの不思議な便器と
壊れたアコーディオンカーテン

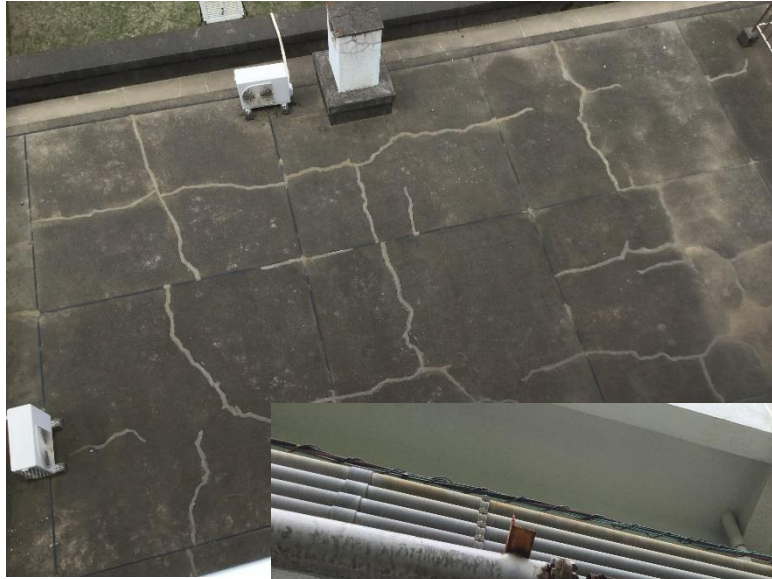
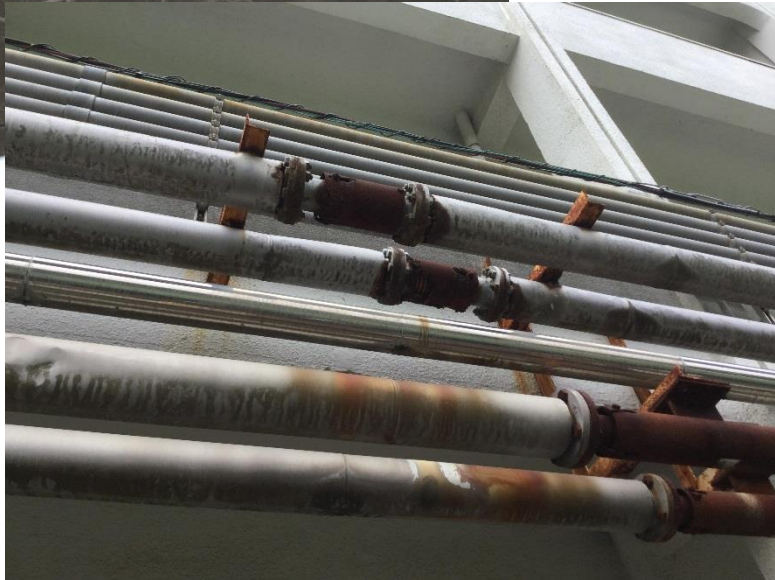
屋上の補修痕や不要な腐食した配管

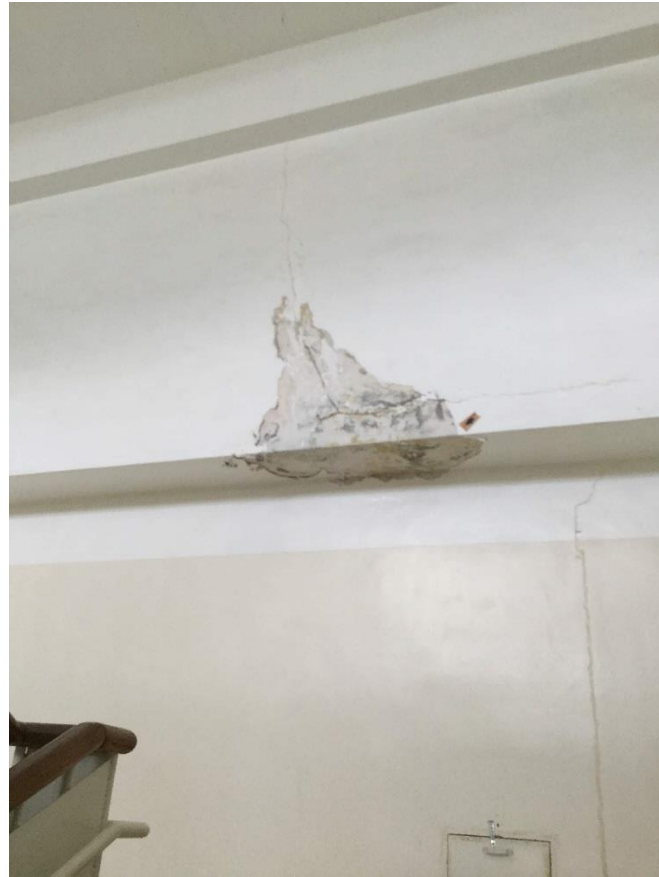
壁のひび割れ

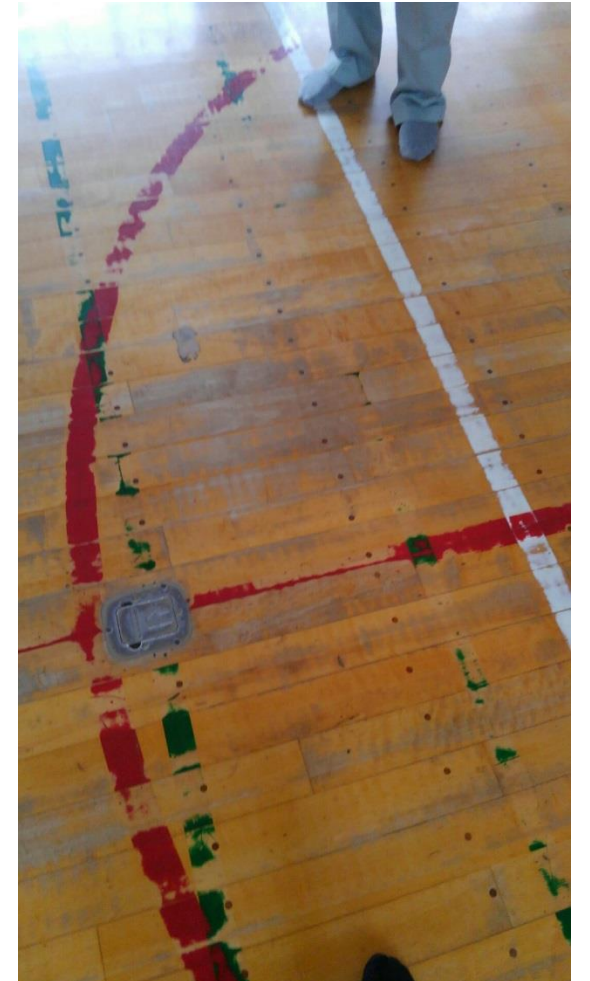
フロアラインが薄い状況

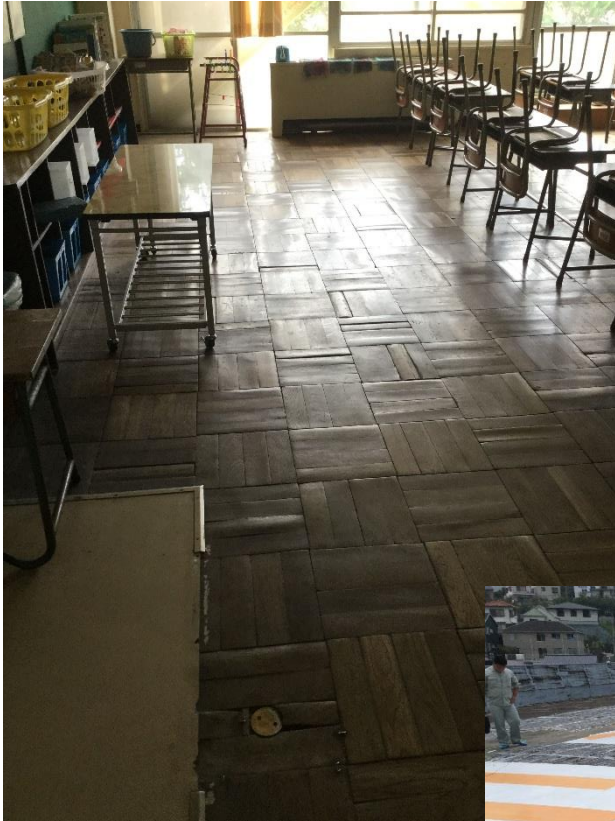
凸凹の教室床

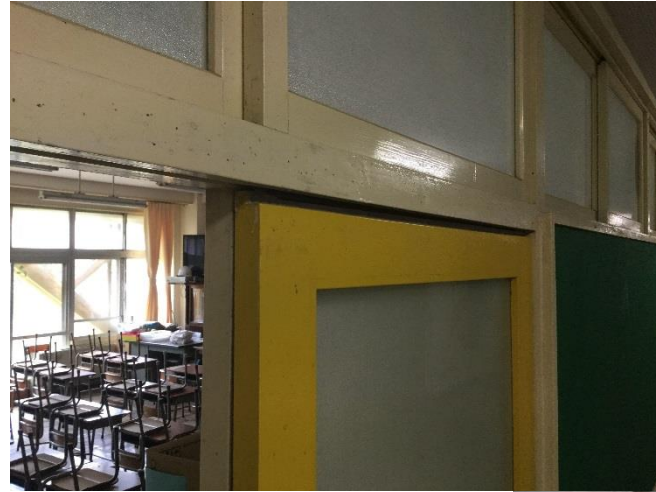
建て付けが悪い教室の扉

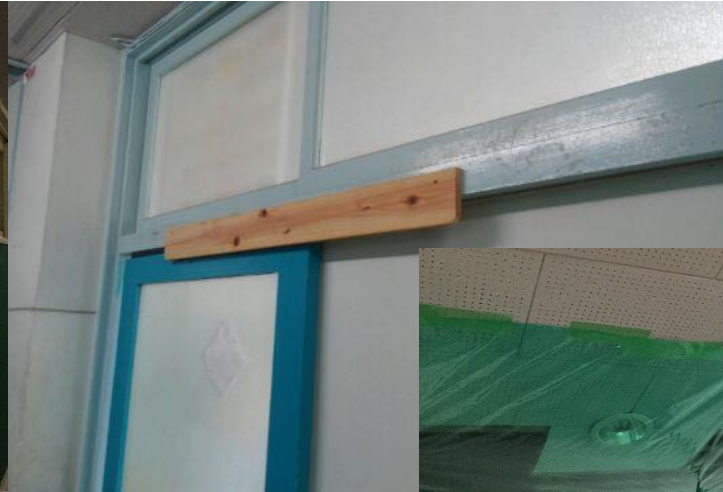
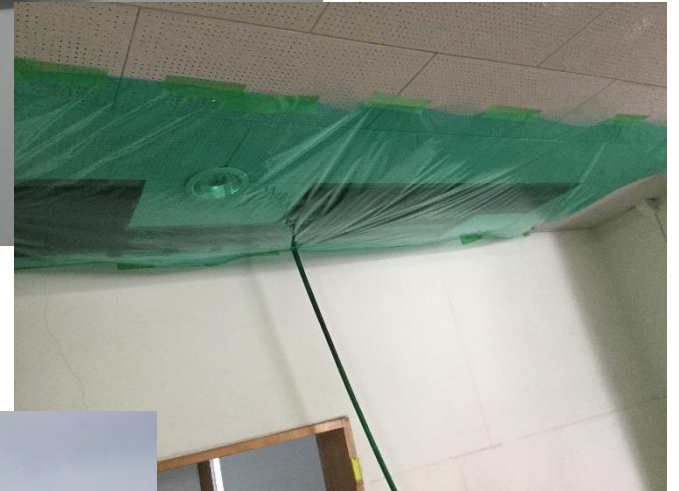
天井内部の配管から水漏れ

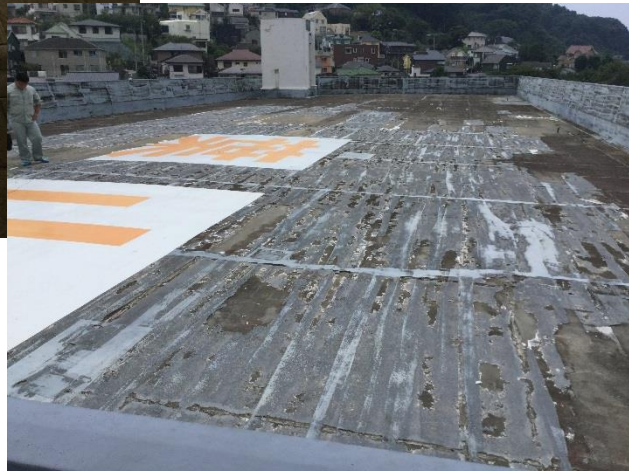
補修が必要な屋上

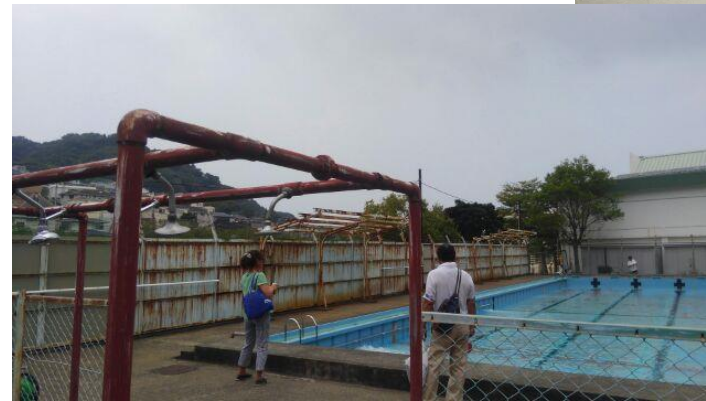
錆びだらけのプール施設・日よけの屋根も無い

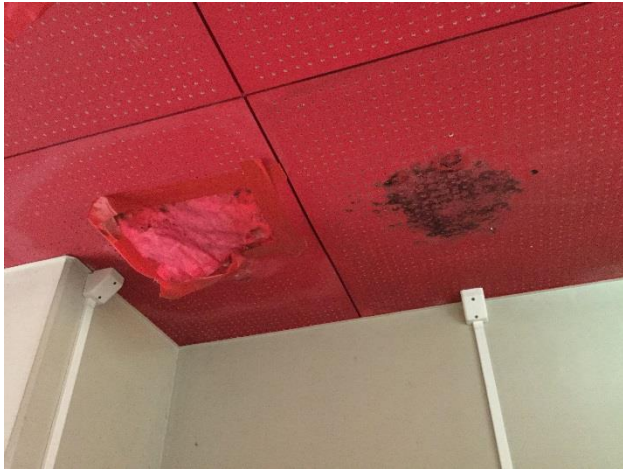
天井の雨漏り

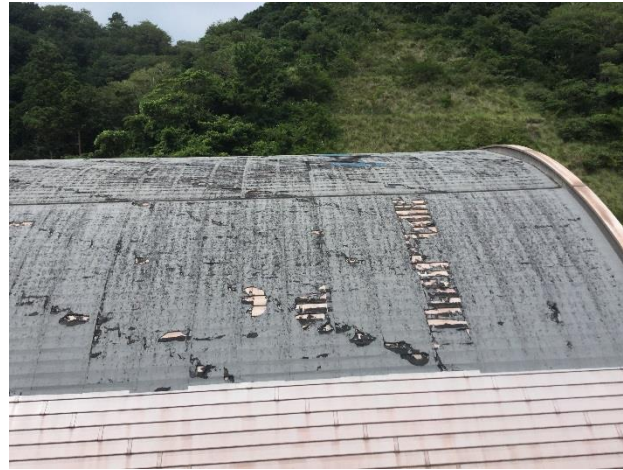
体育館屋根の傷み

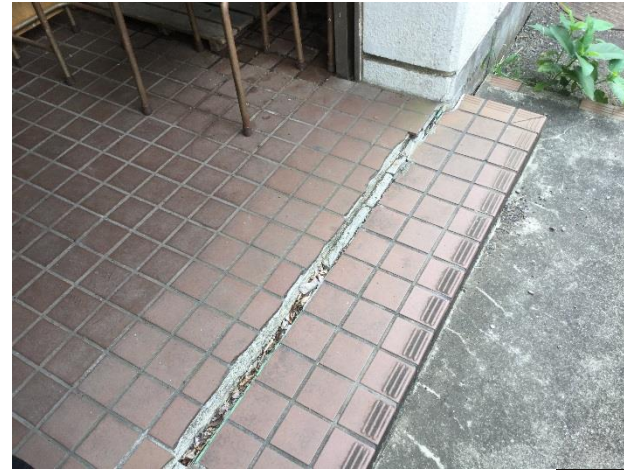
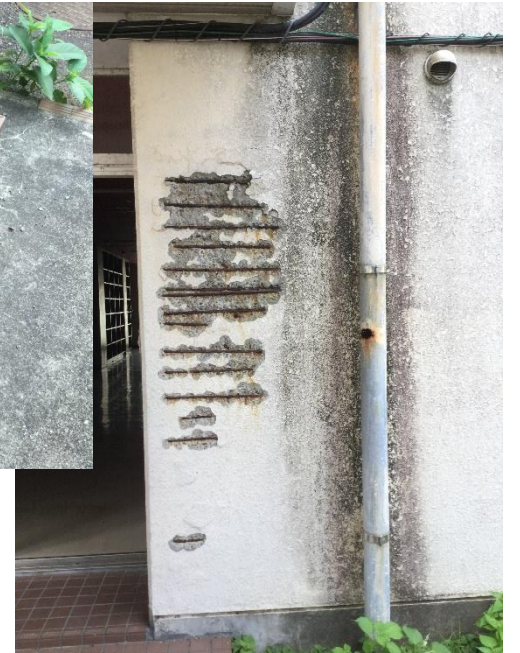
牛乳搬入場所の段差、ひび割れ、剥き出しの鉄筋

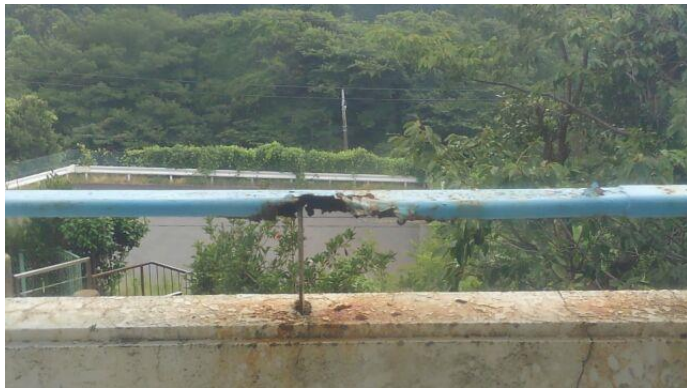
ベランダ手摺の状態

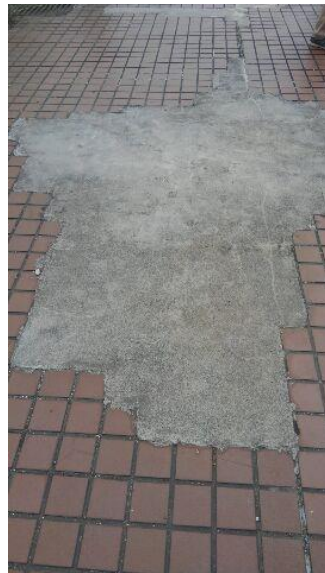
屋上タイルの補修痕

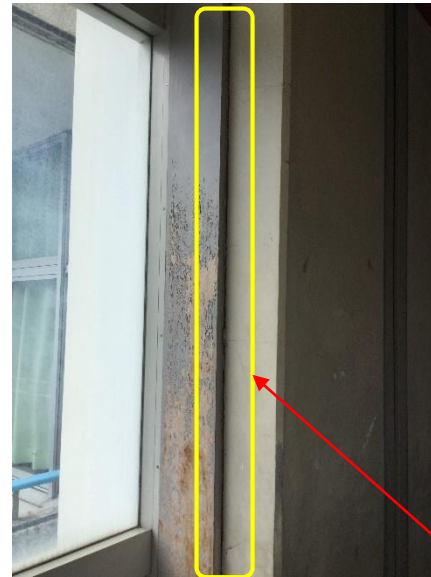
渡り廊下の接続部のひび割れ。
