公園カルテ

エリア	堀内	公園名	芝公園		地番	2,184-43	
遊具	遊具種別	設置年(経過年数)	構造適合	安全領域			
公園施設	施設種別	有無	数量	改修履歴			
	フェンス	無					
	水道施設	有	1箇所				
	ベンチ	有	4基				
	照明	有	1基				
その他	無						
樹木	生育状況	少					
雑草	草刈委託	2回	委託の必要性	無			
管理協定	一色第2町内会						
目的外使用	東京電力	<input checked="" type="checkbox"/>	電柱	<input checked="" type="checkbox"/>	支柱・支線		
	N T T	<input type="checkbox"/>	電話柱	<input type="checkbox"/>	電話BOX		
	その他	<input type="checkbox"/>	郵便箱	<input checked="" type="checkbox"/>	その他 鋼管柱

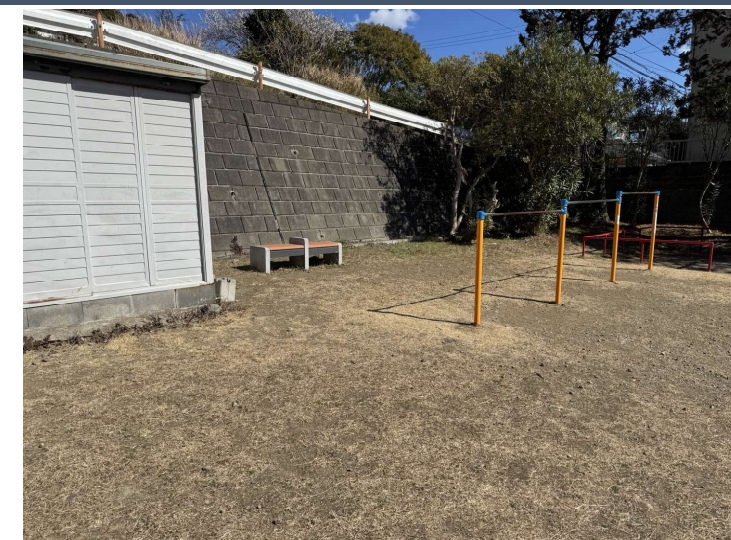
エリア	堀内	公園名	戸根山児童遊園		地番	2,184-11	
遊具	遊具種別	設置年	(経過年数)		構造適合	安全領域	
	鉄棒	2014年	(12年)		適合	適合	
	ブランコ	2014年	(12年)		適合(修繕)	適合	
	すべり台	2014年	(12年)		適合	適合	
	動物物置	不明			適合	適合	
	砂場	不明			適合	適合	
公園施設	施設種別	有無	数量	改修履歴			
	フェンス	有		全体のフェンスで錆、破損が目立つ。			
	水道施設	有	1	蛇口の水道調節弁が無い。(町内会で外している可能性有)			
	ベンチ	有	4	木製の物、破損・ガタツキが目立つ。			
	照明	有	2				
その他	有		階段の手すり、錆・腐食、破損が目立つ。砂場が埋まる。				
樹木	生育状況	B	大型化、隣地越境あり、電線干渉あり				
雑草	草刈委託	2回	委託の必要性	有			
管理協定							
目的外使用	東京電力	<input checked="" type="checkbox"/>	電柱	<input checked="" type="checkbox"/>	支柱・支線		
	N T T	<input type="checkbox"/>	電話柱	<input type="checkbox"/>	電話BOX		
	その他	<input type="checkbox"/>	郵便箱	<input checked="" type="checkbox"/>	その他(ベンチ、防災倉庫、看板)

町内(自治)会等からの意見	特になし
その他特記事項	・町内会管理のかまどベンチあり
整備方針	<b>【現状維持】</b>

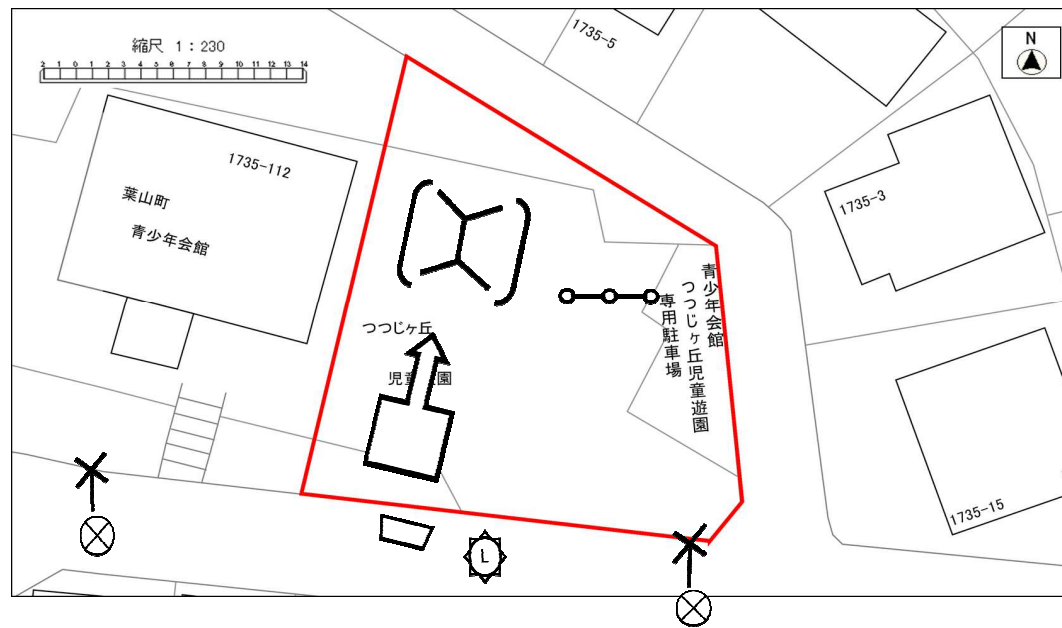
公園見取図

エリア	堀内	公園名	つつじヶ丘児童遊園		地番	1,735-88
遊具	遊具種別	設置年(経過年数)		構造適合	安全領域	
	ブランコ	2012年	(14年)	適合	適合	
	鉄棒	2012年	(14年)	適合	適合	
	滑り台	2012年	(14年)	適合	適合	
公園施設	施設種別	有無	数量	改修履歴		
	フェンス	有		入口のフェンスが折れ曲がる。		
	水道施設	無				
	ベンチ	有	1			
	照明	有	1			
	その他	有		周囲を囲うネットが脆い。ワイヤーが錆で切断している。		
樹木	生育状況	A				
雑草	草刈委託	1回	委託の必要性	有		
管理協定						
目的外使用	東京電力	<input checked="" type="checkbox"/>	電柱	<input checked="" type="checkbox"/>	支柱・支線	
	N T T	<input type="checkbox"/>	電話柱	<input type="checkbox"/>	電話BOX	
	その他	<input type="checkbox"/>	郵便箱	<input type="checkbox"/>	その他

【現状維持】

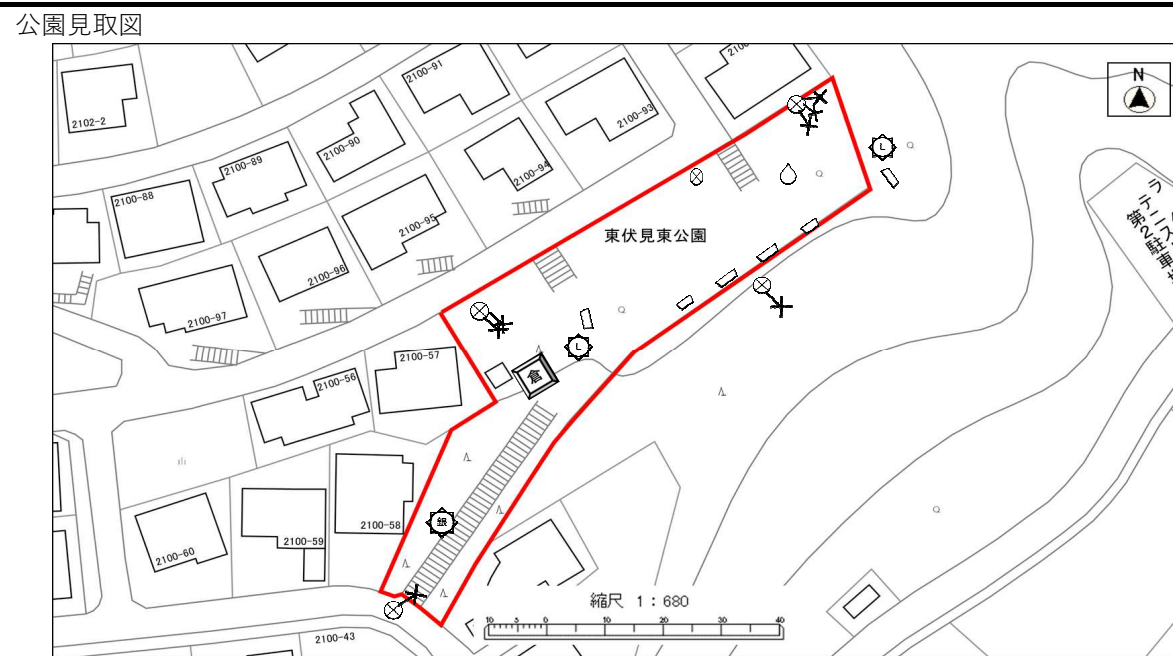
エリア	堀内	公園名	東伏見東公園		地番	2,100-149、196	
遊具	遊具種別	設置年(経過年数)	構造適合	安全領域			
公園施設	施設種別	有無	数量	改修履歴			
	フェンス	有					
	水道施設	有	1	排水状況悪し			
	ベンチ	有	6				
	照明	有	3	錆、塗装剥げあり			
その他	無						
樹木	生育状況	B	電線接触+隣家に越境あり 一部、枯損木あり				
雑草	草刈委託	2回	委託の必要性	有			
管理協定							
目的外使用	東京電力	<input checked="" type="checkbox"/>	電柱	<input checked="" type="checkbox"/>	支柱・支線		
	N T T	<input type="checkbox"/>	電話柱	<input type="checkbox"/>	電話BOX		
	その他	<input type="checkbox"/>	郵便箱	<input checked="" type="checkbox"/>	その他 防災倉庫

町内(自治)会等からの要望	・危険木の管理
その他特記事項	
<b>整備方針</b>	<b>【現状維持】</b>

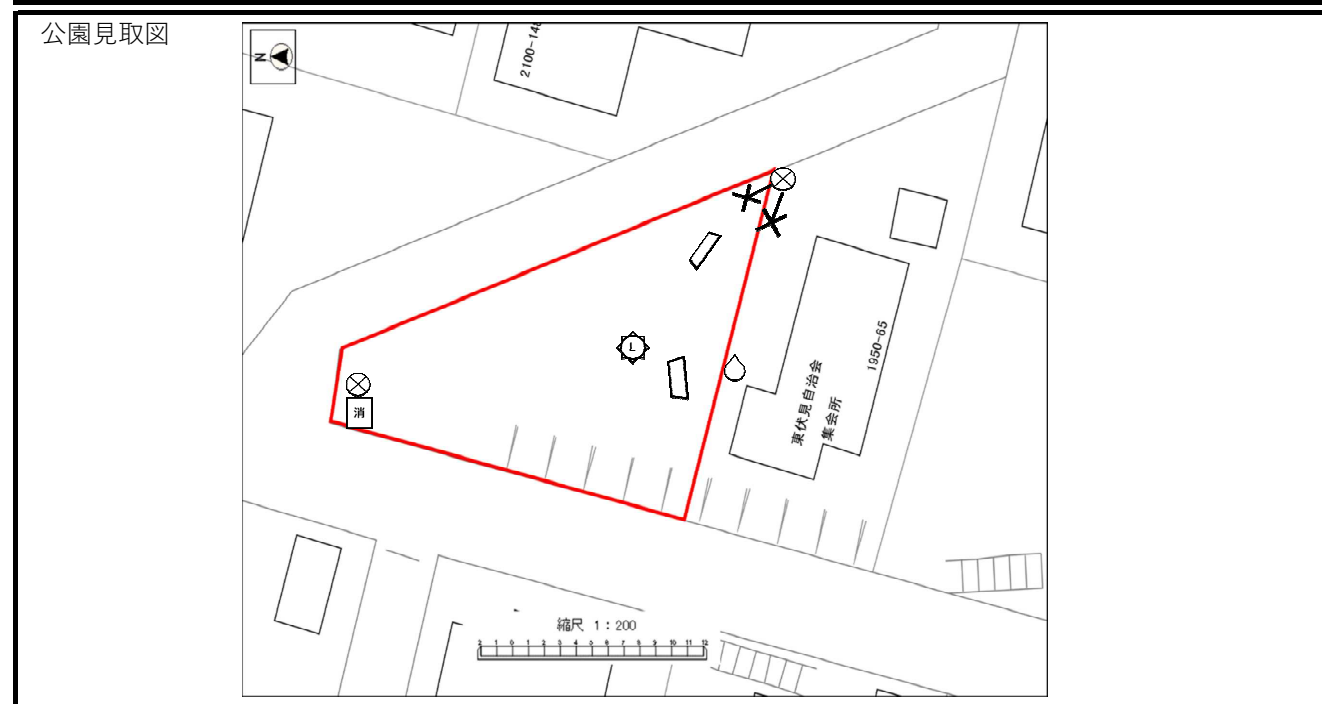
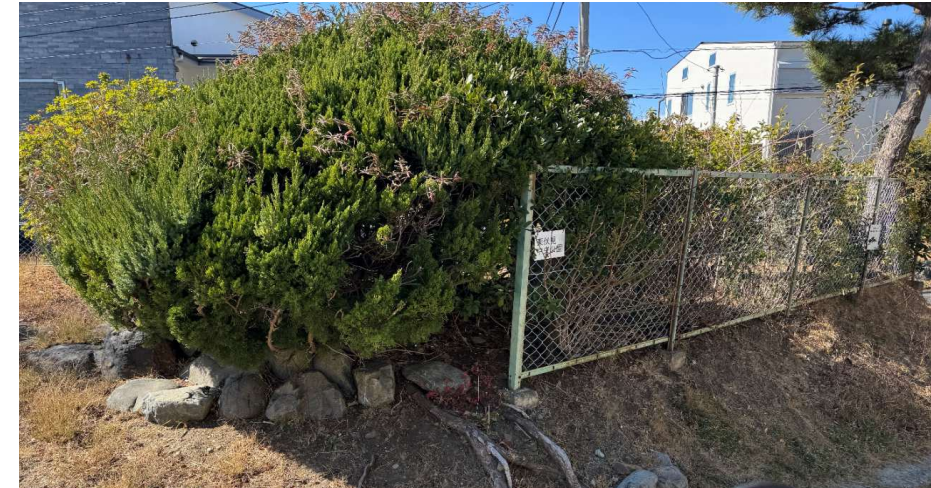
エリア	堀内	公園名	東伏見中央公園		地番	1,950-66
遊具	遊具種別	設置年(経過年数)	構造適合	安全領域		
公園施設	施設種別	有無	数量	改修履歴		
	フェンス	有		一部、穴あき及び劣化あり		
	水道施設	有	1			
	ベンチ	有	2			
	照明	有	1	腐食目立つ		
その他	無					
樹木	生育状況	A				
雑草	草刈委託	2回	委託の必要性	有		
管理協定						
目的外使用	東京電力	<input checked="" type="checkbox"/>	電柱	<input checked="" type="checkbox"/>	支柱・支線	
	N T T	<input type="checkbox"/>	電話柱	<input type="checkbox"/>	電話BOX	
	その他	<input type="checkbox"/>	郵便箱	<input type="checkbox"/>	その他

町内(自治)会等からの意見	・特になし
その他特記事項	
整備方針	<b>【現状維持】</b>

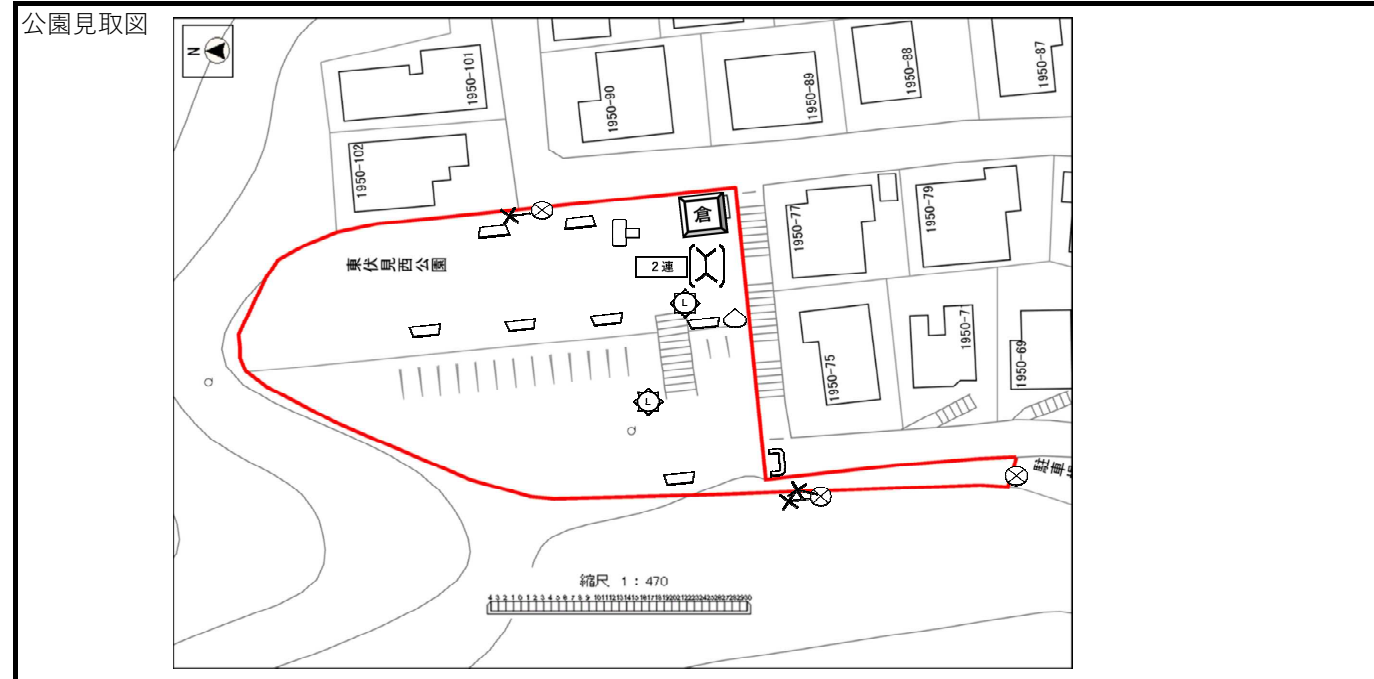
エリア	堀内	公園名	東伏見西公園	地番	1,950-105
遊具	遊具種別	設置年 (経過年数)	構造適合	安全領域	
	スイング遊具	2023年 (3年)	適合	適合	
	ブランコ				
公園施設	施設種別	有無	数量	改修履歴	
	フェンス	有		一部、ネットにて補強箇所あり	
	水道施設	有	1	排水状況悪し	
	ベンチ	有	7		
	照明	有	2		
その他	無				
樹木	生育状況	B	一部樹木大型化		
雑草	草刈委託	2回	委託の必要性	有	
管理協定					
目的外使用	東京電力	<input checked="" type="checkbox"/> 電柱	<input checked="" type="checkbox"/> 支柱・支線		
	N T T	<input type="checkbox"/> 電話柱	<input type="checkbox"/> 電話BOX		
	その他	<input type="checkbox"/> 郵便箱	<input checked="" type="checkbox"/> その他	防災倉庫、四等三角点

現地状況 (写真)	
町内(自治)会 等からの意見	・危険木の管理 ・側溝の清掃
その他 特記事項	・土砂災害警戒区域【急傾斜地区(イエロー・レッド)】
整備 方針	【現状維持】

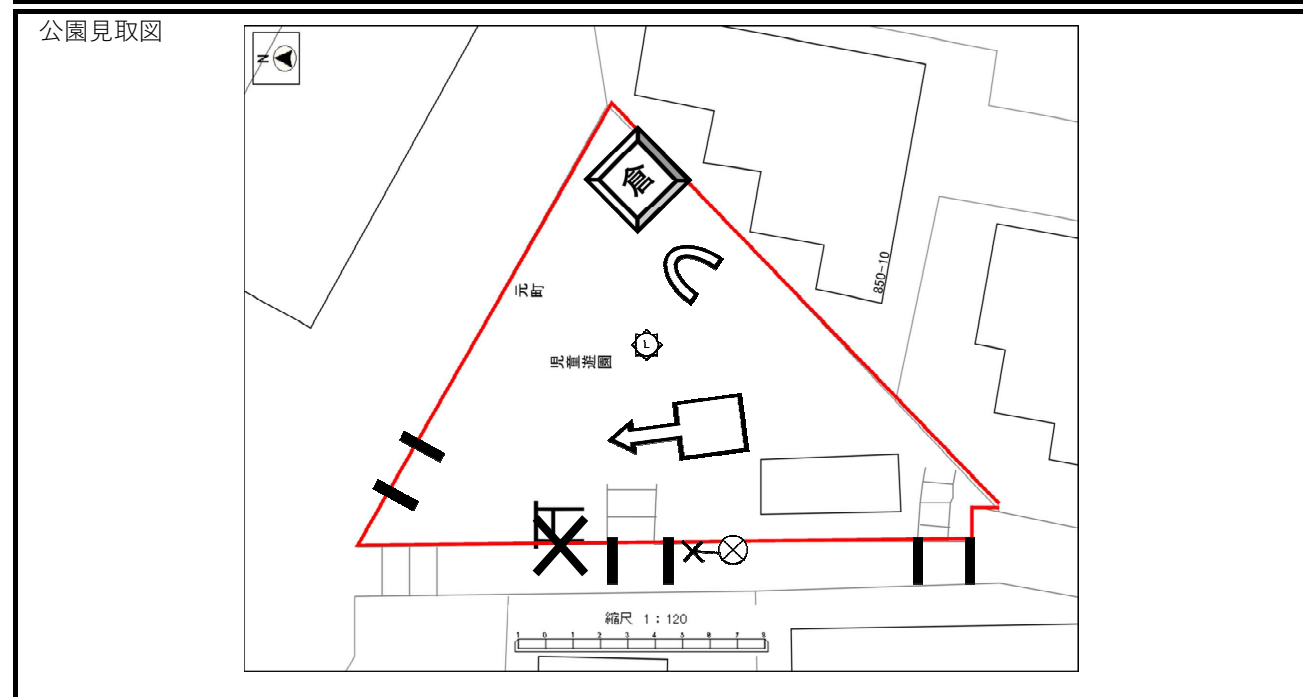
エリア	堀内	公園名	元町児童遊園		地番	851-2
遊具	遊具種別	設置年(経過年数)	構造適合	安全領域		
	滑り台	2015年 (11年)				
	スプリング遊具	不明				
公園施設	施設種別	有無	数量	改修履歴		
	フェンス	有				
	水道施設	無				
	ベンチ	有	1			
	照明	有	1	腐食が有。		
その他	無					
樹木	生育状況	無				
雑草	草刈委託	2回	委託の必要性	有

現地状況 (写真)	
町内(自治)会等からの意見	・特になし
その他特記事項	
整備方針	<b>【現状維持】</b>

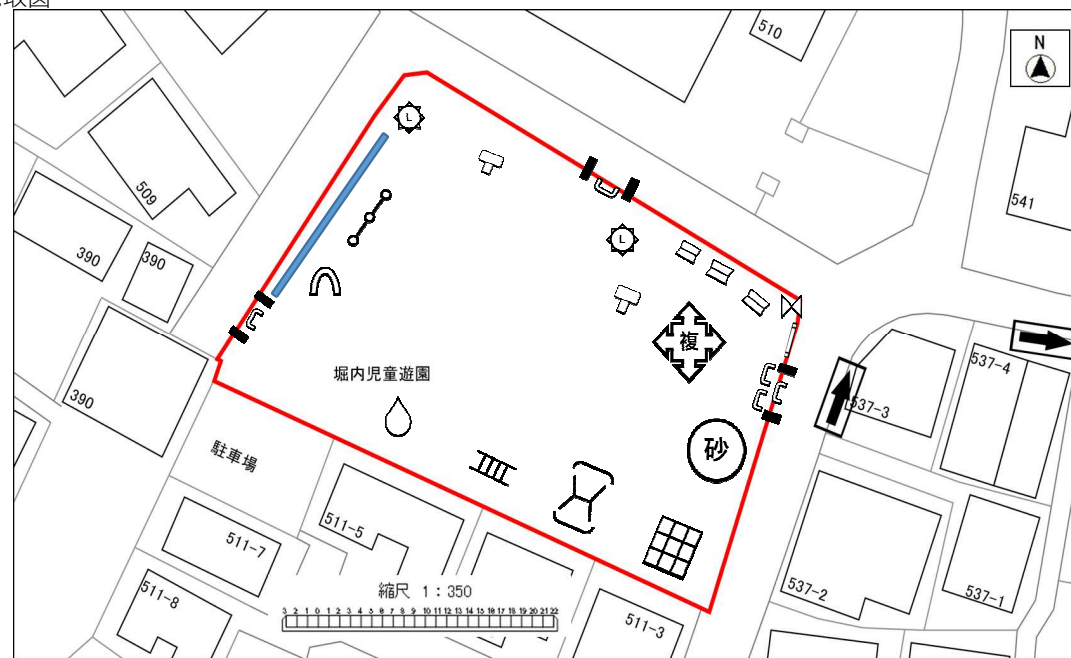
公園見取図

エリア	堀内	公園名	堀内児童遊園	地番	510-4
遊具	遊具種別	設置年(経過年数)	構造適合	安全領域	
	砂場	不明	適合	不適合	
	滑り台	2007年 (19年)	適合	適合	
	ロッキンパピー	不明	適合	適合	
	スプリング遊具	不明	適合	適合	
	鉄棒	不明	適合	適合	
	リップルラダー	2010年 (16年)	適合	適合	
	ブランコ	不明	適合	適合	
ジャングルジム	不明	適合	適合		
公園施設	施設種別	有無	数量	改修履歴	
	フェンス	有			
	水道施設	有	1		
	ベンチ	有	4	一部ベンチに腐食、グラつきあり。	
	照明	有	2	錆が酷い。	
その他	無				
樹木	生育状況	無			
雑草	草刈委託	0回	委託の必要性	無	
管理協定					
目的外使用	東京電力	<input type="checkbox"/>	電柱	<input type="checkbox"/>	支柱・支線
	N T T	<input type="checkbox"/>	電話柱	<input type="checkbox"/>	電話BOX
	その他	<input type="checkbox"/>	郵便箱	<input type="checkbox"/>	その他

【改修】  
隣接する堀内会館との一体整備を図る。  
一体整備の際は、次の点について検討する。  
インクルーシブ遊具の設置  
健康器具の設置  
ボールを蹴って遊べるスペースの設置

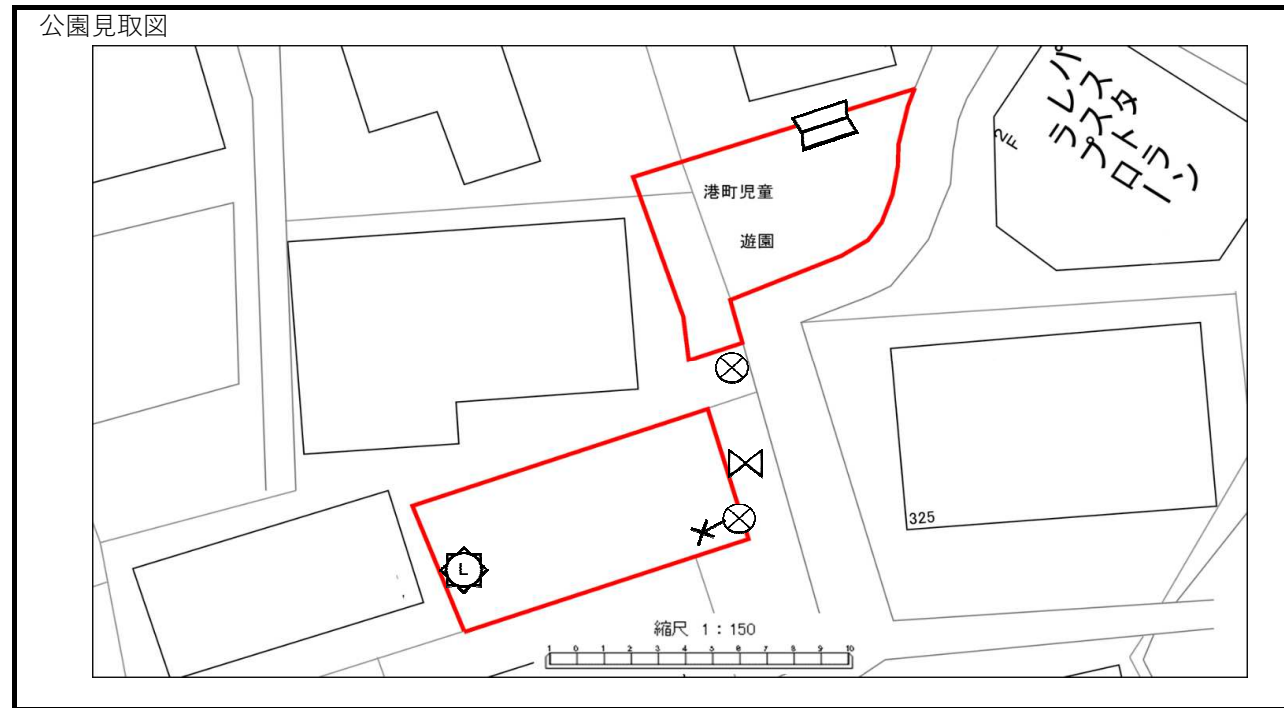
エリア	堀内	公園名	港町児童遊園		地番	328-1、322-2	
遊具	遊具種別	設置年(経過年数)	構造適合	安全領域			
公園施設	施設種別	有無	数量	改修履歴			
	フェンス	有		やや錆			
	水道施設	無					
	ベンチ	有	1				
	照明	有	1				
その他	無						
樹木	生育状況	A					
雑草	草刈委託	2回	委託の必要性	有			
管理協定							
目的外使用	東京電力	<input checked="" type="checkbox"/>	電柱	<input checked="" type="checkbox"/>	支柱・支線		
	N T T	<input type="checkbox"/>	電話柱	<input type="checkbox"/>	電話BOX		
	その他	<input type="checkbox"/>	郵便箱	<input type="checkbox"/>	その他

町内(自治)会等からの意見	・特になし
その他特記事項	
整備方針	【一部廃止】 南側は、隣地への売却を検討する。

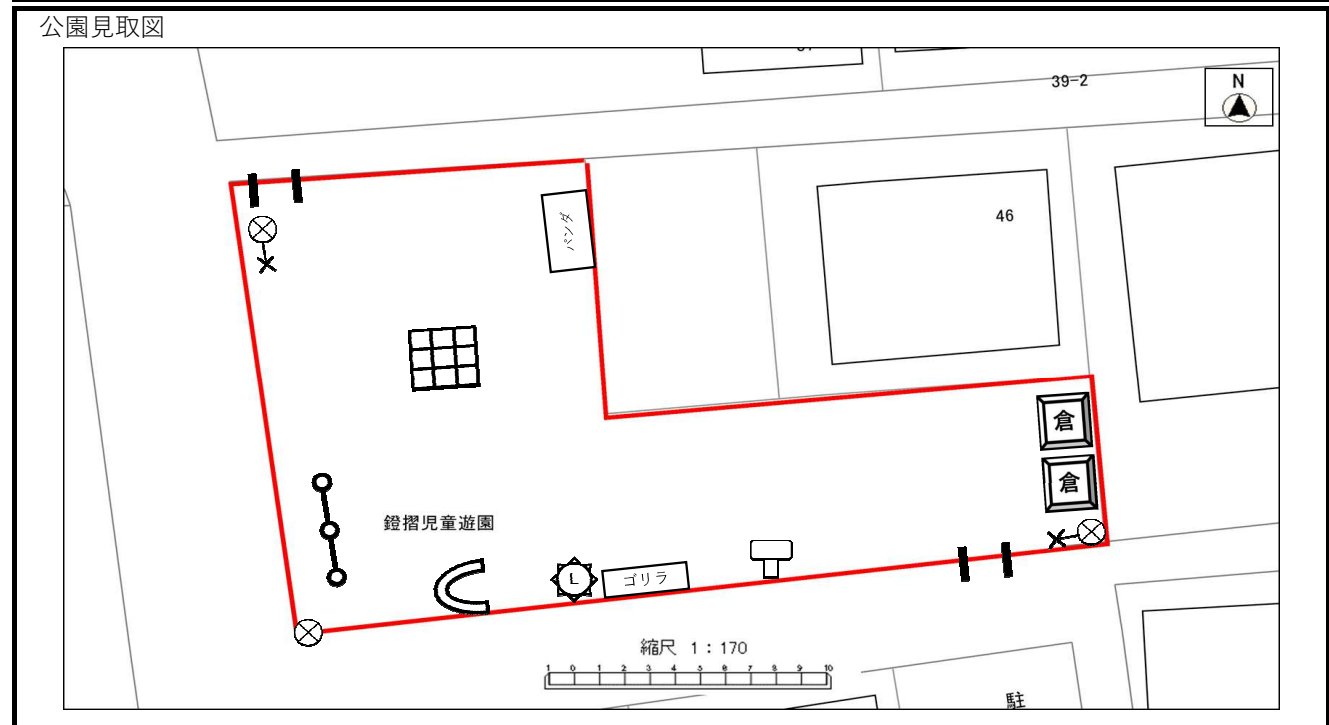
エリア	堀内	公園名	鈴摺児童遊園	地番	47
遊具	遊具種別	設置年(経過年数)		構造適合	安全領域
	鉄棒	不明		適合	適合
	動物置物(パンダ)	不明		適合	不適合
	動物置物(ゴリラ)	不明		適合	不適合
	ロッキンパイパー	不明		適合	適合
	ジャングルジム	2016年	(10年)	適合	適合
公園施設	施設種別	有無	数量	改修履歴	
	フェンス	有			
	水道施設	無			
	ベンチ	有	1	やや劣化あり。	
	照明	有	1		
	その他	無			
樹木	生育状況	A			
雑草	草刈委託	2回	委託の必要性	有	
管理協定					
目的外使用	東京電力	<input checked="" type="checkbox"/>	電柱	<input checked="" type="checkbox"/>	支柱・支線
	N T T	<input type="checkbox"/>	電話柱	<input type="checkbox"/>	電話BOX
	その他	<input type="checkbox"/>	郵便箱	<input checked="" type="checkbox"/>	その他 防災倉庫

町内(自治)会等からの意見	・ベンチやテーブルの設置
その他特記事項	
<b>整備方針</b>	<b>【現状維持】</b> 地域の方の交流できる場として、ベンチ等の設置を検討する。

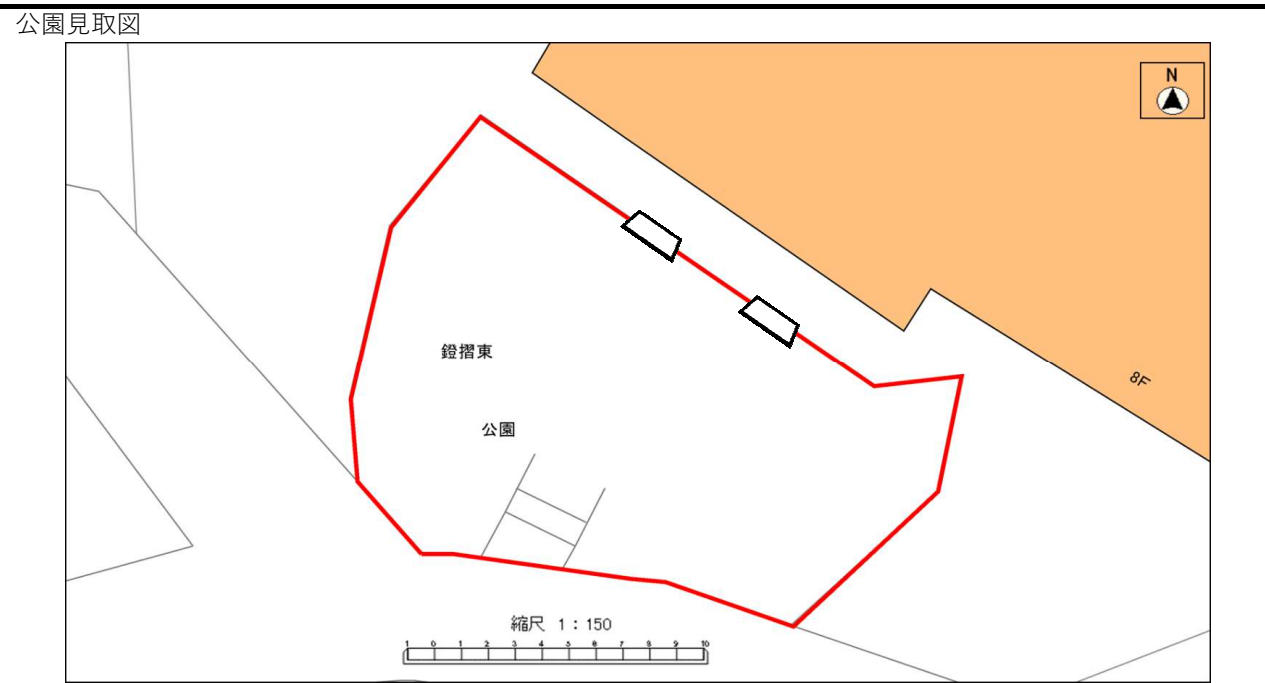
エリア	堀内	公園名	鋸摺東公園	地番	75
遊具	遊具種別	設置年(経過年数)	構造適合	安全領域	
公園施設	施設種別	有無	数量	改修履歴	
	フェンス	有		土が流れ、基礎の露出あり。	
	水道施設	無			
	ベンチ	有	3	丈夫だが、座面に腐食が目立つ。腐食進行。	
	照明	無			
その他	無				
樹木	生育状況	B	危険はないが、樹木の大型化あり。		
雑草	草刈委託	2回	委託の必要性	有	
その他					
目的外使用	東京電力	<input type="checkbox"/>	電柱	<input type="checkbox"/> 支柱・支線	
	N T T	<input type="checkbox"/>	電話柱	<input type="checkbox"/> 電話BOX	
	その他	<input type="checkbox"/>	郵便箱	<input type="checkbox"/> その他

現地状況 (写真)	
町内(自治)会等からの要望等	・管理組合より、階段脇の手すりの整備依頼あり (R7.1)
その他特記事項	・土砂災害警戒区域【急傾斜地区(イエロー)】
整備方針	【現状維持】

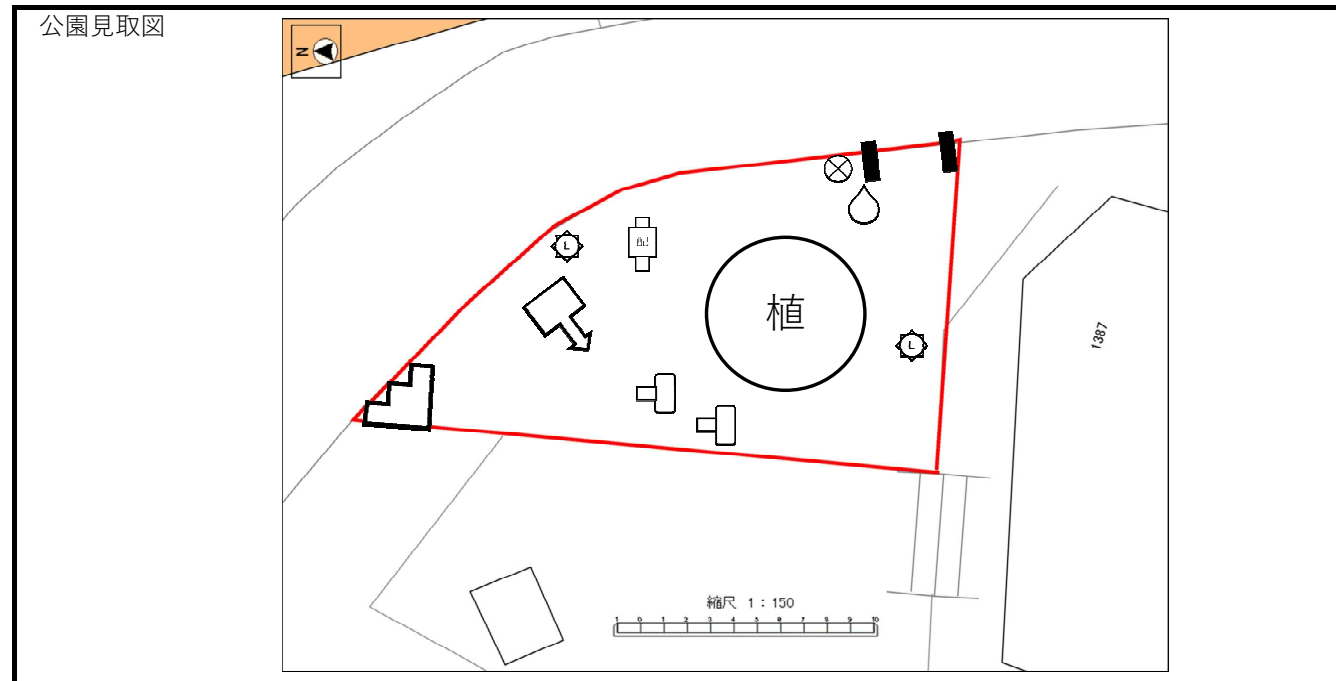
エリア	堀内	公園名	ソテツ公園		地番	1,387-6
遊具	遊具種別	設置年 (経過年数)	構造適合	安全領域		
	すべり台	2015年 (11年)	適合	不適合		
	リンク遊具	不明	適合	不適合		
	リンク遊具	不明	適合	適合		
公園施設	施設種別	有無	数量	改修履歴		
	フェンス	有				
	水道施設	有	1	上部の水飲みが水出ない。		
	ベンチ	無				
	照明	有	2	錆が酷く、目立つ。		
その他	無					
樹木	生育状況	A				
雑草	草刈委託	2回	委託の必要性	有		
管理協定						
目的外使用	東京電力	<input checked="" type="checkbox"/>	電柱	<input type="checkbox"/>	支柱・支線	
	N T T	<input type="checkbox"/>	電話柱	<input type="checkbox"/>	電話BOX	
	その他	<input type="checkbox"/>	郵便箱	<input type="checkbox"/>	その他

町内(自治)会等からの意見	<ul style="list-style-type: none"> <li>・喫煙者のたまりばとなっている。</li> <li>・タバコのポイ捨てが多い⇒喫煙遠慮する旨の看板設置</li> </ul>
その他特記事項	<ul style="list-style-type: none"> <li>・人工芝設置 (R4)</li> </ul>
<b>整備方針</b>	<p><b>【現状維持】</b></p> <ul style="list-style-type: none"> <li>・インクルーシブ遊具への転換</li> </ul>

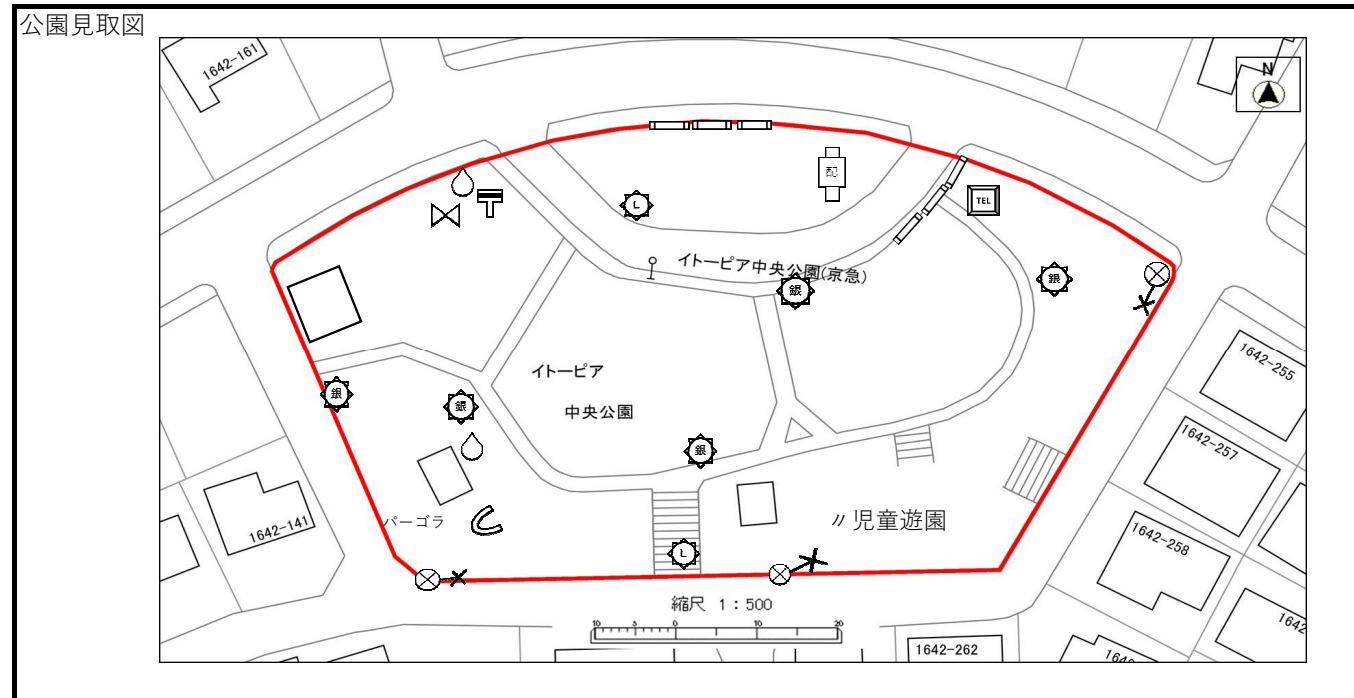
エリア	長柄	公園名	イトーピア中央公園（児童遊園含む）		地番	1,642-276
遊具	遊具種別	設置年（経過年数）	構造適合		安全領域	
	動物置物（ゾウ）	不明	適合		不適合	
	動物置物（トラ）	不明	適合		不適合	
	鉄棒	不明	適合		不適合	
	滑り台	2020年（6年）	適合		適合	
	ロッキンパピー	不明	適合		適合	
	ブランコ	2020年（6年）	適合		適合	
公園施設	施設種別	有無	数量	改修履歴		
	フェンス	無				
	水道施設	有	2	蛇口なし。2箇所あり		
	ベンチ	有	1			
	照明	有	7	全体的にポール劣化		
その他	有					
樹木	生育状況	C	全体的に大型化、一部電線に大きく干渉、一部腐食			
雑草	草刈委託	2回	委託の必要性		有	
管理協定						
目的外使用	東京電力	<input checked="" type="checkbox"/> 電柱	<input checked="" type="checkbox"/> 支柱・支線			
	N T T	<input type="checkbox"/> 電話柱	<input checked="" type="checkbox"/> 電話BOX			
	その他	<input checked="" type="checkbox"/> 郵便箱	<input checked="" type="checkbox"/> その他 看板、防災倉庫

現地状況 (写真)		
	町内（自治）会等からの意見	・危険木の撤去
その他特記事項		
整備方針	【現状維持】

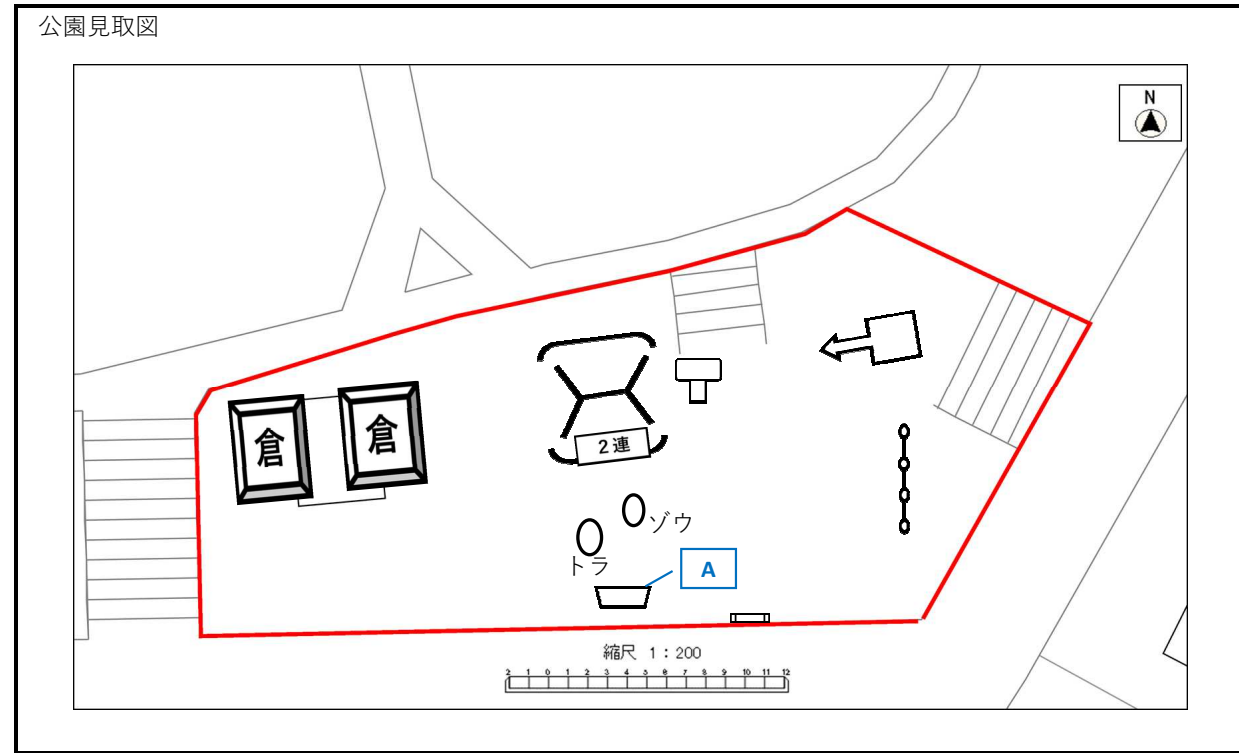
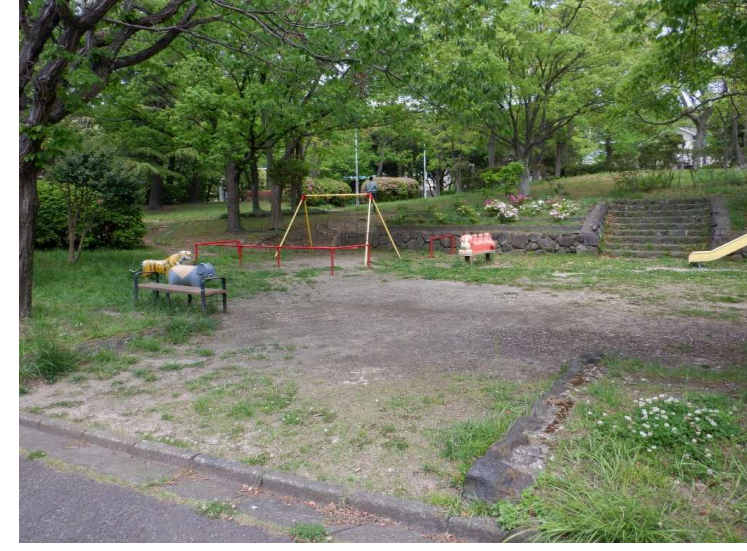
エリア	長柄	公園名	イトーピア児童遊園		地番	1,642-276	
遊具	遊具種別		設置年(経過年数)		構造適合	安全領域	
	スプリング遊具(イヌ)		不明		適合	適合	
	スプリング遊具(トラ)		不明		適合	適合	
	スプリング遊具(ゾウ)		不明		適合	適合	
	鉄棒		不明		適合	適合	
	滑り台		不明		適合	適合	
ブランコ		不明		適合	適合		
公園施設	施設種別	有無	数量	改修履歴			
	フェンス	無					
	水道施設	無					
	ベンチ	有	1				
	照明	無					
その他	無						
樹木	生育状況		B	やや電線に干渉			
雑草	草刈委託		2回	委託の必要性	有		
管理協定							
目的外使用	東京電力	<input type="checkbox"/>	電柱	<input type="checkbox"/>	支柱・支線		
	N T T	<input type="checkbox"/>	電話柱	<input type="checkbox"/>	電話BOX		
	その他	<input type="checkbox"/>	郵便箱	<input type="checkbox"/>	その他

町内(自治)会等からの意見	・ガラス片などがある
その他特記事項	
<b>整備方針</b>	<b>【現状維持】</b> ・インクルーシブ遊具への転換

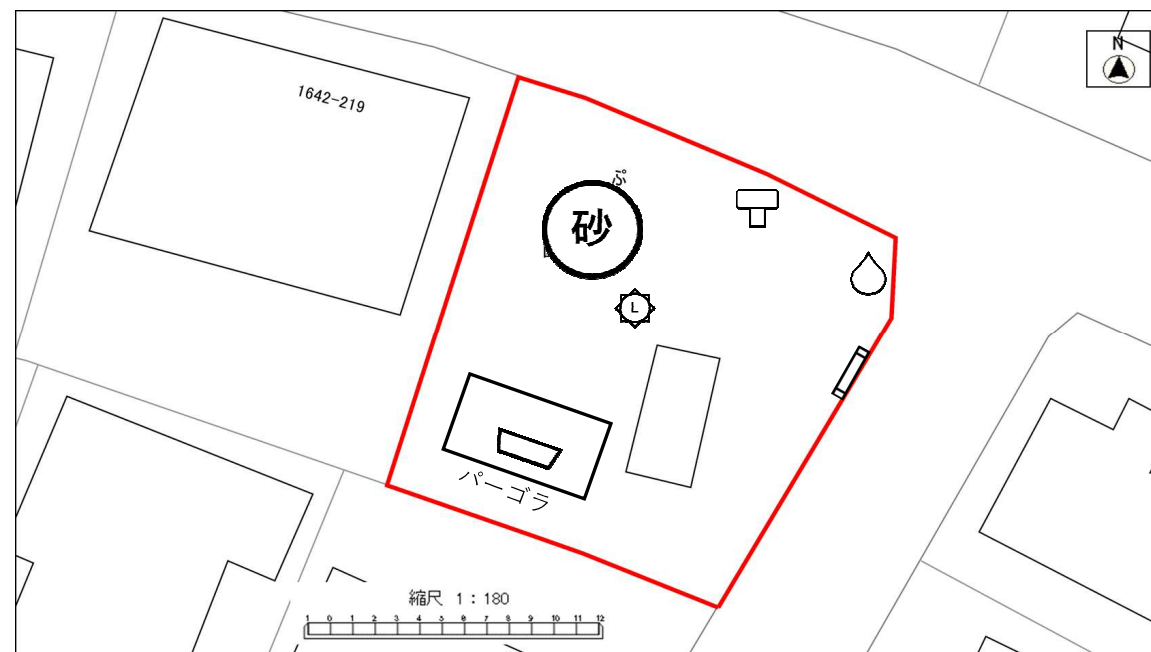
公園見取図

エリア	長柄	公園名	プラタナス公園	地番	1,642-220
遊具	遊具種別	設置年(経過年数)	構造適合	安全領域	
	シーソー	不明	適合	適合	
	砂場	不明	適合	適合	
公園施設	施設種別	有無	数量	改修履歴	
	フェンス	無			
	水道施設	有	1	蛇口の先端がない、ぐらつきあり	
	ベンチ	有	1		
	照明	有	1	ポールの劣化強い、テープ補修あり	
その他	有				
樹木	生育状況	A			
雑草	草刈委託	2回	委託の必要性	有	
管理協定					
目的外使用	東京電力	<input type="checkbox"/>	電柱	<input type="checkbox"/>	支柱・支線
	N T T	<input type="checkbox"/>	電話柱	<input type="checkbox"/>	電話BOX
	その他	<input type="checkbox"/>	郵便箱	<input checked="" type="checkbox"/>	その他 看板

- 【現状維持】**
- ・ベンチの整備(更新)

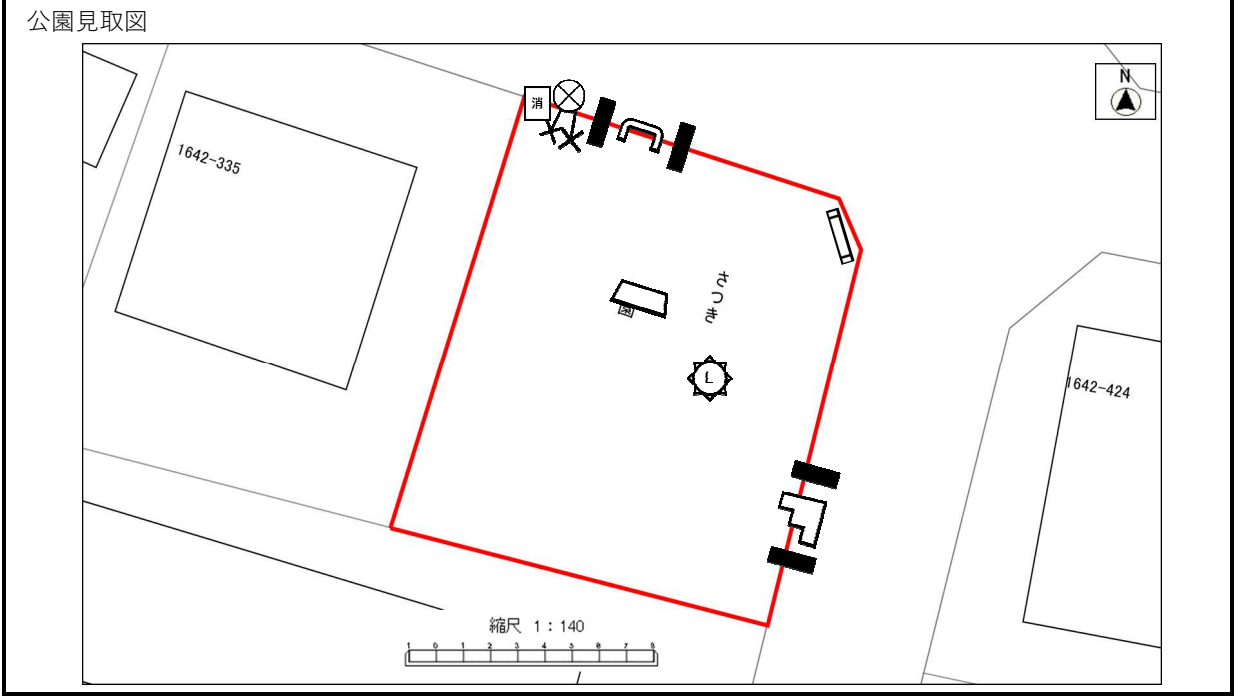
エリア	長柄	公園名	さつき公園		地番	1,642-477	
遊具	遊具種別	設置年(経過年数)	構造適合	安全領域			
公園施設	施設種別	有無	数量	改修履歴			
	フェンス	無					
	水道施設	無					
	ベンチ	有	1	座面割れ危険			
	照明	有	1				
その他	無						
樹木	生育状況	A					
雑草	草刈委託	2回	委託の必要性	有			
管理協定							
目的外使用	東京電力	<input checked="" type="checkbox"/>	電柱	<input checked="" type="checkbox"/>	支柱・支線		
	N T T	<input type="checkbox"/>	電話柱	<input type="checkbox"/>	電話BOX		
	その他	<input type="checkbox"/>	郵便箱	<input checked="" type="checkbox"/>	その他 看板

町内(自治)会等からの意見	・植栽の管理をしっかりしてほしい。(近隣住民より)
その他特記事項	
<b>整備方針</b>	<b>【現状維持】</b> ・ベンチの整備 ・防草シートの敷設(令和6年度実施)

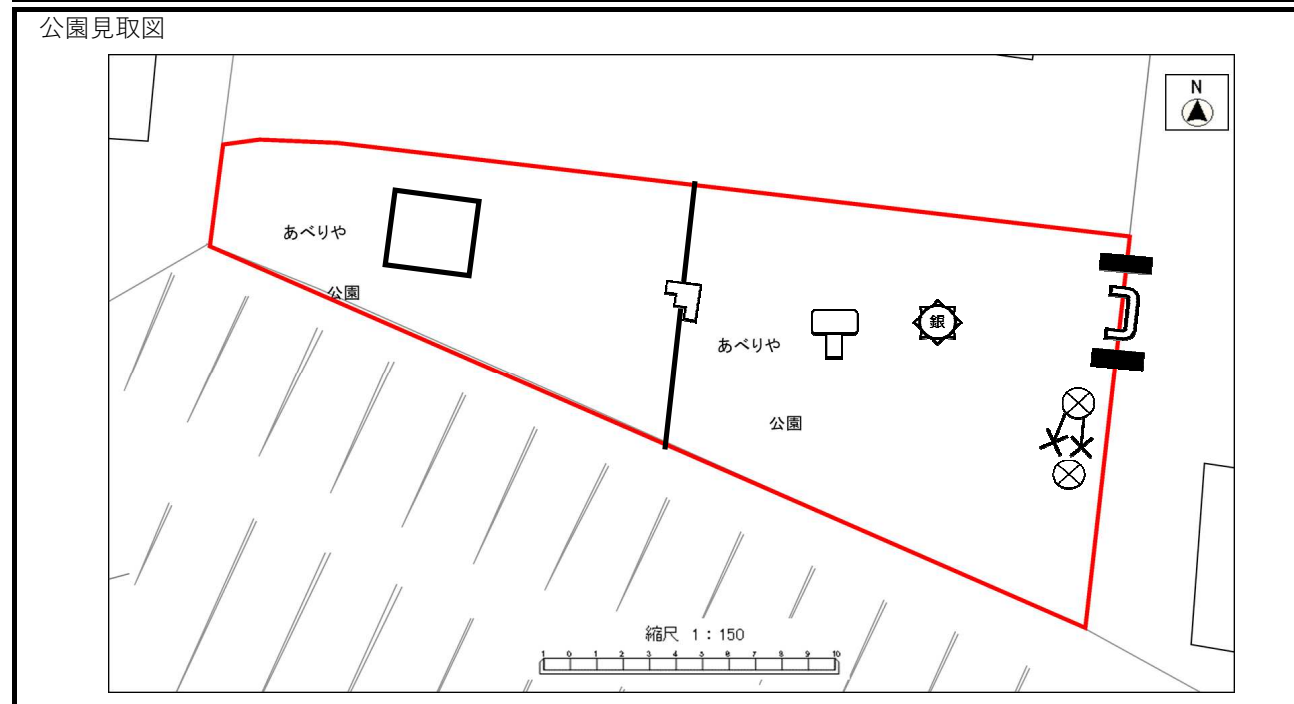
エリア	長柄	公園名	アベリア公園		地番	1,642-467	
遊具	遊具種別	設置年(経過年数)	構造適合		安全領域		
	スプリング遊具	不明	適合		適合		
公園施設	施設種別	有無	数量	改修履歴			
	フェンス	有					
	水道施設	無					
	ベンチ	無					
	照明	有	1	ポールに錆目立つ			
その他	無						
樹木	生育状況	B	干渉ないが大型化				
雑草	草刈委託	2回	委託の必要性	有			
管理協定							
目的外使用	東京電力	<input checked="" type="checkbox"/>	電柱	<input checked="" type="checkbox"/>	支柱・支線		
	N T T	<input checked="" type="checkbox"/>	電話柱	<input type="checkbox"/>	電話BOX		
	その他	<input type="checkbox"/>	郵便箱	<input checked="" type="checkbox"/>	その他
