公園カルテ

エリア	長柄	公園名	川下橋公園		地番	21-1
遊具	遊具種別	設置年(経過年数)	構造適合	安全領域		
公園施設	施設種別	有無	数量	改修履歴		
	フェンス	有				
	水道施設	無				
	ベンチ	有	2			
	照明	無				
その他	無					
樹木	生育状況	無				
雑草	草刈委託	2回	委託の必要性	有		
管理協定	長柄町内会 長柄下町内会					
目的外使用	東京電力	<input type="checkbox"/>	電柱	<input type="checkbox"/>	支柱・支線	
	N T T	<input type="checkbox"/>	電話柱	<input type="checkbox"/>	電話BOX	
	その他	<input type="checkbox"/>	郵便箱	<input type="checkbox"/>	その他

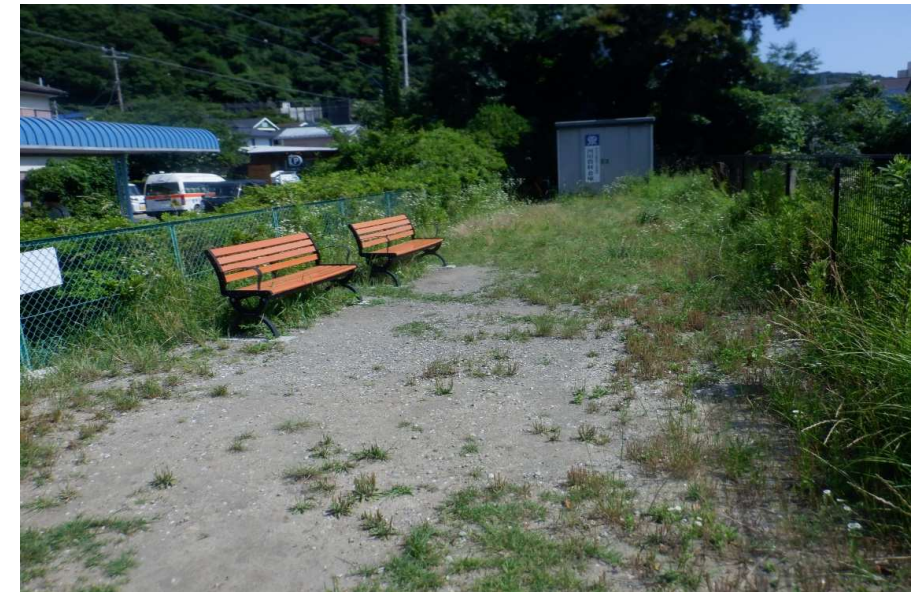
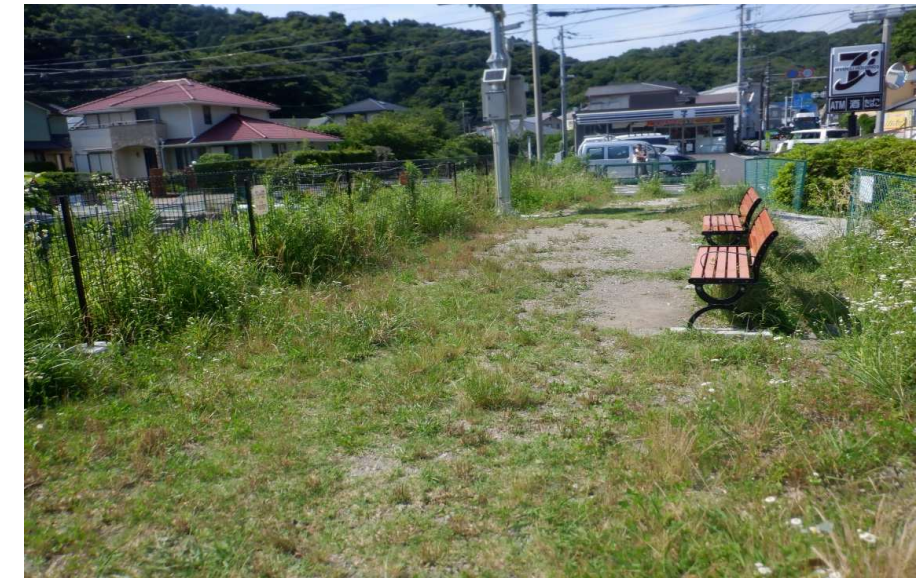
現地状況
(写真)

・バスベイとの間のツツジ等の適正管理

・県有地(神奈川県の使用許可)

【現状維持】

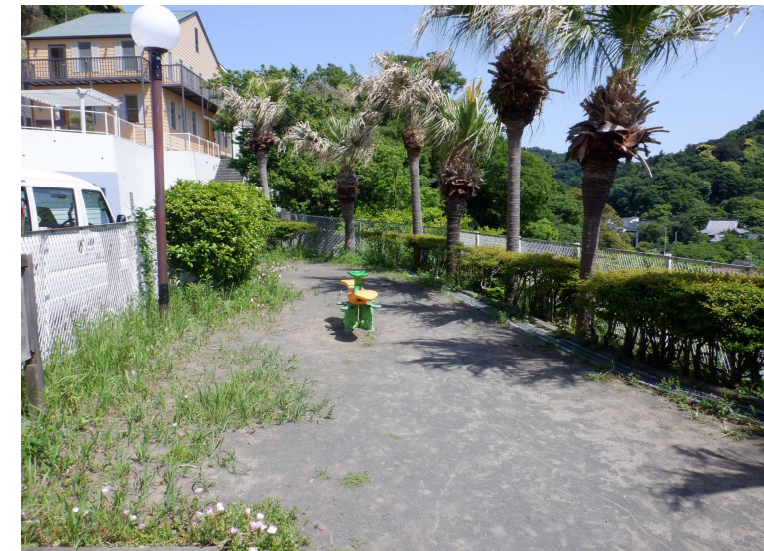
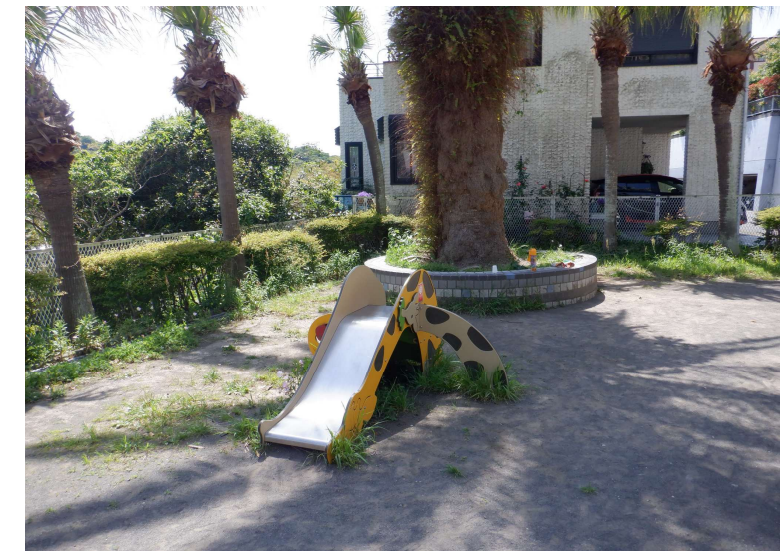
現地状況
(写真)

エリア	長柄	公園名	ヤシノキ公園		地番	634-14	
遊具	遊具種別	設置年	(経過年数)		構造適合	安全領域	
	滑り台	2019年	(7年)		適合	適合	
	スプリング遊具	2019年	(7年)		適合	不適合	
公園施設	施設種別	有無	数量	改修履歴			
	フェンス	有					
	水道施設	有	1				
	ベンチ	有	1				
	照明	有	2				
その他	無						
樹木	生育状況	A					
雑草	草刈委託	2回	委託の必要性	有			
管理協定							
目的外使用	東京電力	<input type="checkbox"/>	電柱	<input type="checkbox"/>	支柱・支線		
	N T T	<input type="checkbox"/>	電話柱	<input type="checkbox"/>	電話BOX		
	その他	<input type="checkbox"/>	郵便箱	<input type="checkbox"/>	その他

- ・近隣住民から雑草除去等の協力をしたい旨の申出が有り、作業していただいている
- ・土砂災害警戒区域【急傾斜地区(イエロー)】

【現状維持】

- ・近隣住民の協力を得た植栽管理

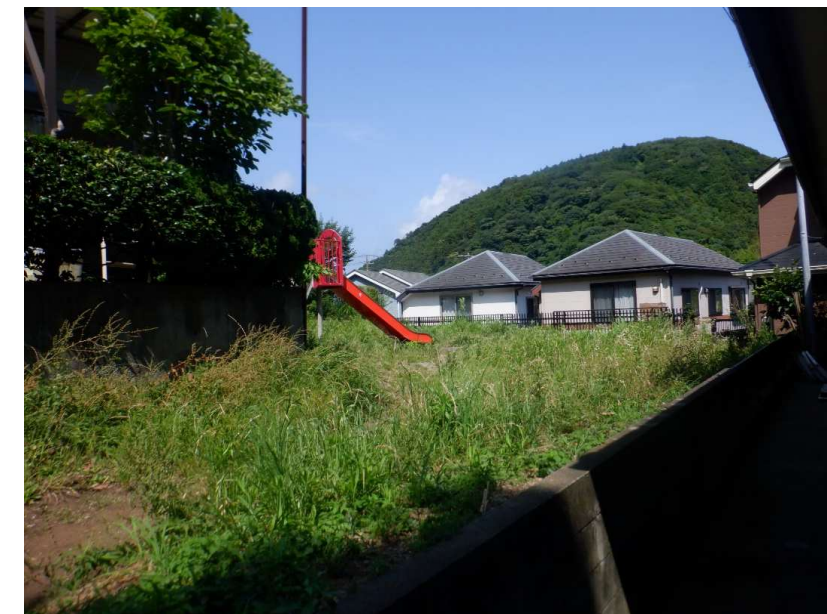
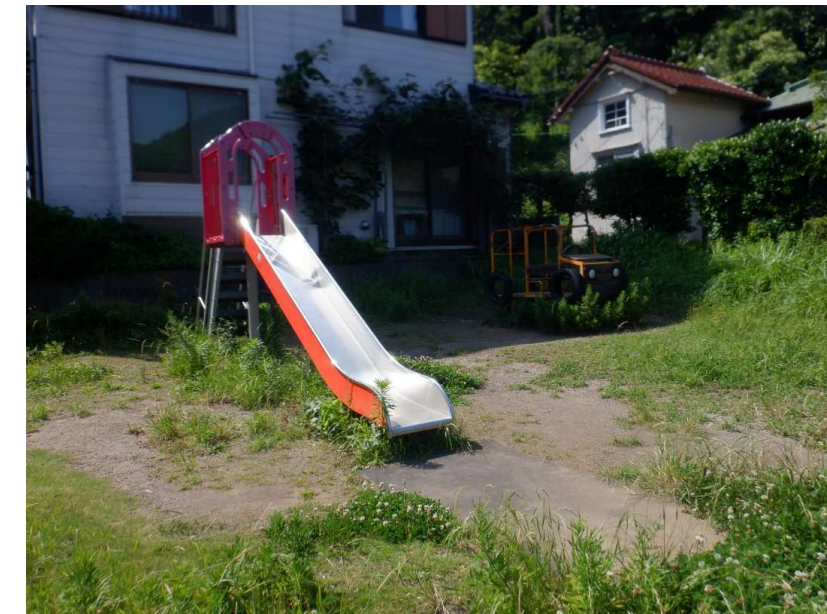
現地状況 (写真)

エリア	長柄	公園名	芳ヶ久保児童遊園		地番	768-8	
遊具	遊具種別	設置年 (経過年数)	構造適合		安全領域		
	滑り台	2012年 (14年)	適合		適合		
	スプリング遊具	不明	適合 (修繕)		適合		
公園施設	施設種別	有無	数量	改修履歴			
	フェンス	有					
	水道施設	無					
	ベンチ	無					
	照明	無					
その他	無						
樹木	生育状況	無					
雑草	草刈委託	2回	委託の必要性	有			
その他							
目的外使用	東京電力	<input type="checkbox"/>	電柱	<input type="checkbox"/>	支柱・支線		
	N T T	<input type="checkbox"/>	電話柱	<input type="checkbox"/>	電話BOX		
	その他	<input type="checkbox"/>	郵便箱	<input type="checkbox"/>	その他

・土砂災害警戒区域【急傾斜地区 (イエロー)】

【現状維持】

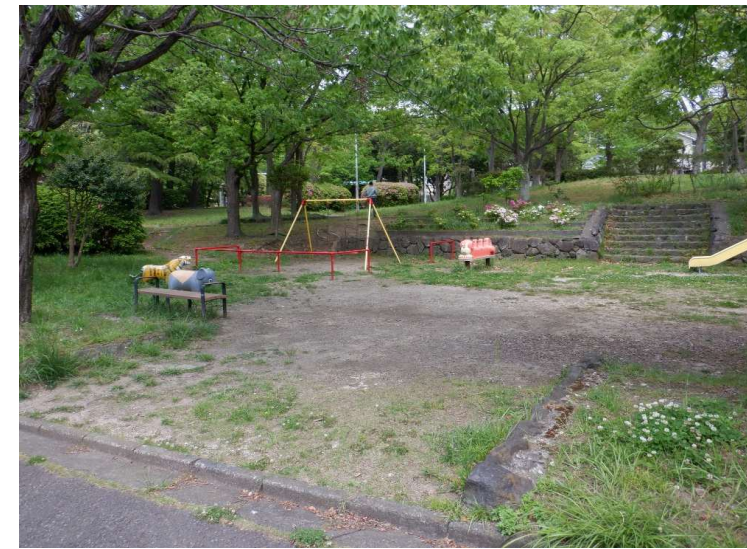
現地状況
(写真)

エリア	長柄	公園名	イトーピア児童遊園		地番	1,642-276
遊具	遊具種別	設置年(経過年数)	構造適合		安全領域	
	スプリング遊具(イヌ)	不明	適合		適合	
	スプリング遊具(トラ)	不明	適合		適合	
	スプリング遊具(ゾウ)	不明	適合		適合	
	鉄棒	不明	適合		適合	
	滑り台	不明	適合		適合	
	ブランコ	不明	適合		適合	
公園施設	施設種別	有無	数量	改修履歴		
	フェンス	無				
	水道施設	無				
	ベンチ	有	1			
	照明	無				
	その他	無				
樹木	生育状況	B	やや電線に干渉			
雑草	草刈委託	2回	委託の必要性	有		
管理協定						
目的外使用	東京電力	<input type="checkbox"/>	電柱	<input type="checkbox"/>	支柱・支線	
	N T T	<input type="checkbox"/>	電話柱	<input type="checkbox"/>	電話BOX	
	その他	<input type="checkbox"/>	郵便箱	<input type="checkbox"/>	その他

町内(自治)会等からの意見	・ガラス片などがある
その他特記事項	
整備方針	【現状維持】 ・インクルーシブ遊具への転換
