**堀内会館再整備 基本計画**

**【改定版】**

**令和8年5月**

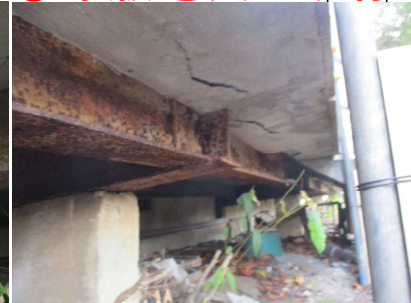
⑥床版亀裂・鉄骨錆

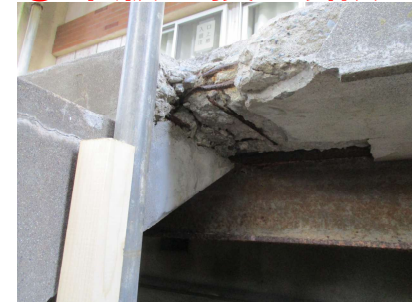
⑦床版欠損・露筋

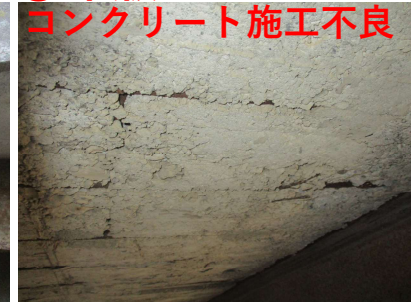
⑧床版ジャンカ  
コンクリート施工不良

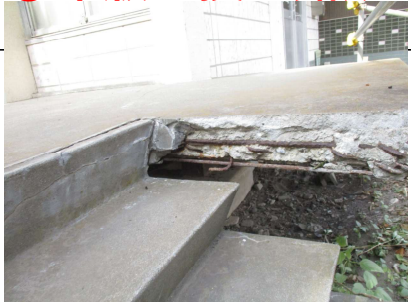
⑩床版欠損・露筋

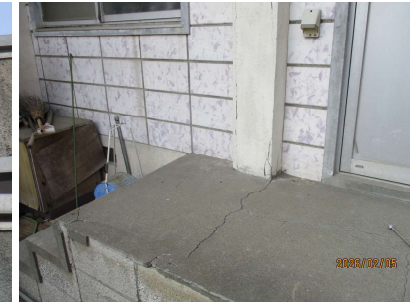
⑬柱亀裂・床亀裂

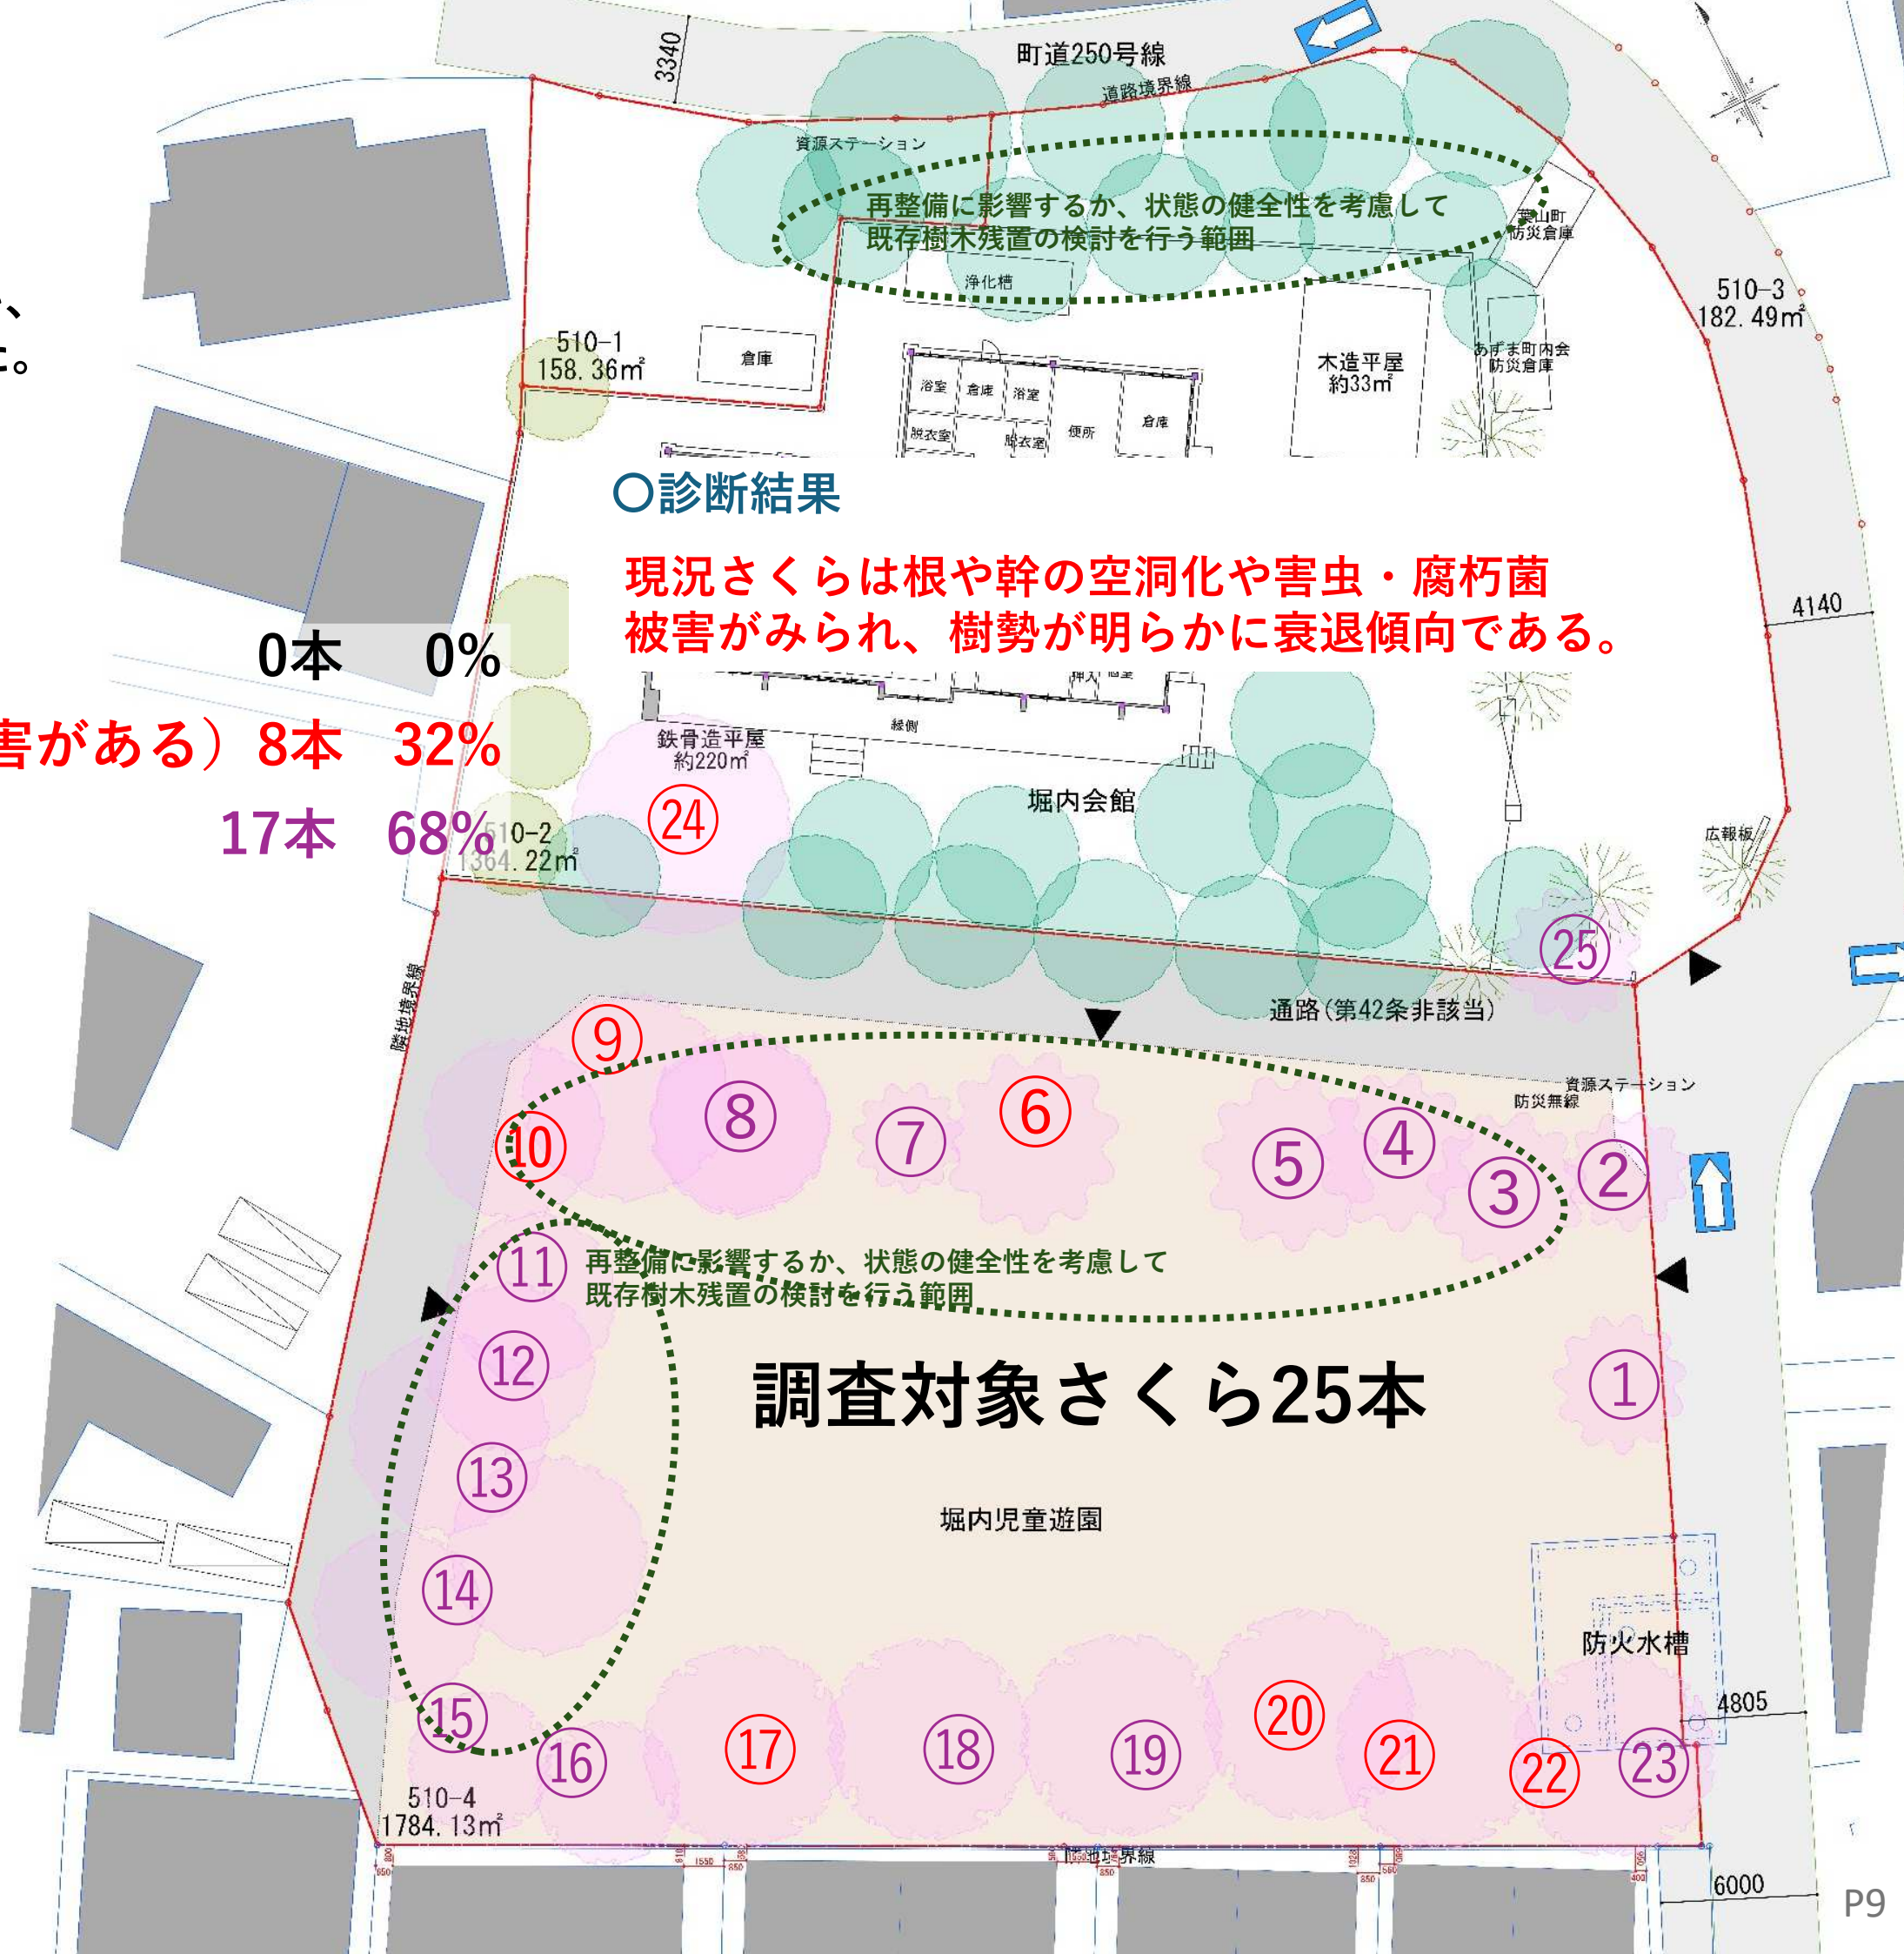
現況さくらは根や幹の空洞化や害虫・腐朽菌被害がみられ、樹勢が明らかに衰退傾向である。

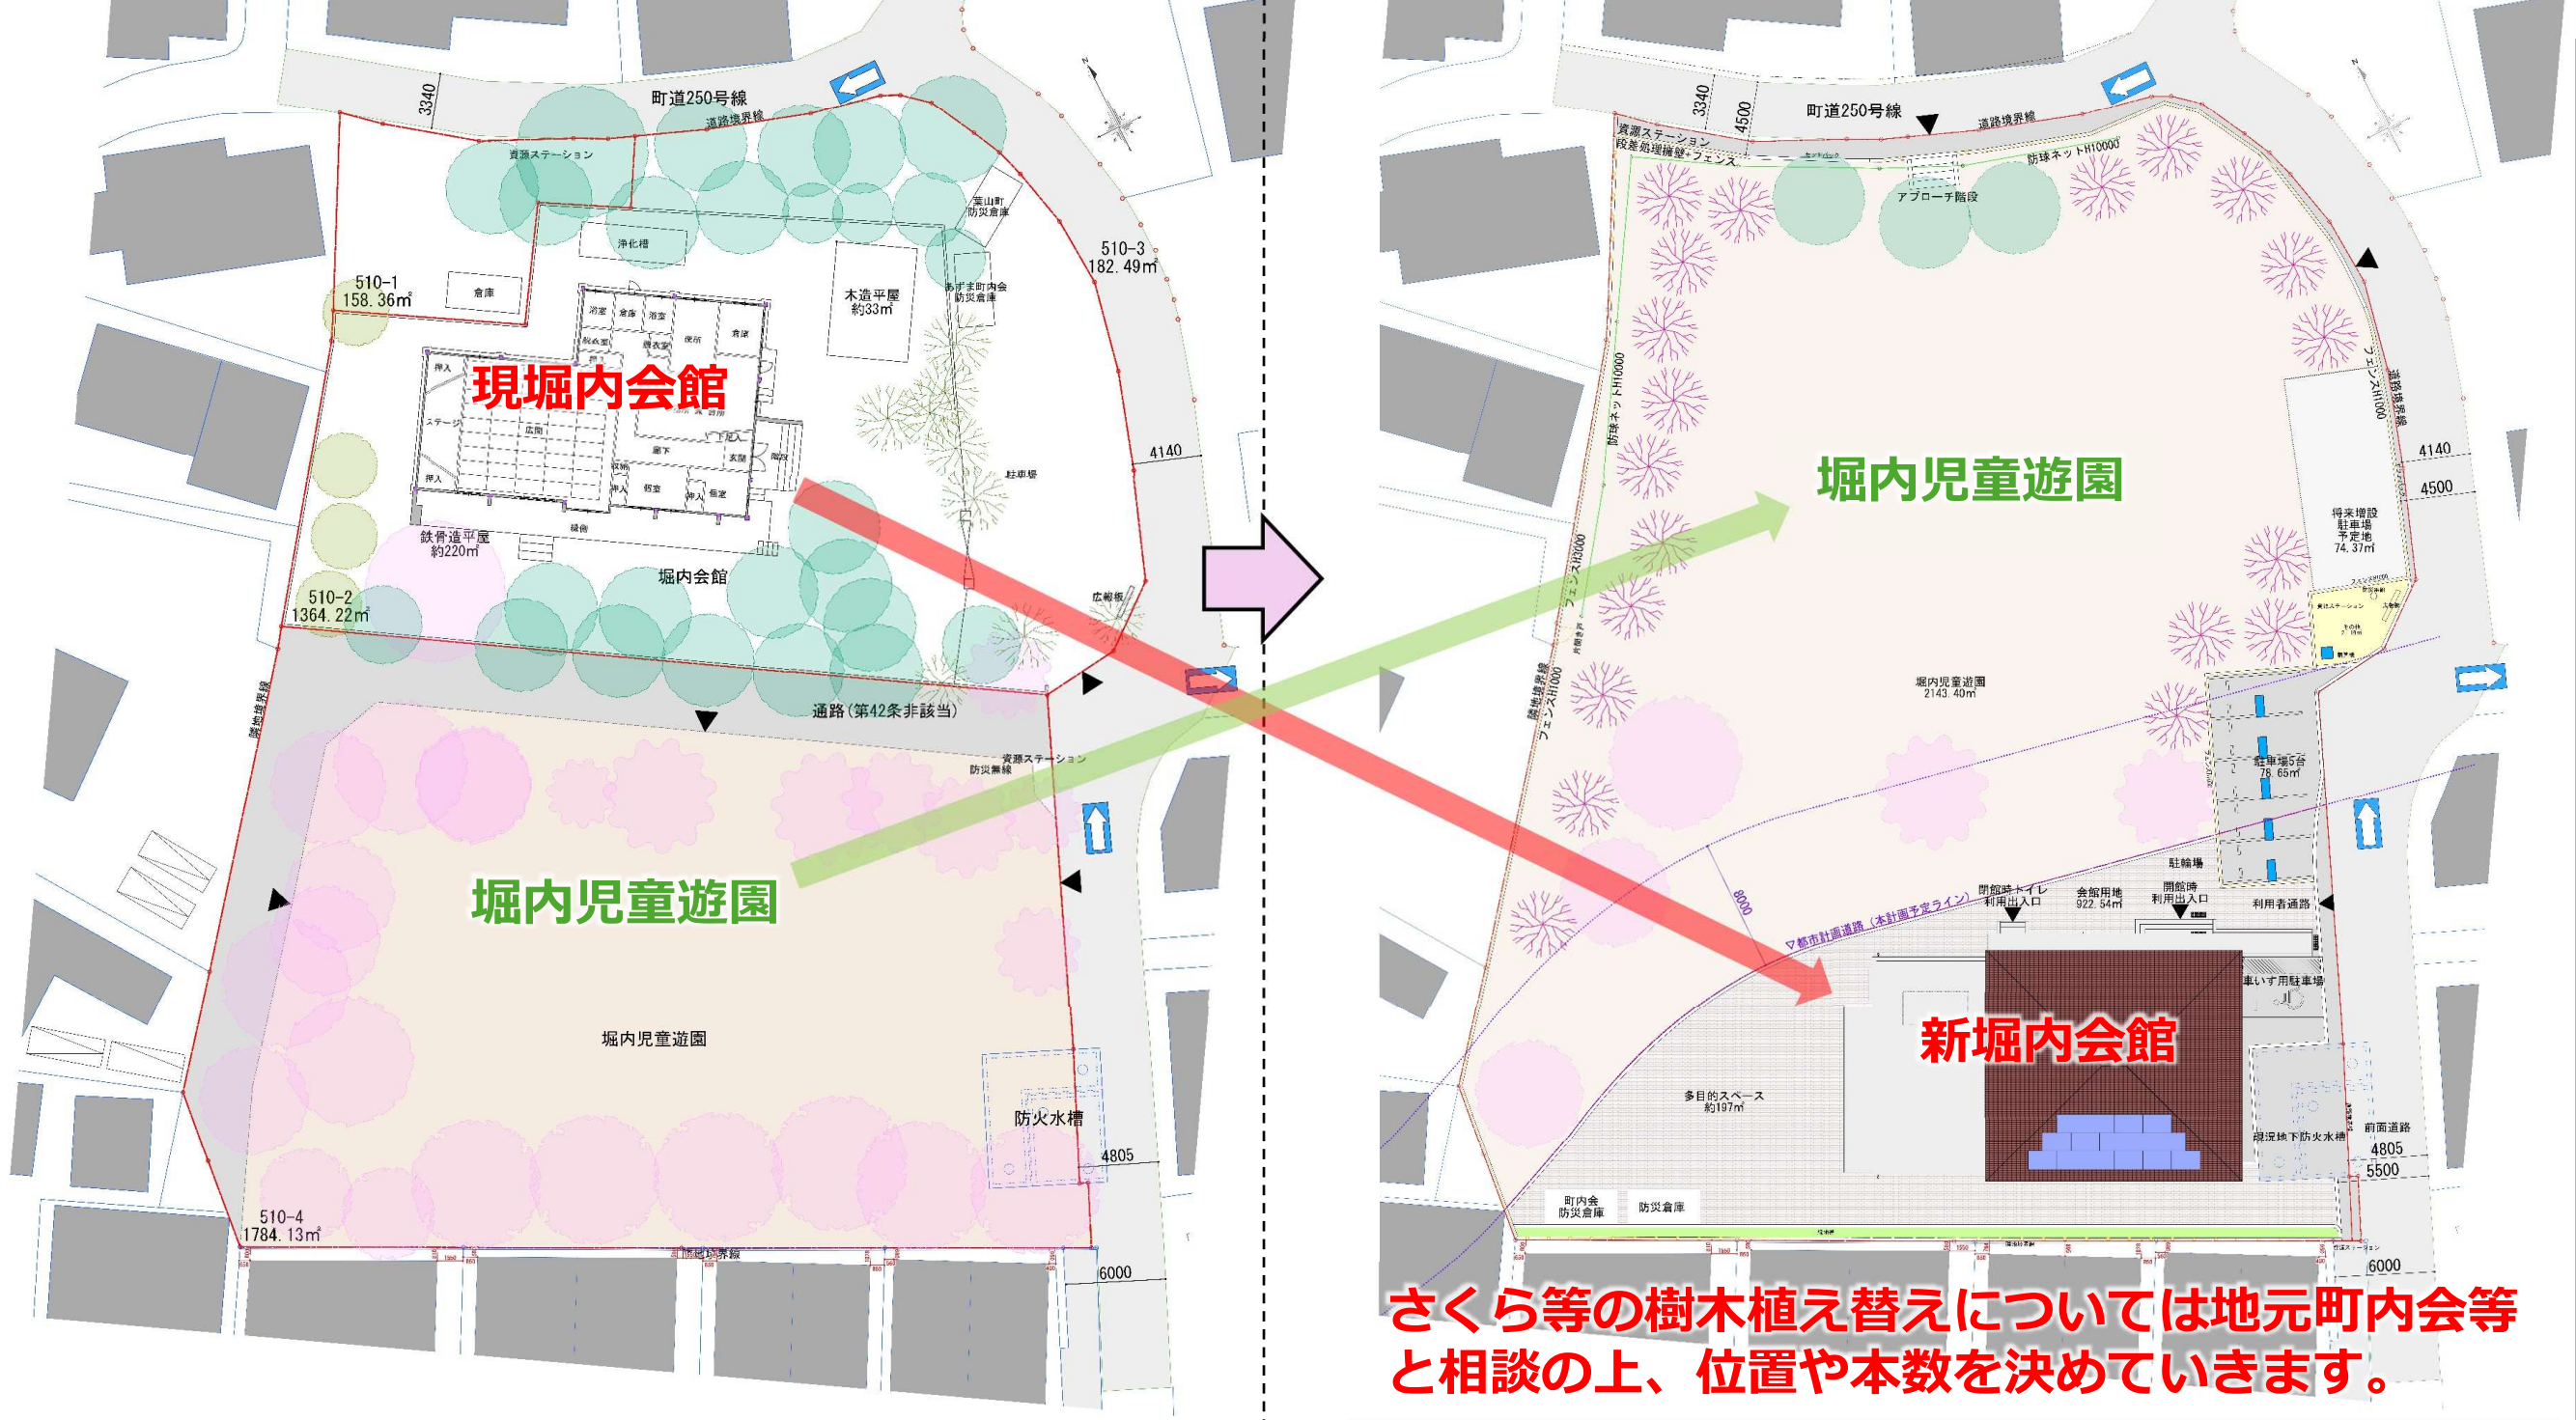
**現堀内会館と堀内児童遊園は近接しており、現会館は築60年経過し、耐用年数（軽量鉄骨造は40年）を超えており、躯体・内外装・設備の劣化や老朽化に伴い一体的に整備する方針としております。また、敷地内には都市計画道路を計画しており、将来的な整備を見据えた建物南側配置を計画しております。**

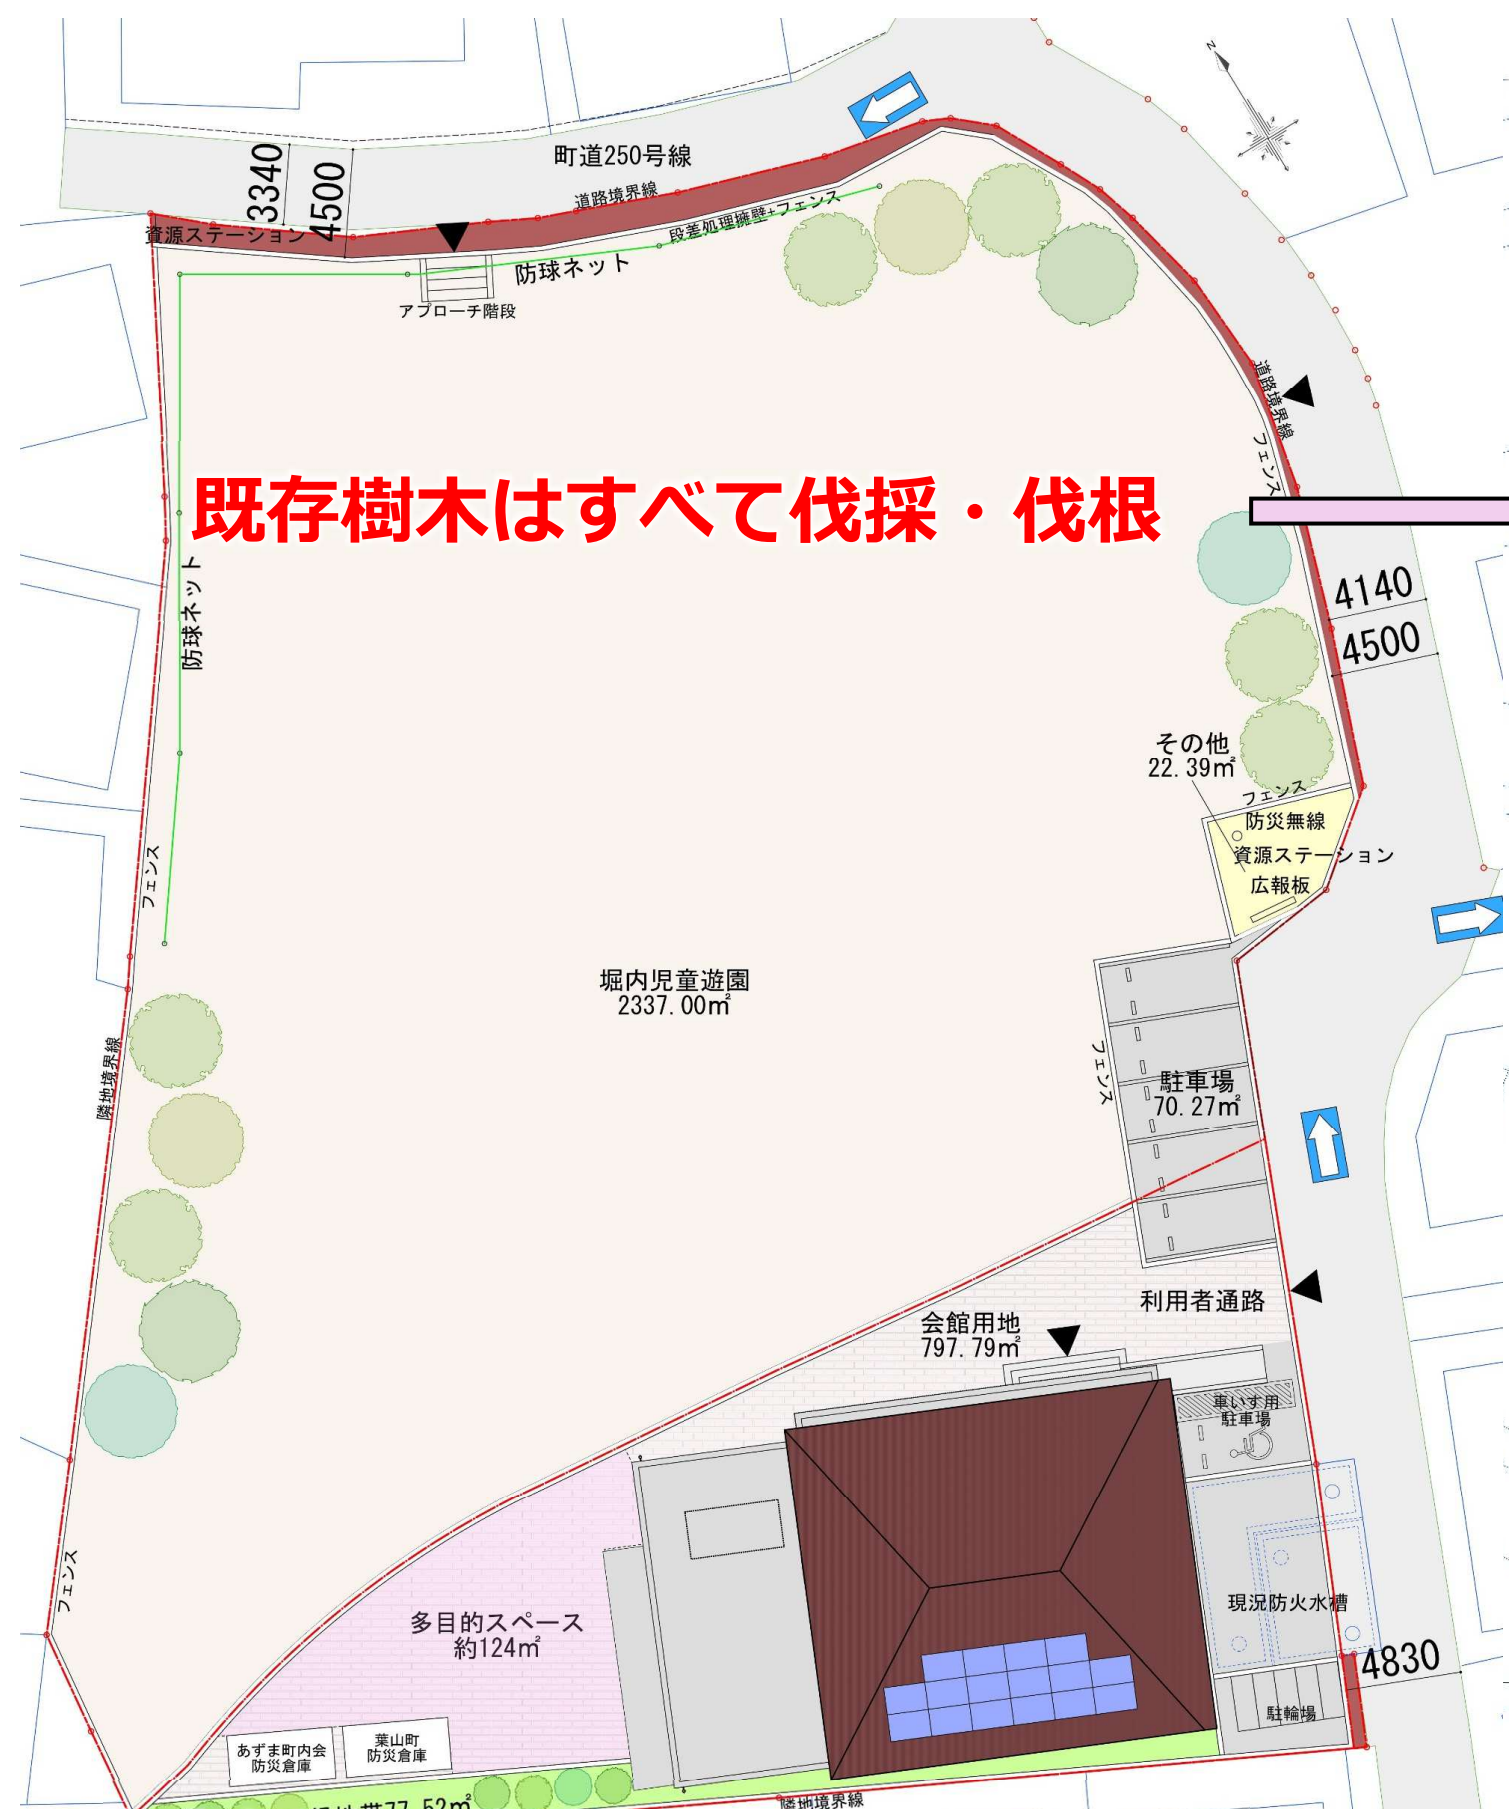
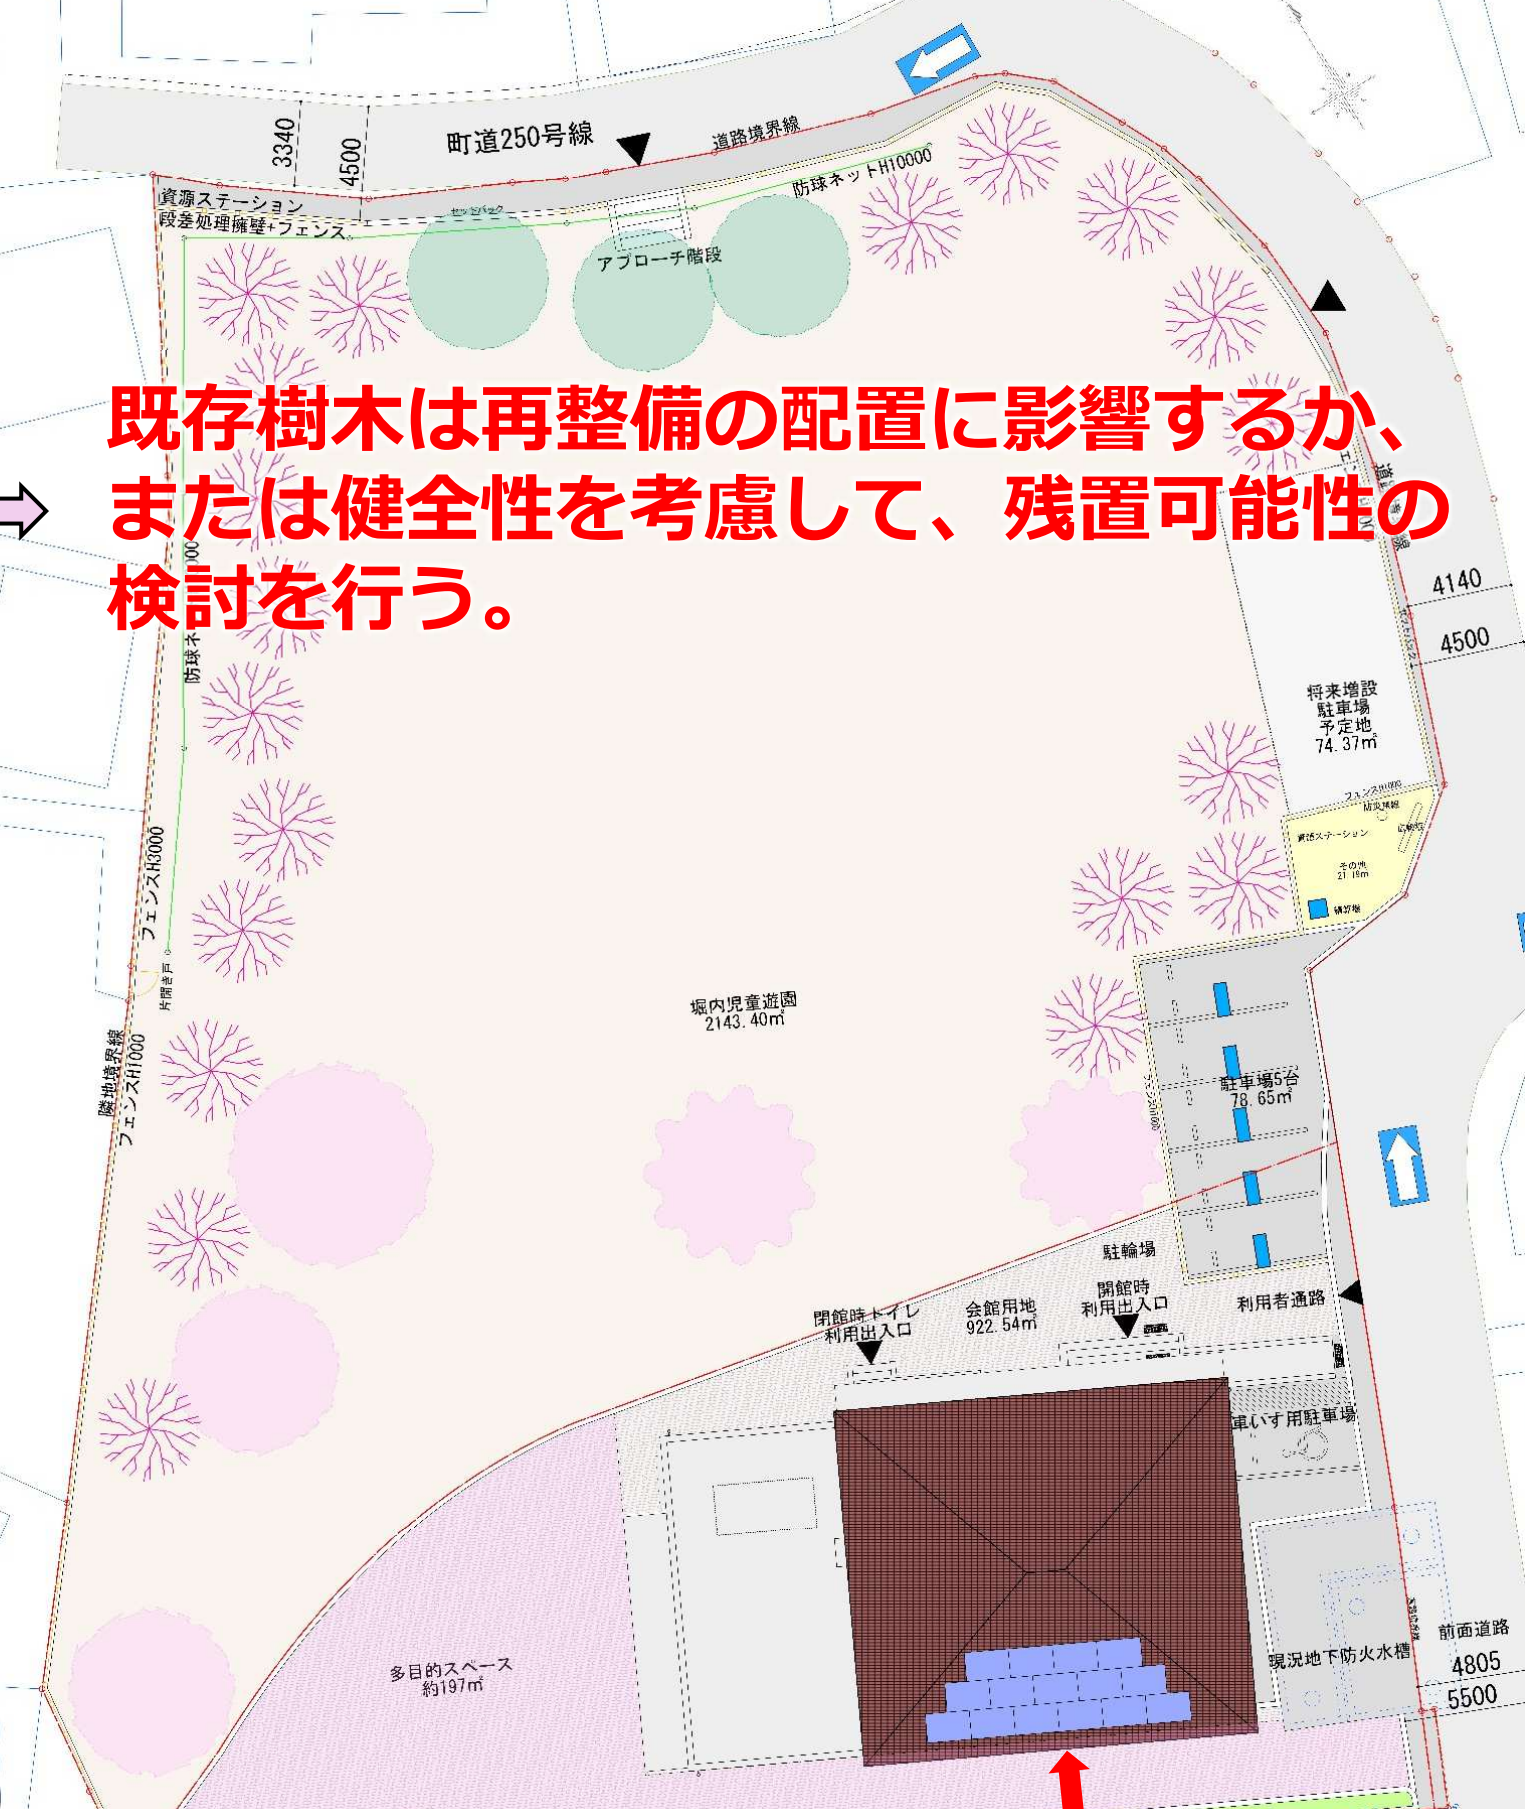
○11月12日意見交換会にて説明した基本計画

○今回改定した基本計画

南側近隣住民に配慮して  
約1.0~2.0mに離隔距離を確保

約4.0mに離隔距離を確保
