堀内会館再整備 基本計画

～再整備までの今後の方針～

令和7年11月

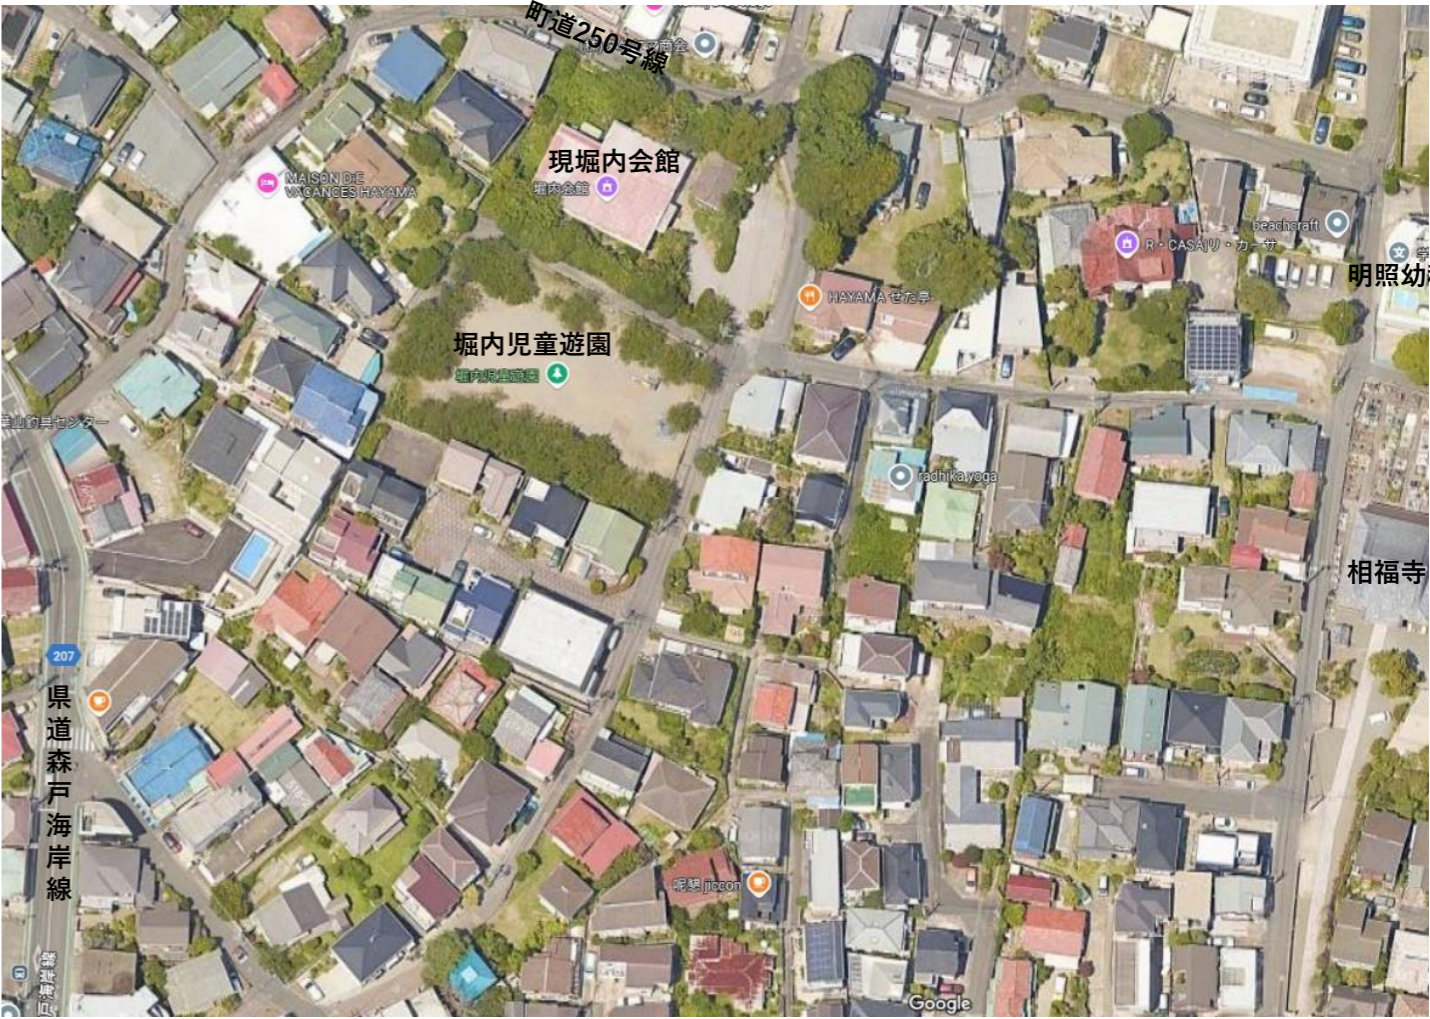
○航空写真

○計画地における建築条件等の整理

I. 現堀内会館敷地

- 所在地：葉山町堀内510-1、510-2
- 敷地面積：1,522.58㎡（158.36㎡、1,364.22㎡）
- 地盤高さ：8.2～9.0※国土交通省 国土地理院地図（電子国土WEB）標高
- 地域地区：第一種住居地域
- 防火地域：指定なし（建築基準法第22条指定区域）
- 高度地区：最高限第1種 最大限度12m
- 風致地区：該当なし
- 建蔽率：60%
- 容積率：200%
- 周辺道路：町道250号線（北側・東側）
- 道路斜線：適用距離20m 勾配1.25
- 隣地斜線：立上がり20m 勾配1.25
- 日影規制：建築物高さ＞10m規制あり
- 北側斜線：規制なし
- 前面道路幅員に乗じる容積率算定係：0.4
- 埋蔵文化財：該当なし
- 津波浸水区域：1.0～2.0m
- 土砂災害警戒区域：該当なし
- 都市インフラ設備
 - 上下水道：整備済み
 - 都市ガス：未整備（延伸整備可能）
 - 電気：東京電力
 - 通信：NTT東日本

II. 堀内児童遊園敷地

- 所在地：葉山町堀内510-4
- 敷地面積：1,784.13㎡
- 地盤高さ：7.6～7.9※国土交通省 国土地理院地図（電子国土WEB）標高
- 都市計画道路：3・6・5風早元町線（8.0m）
- 敷地内通路：建築基準法第42条非該当（道路未認定）
- 埋蔵文化財：該当あり（児童遊園地内遺跡）
- ※地域地区以下左に同じ

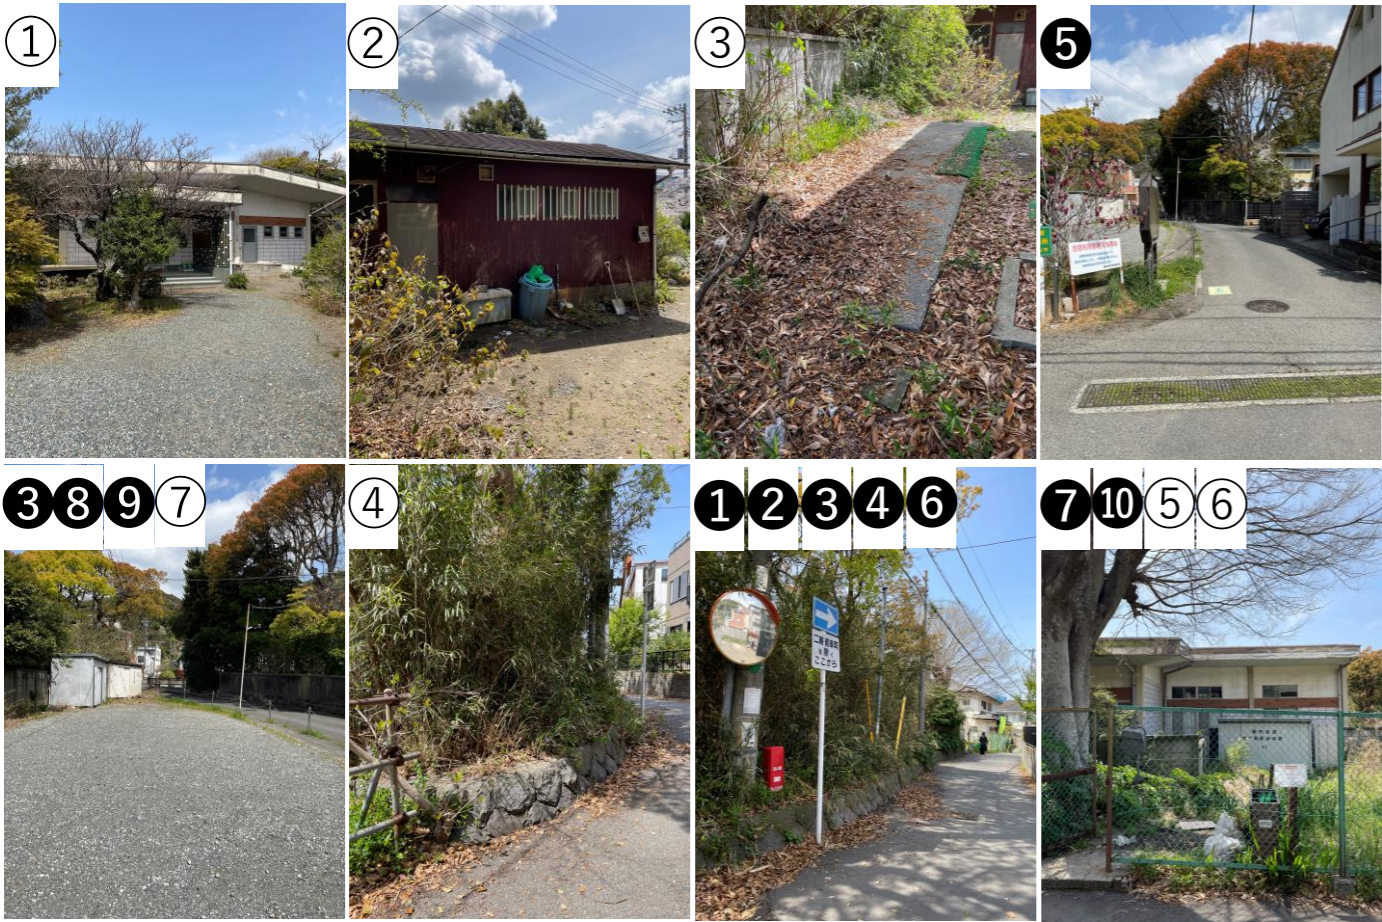
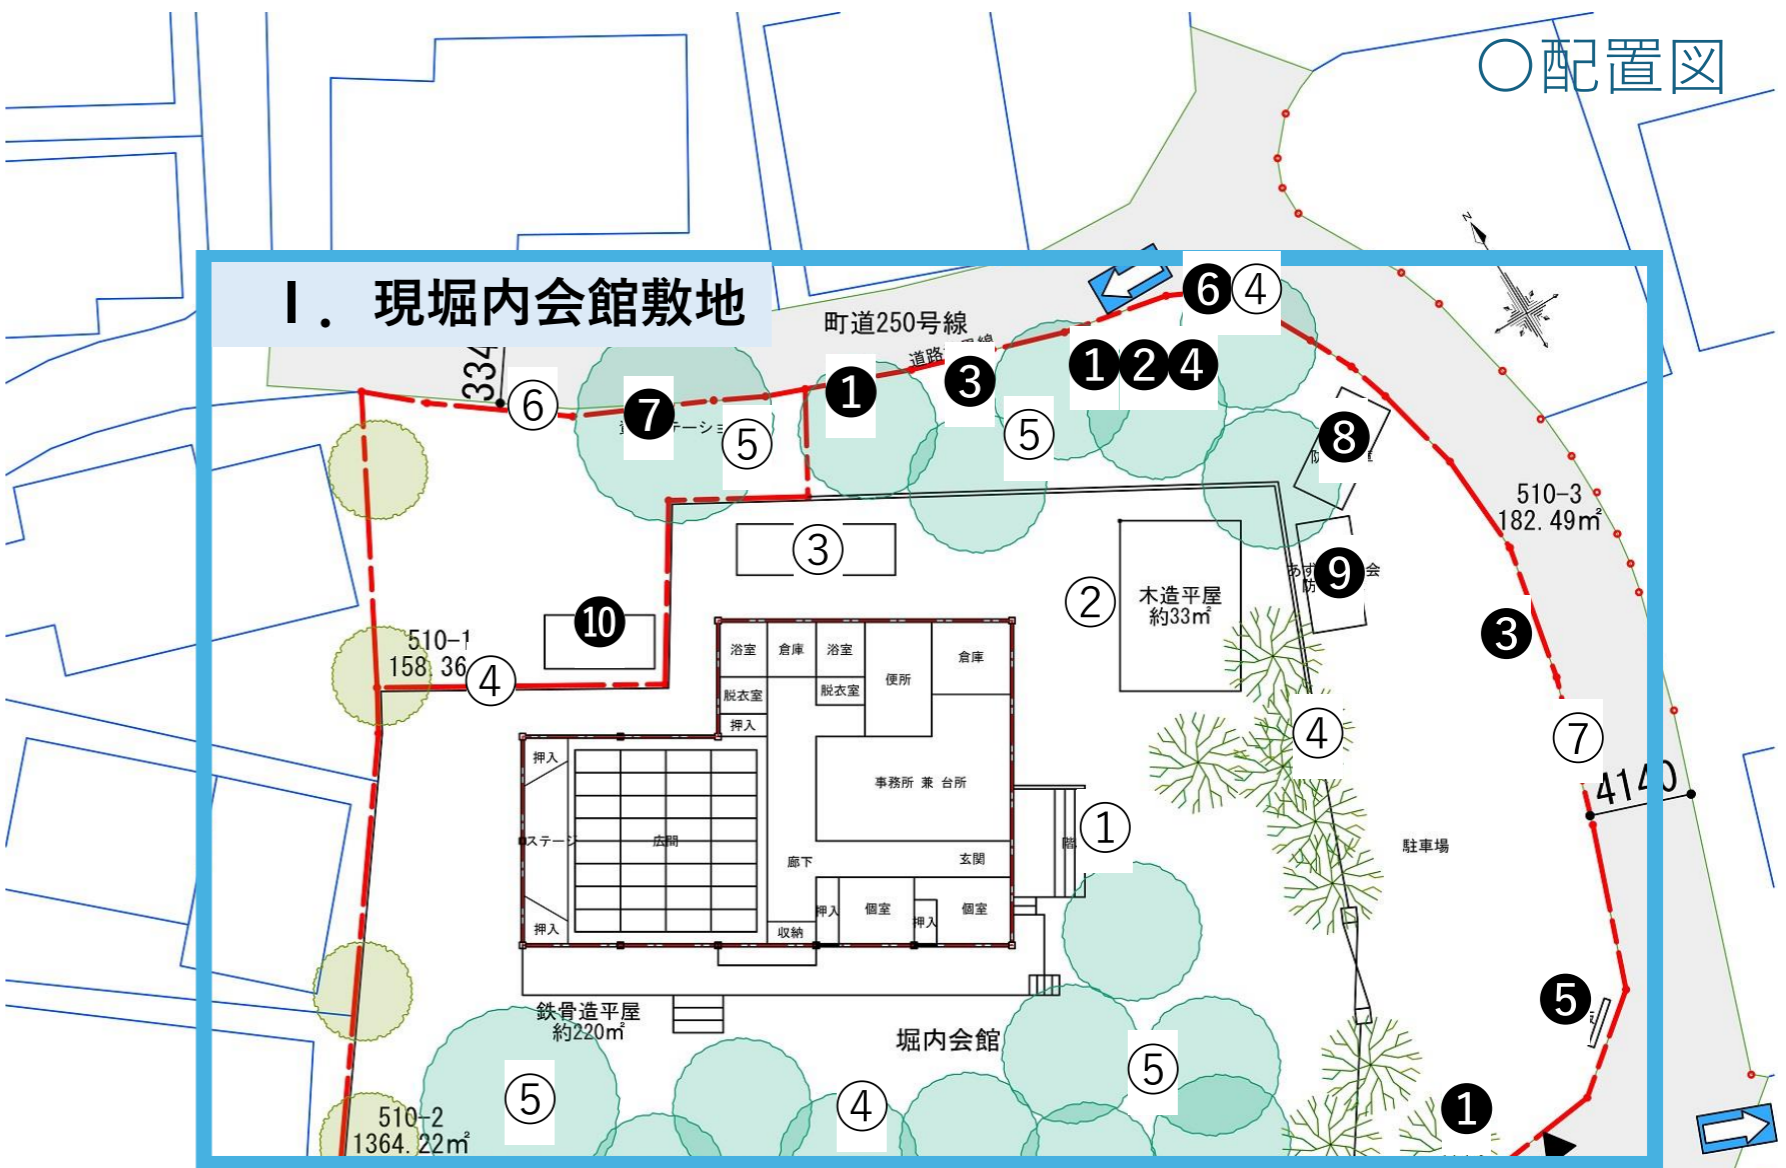
I. 現堀内会館敷地

○敷地内施設の撤去処分及びその他・工作物

- ①堀内会館鉄骨混構造建物（備品及び粗大ごみ含む）
- ②附属木造平屋建物（備品及び粗大ごみ含む）
- ③浄化槽
- ④工作物（CB塀、万年塀、石積擁壁）
- ⑤樹木（高木、中木、低木）
- ⑥北側ネットフェンス+基礎
- ⑦駐車場ポール+チェーン

※次ページに現地写真と配置図真を添付

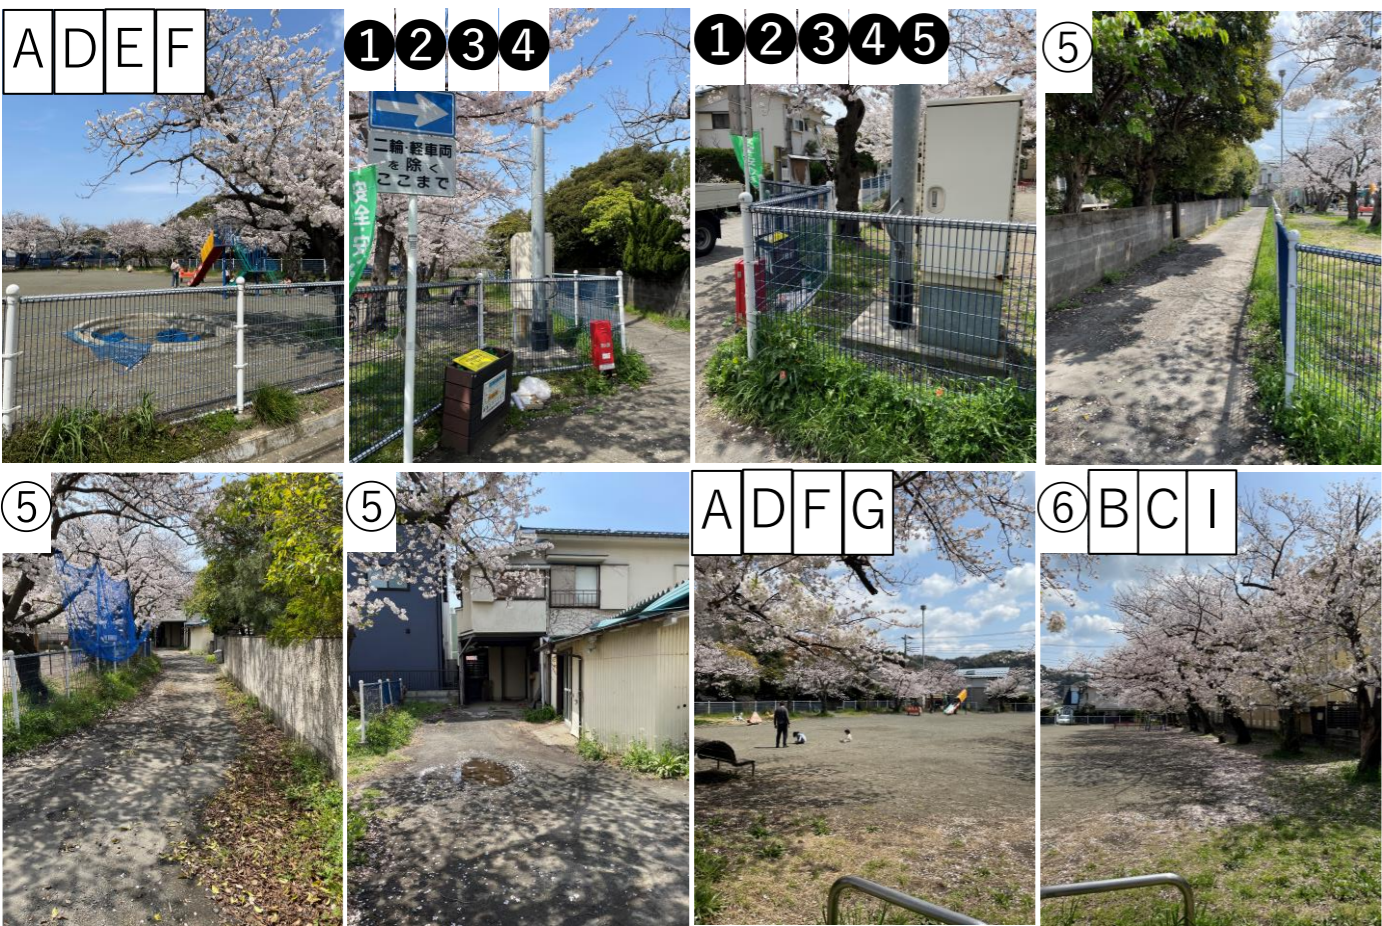
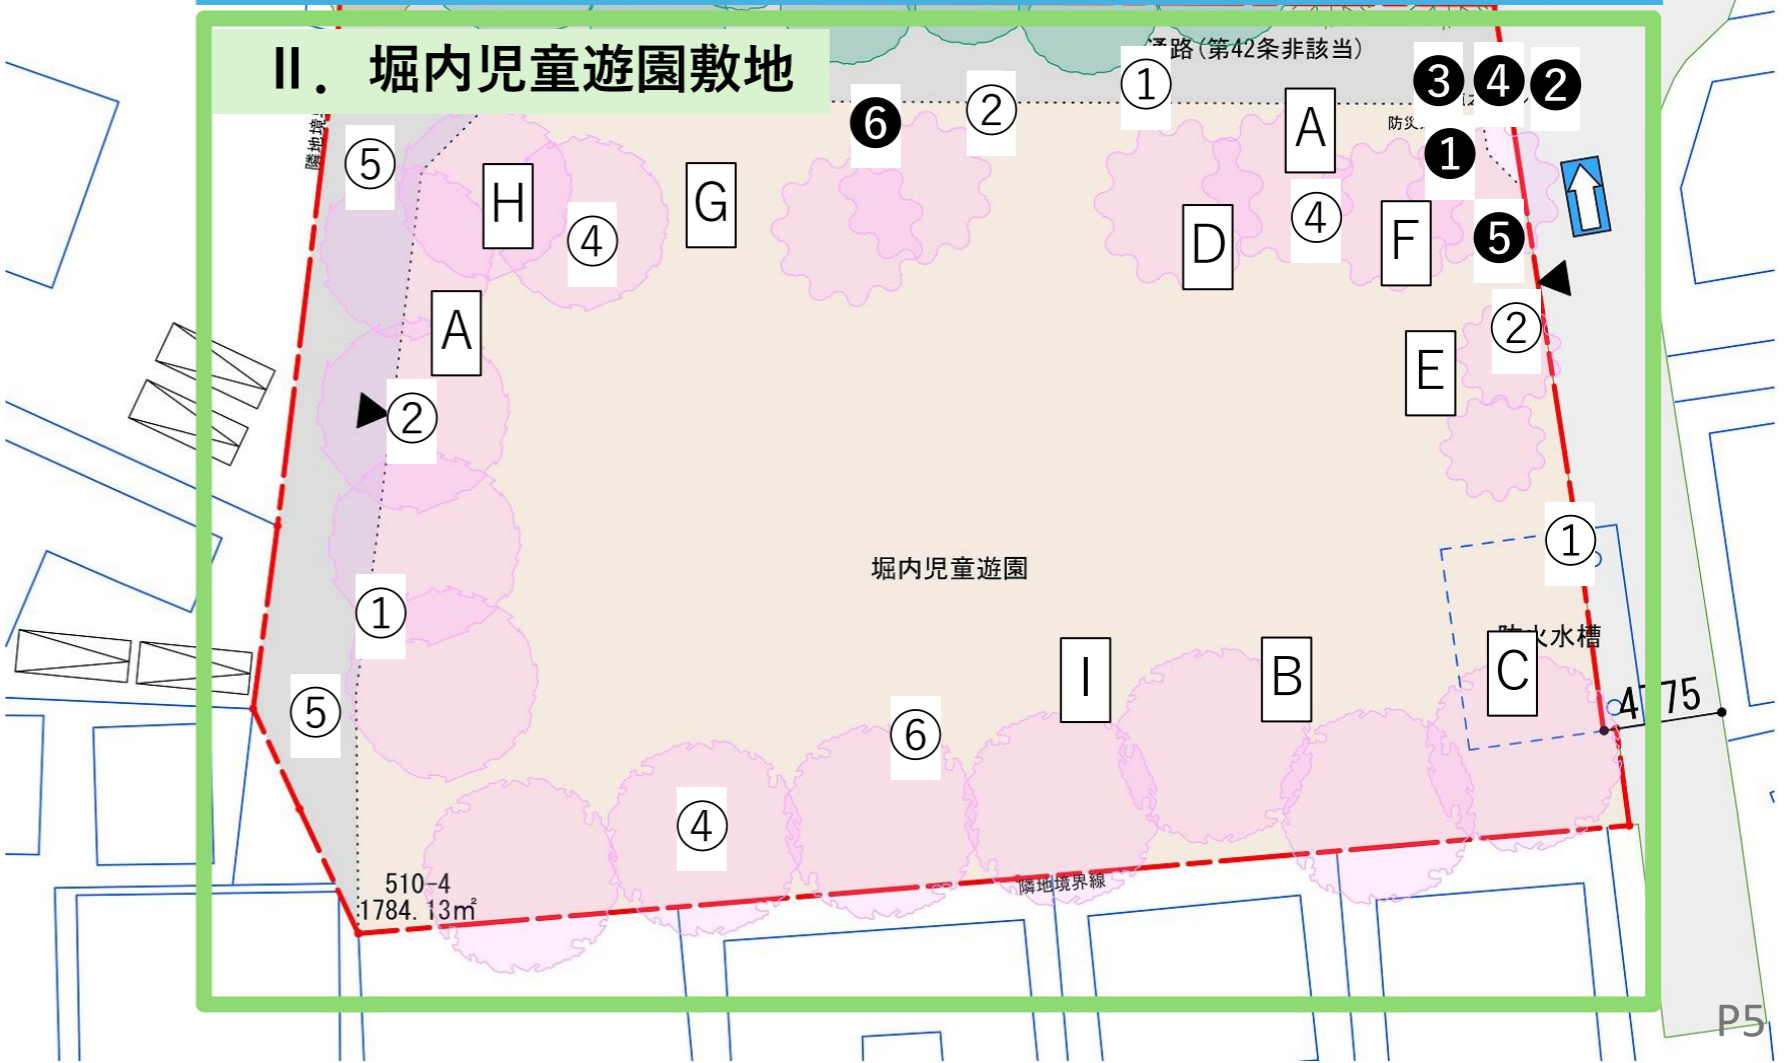
II. 堀内児童遊園敷地

- ①区画メッシュフェンス+基礎
- ②バリカー+基礎
- ③遊具等
 - A. ベンチ
 - B. ブランコ
 - C. ジャングルジム
 - D. スイング遊具
 - E. 砂場
 - F. 滑り台
 - G. シーソー
 - H. 鉄棒
 - I. 水平雲梯
- ④さくら22本 樹齢約60年
- ⑤通路部アスファルト舗装
- ⑥水飲み

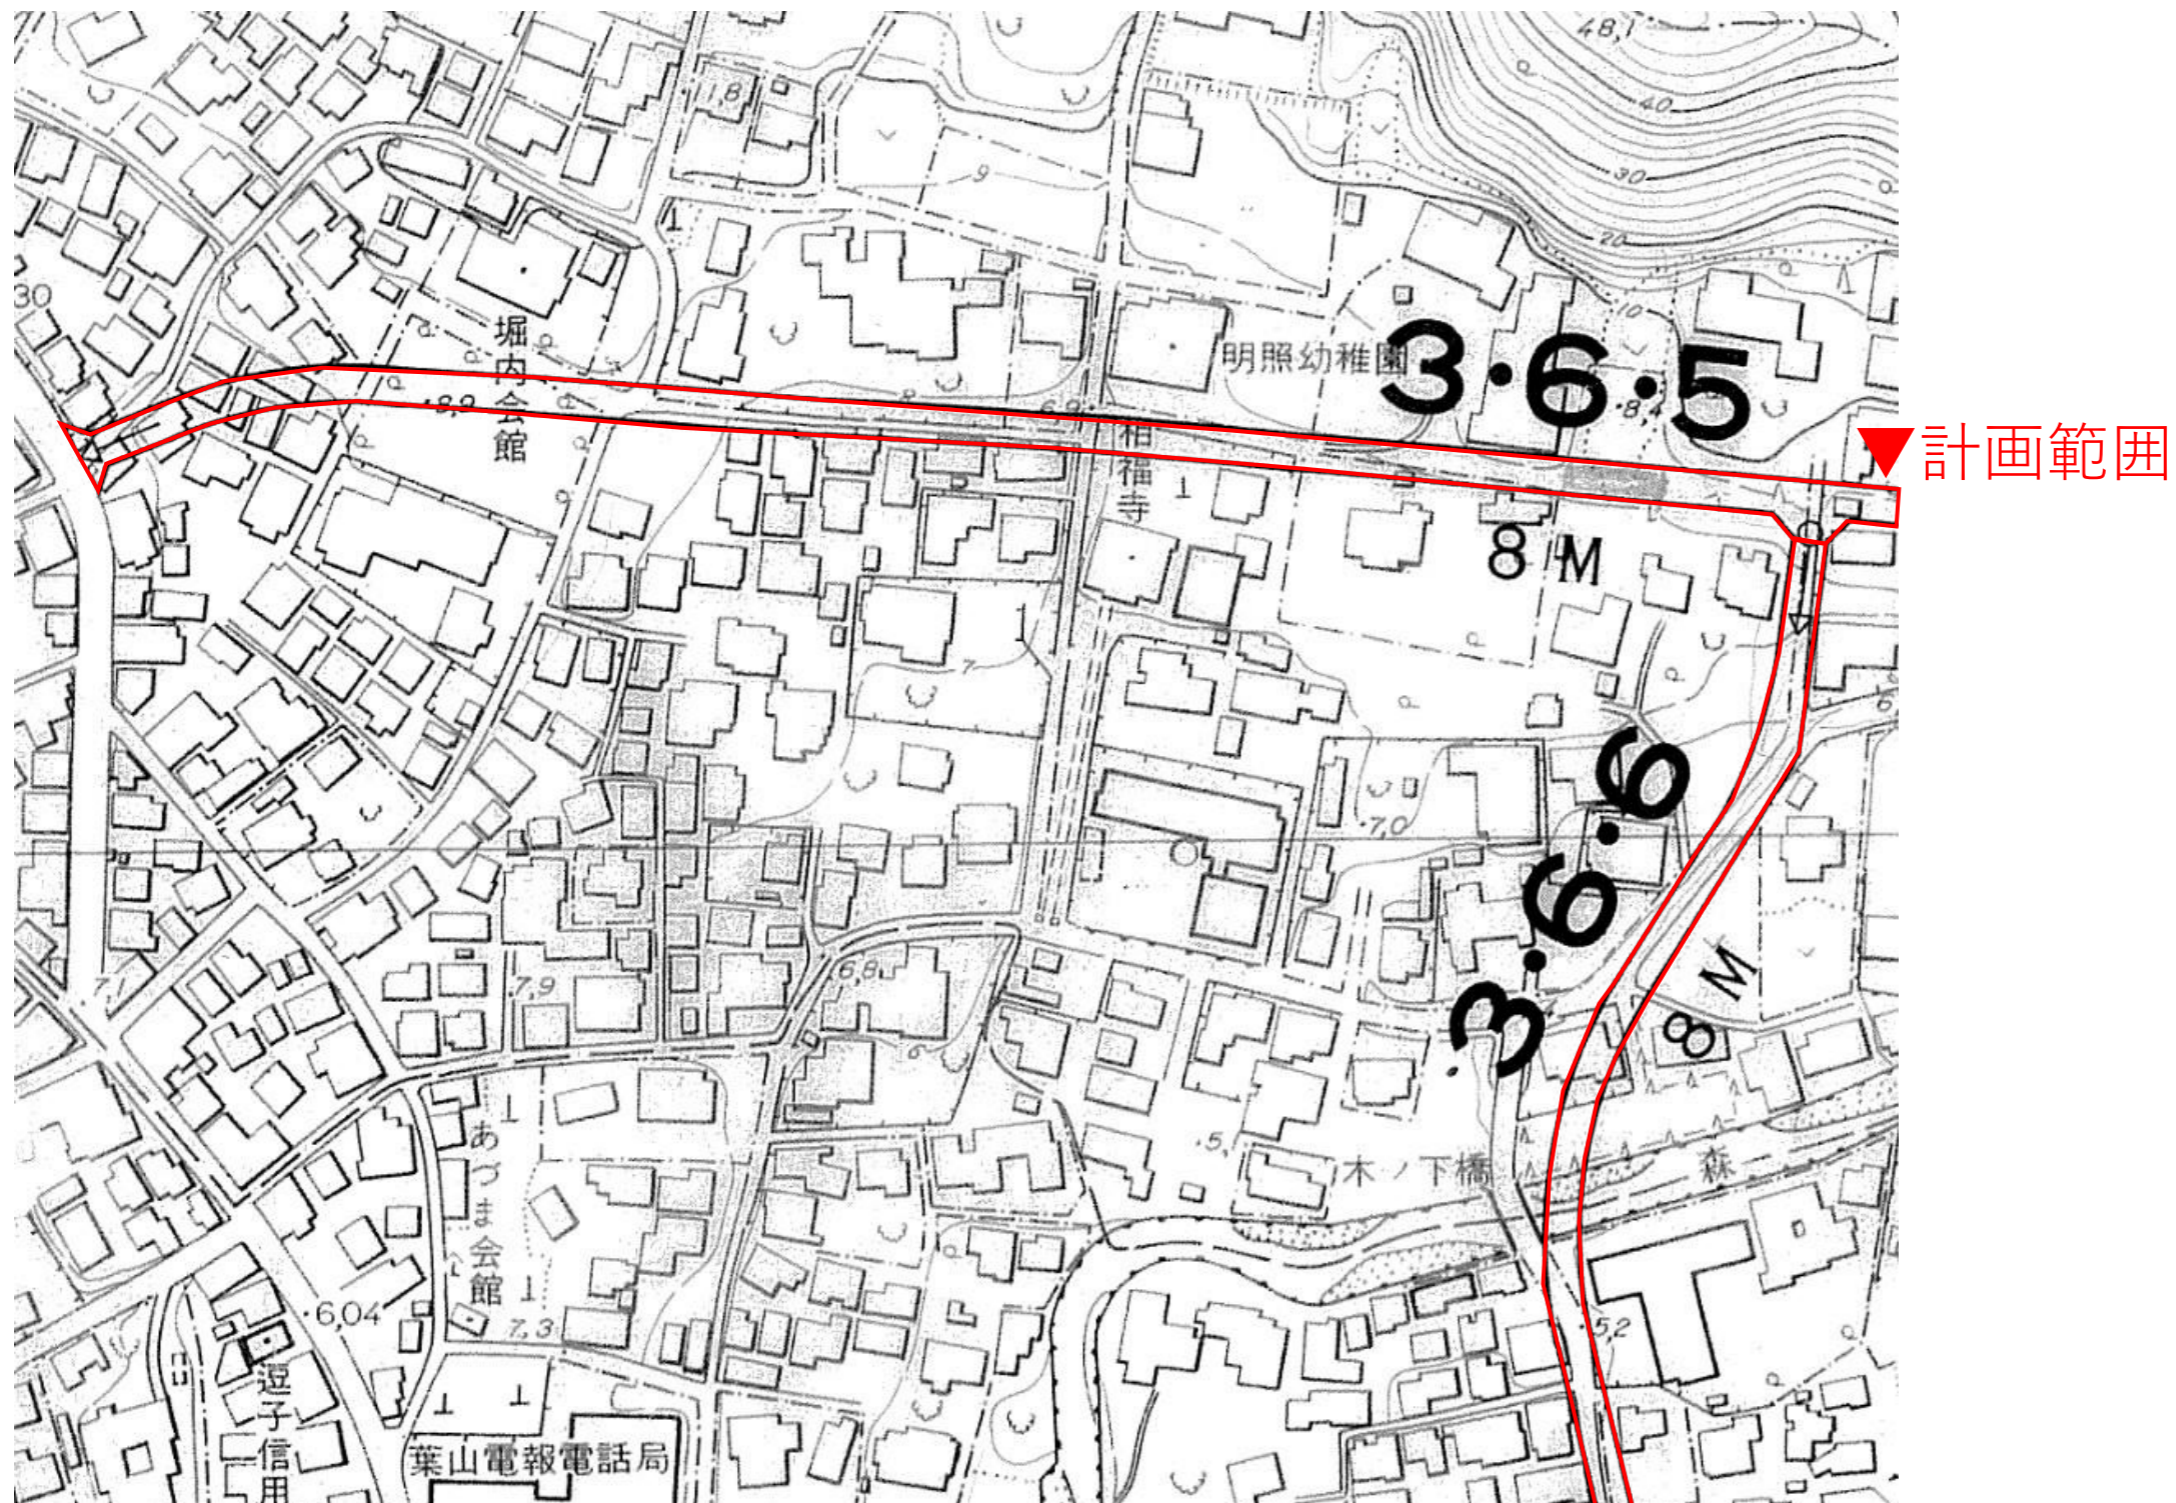
○都市計画図（都市計画決定時）昭和33年

会館用地と堀内児童遊園の一体的に再整備を行うため、
将来的に都市計画道路の整備を見据えた建物位置（南側配置）を検討する。
道路整備の際は道路管理者、警察と協議を行い道路線形を決めて行く。

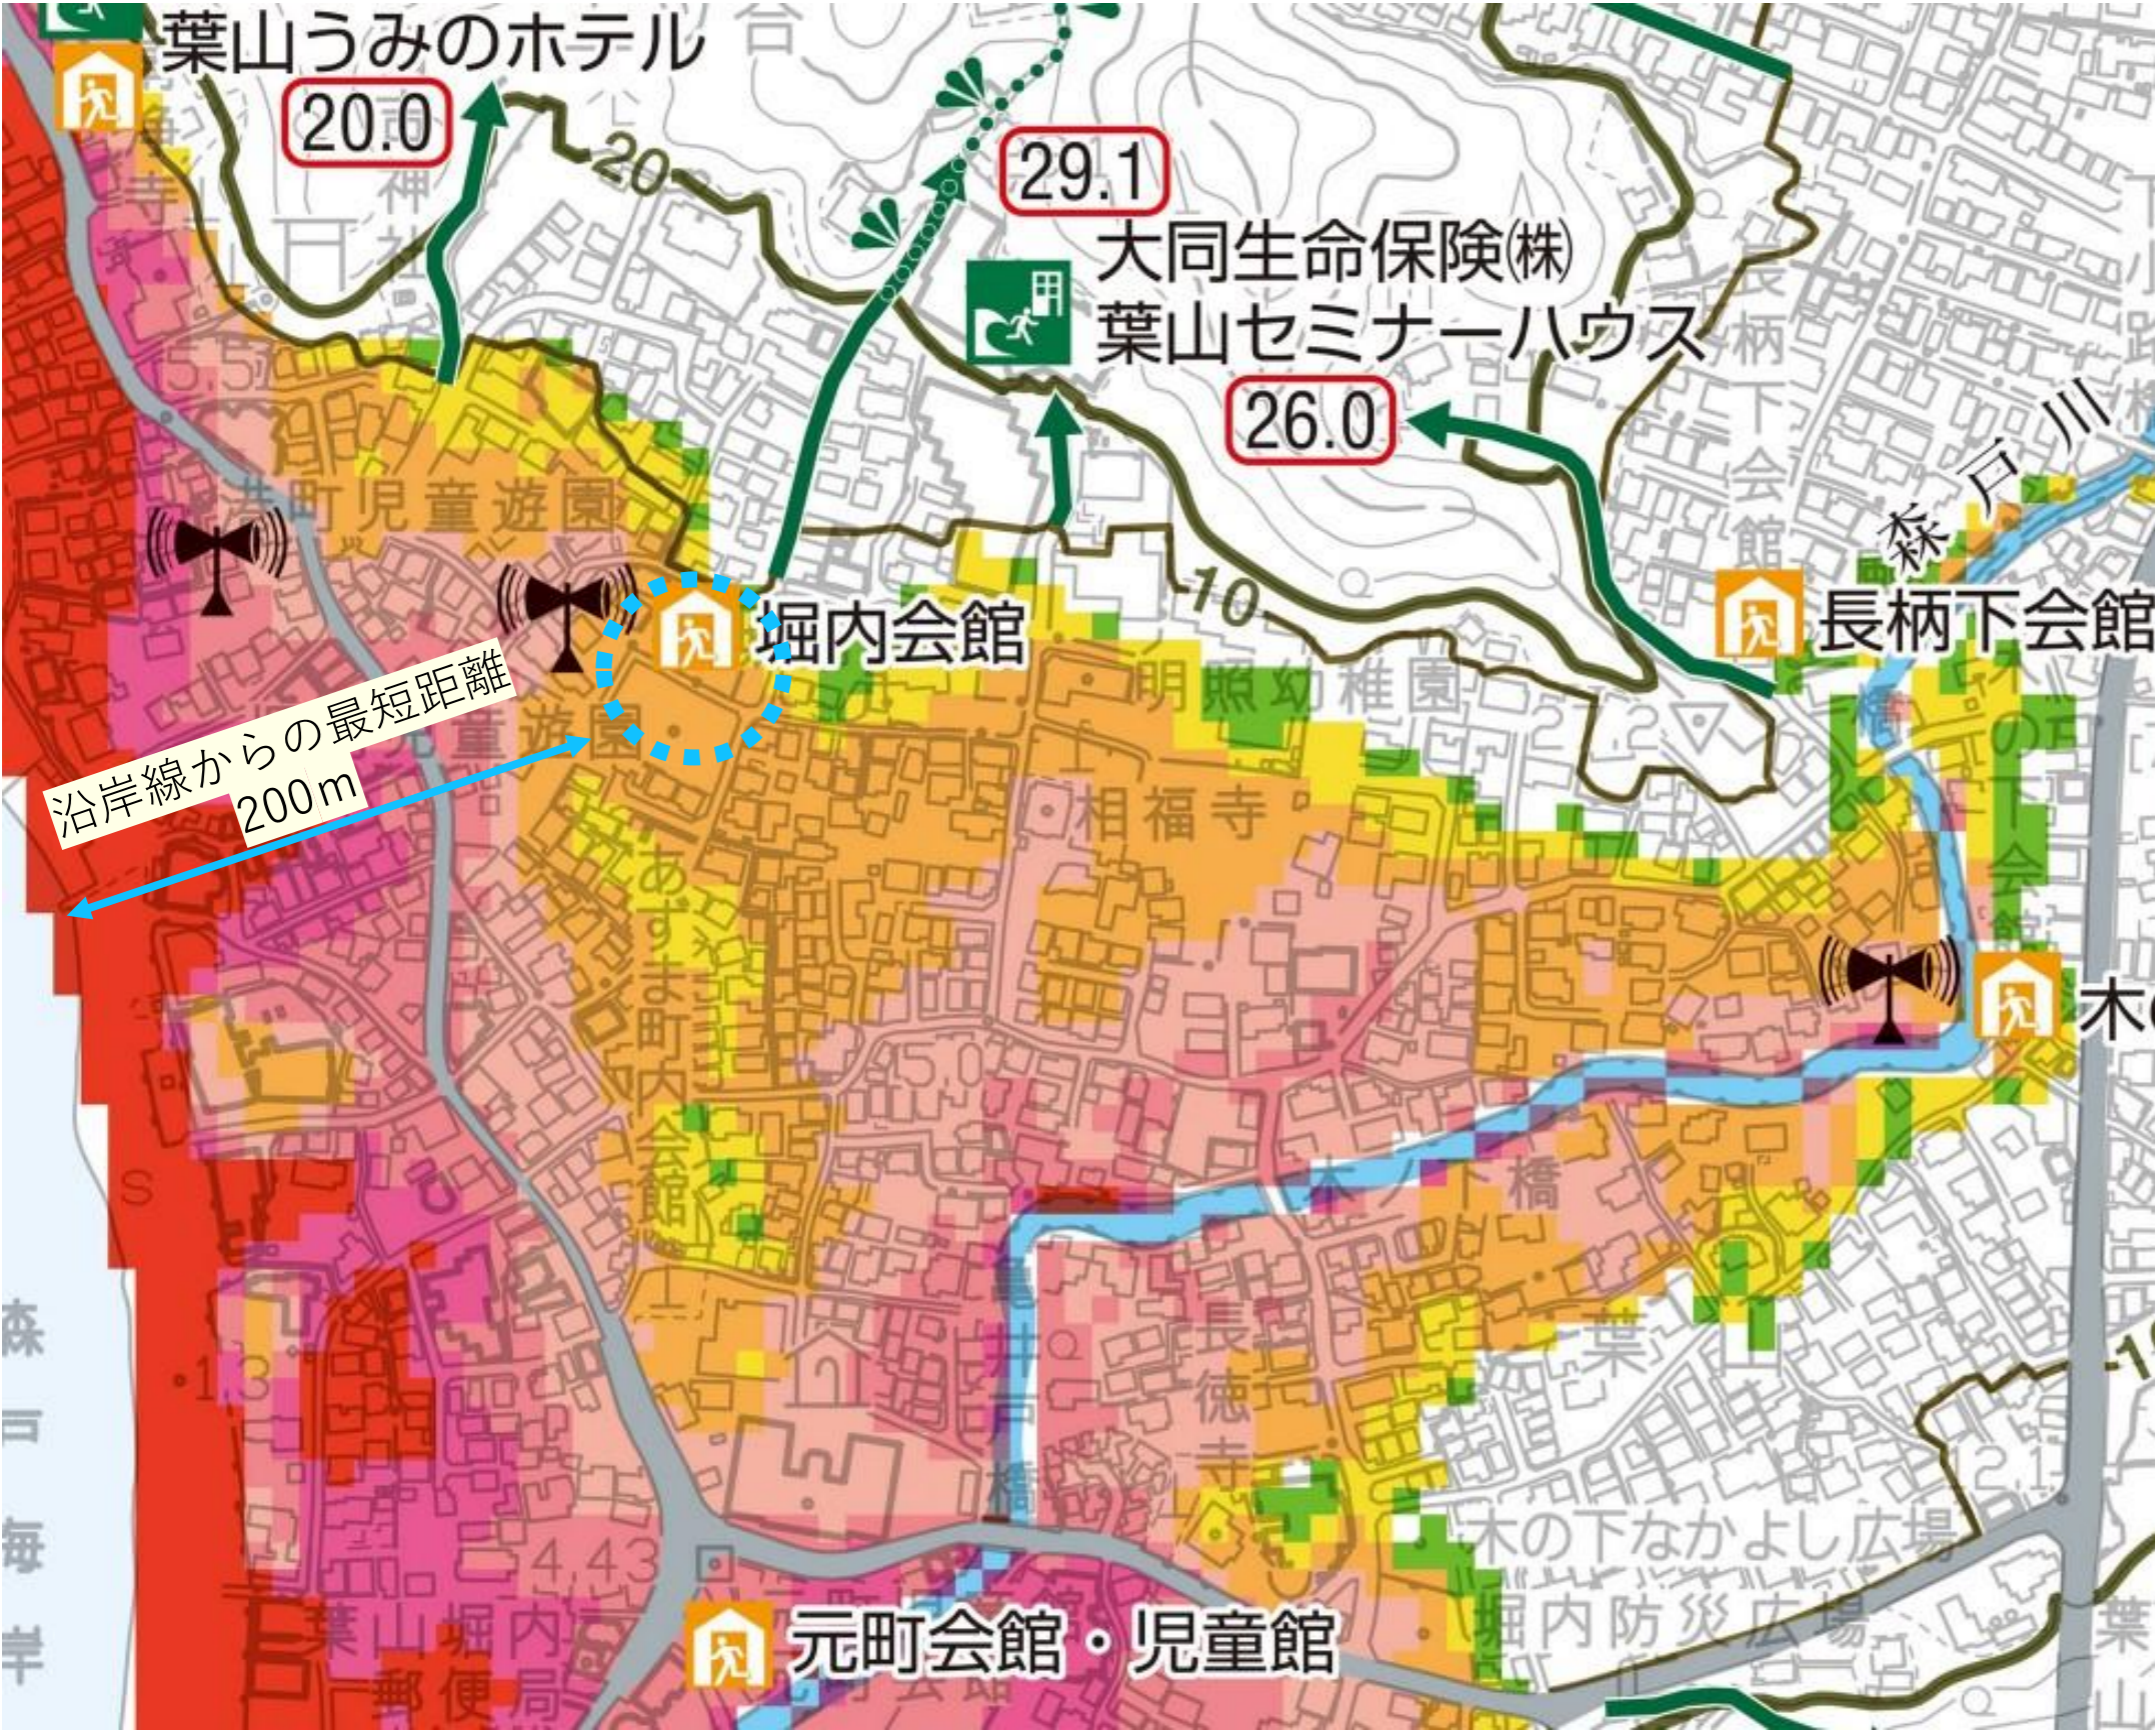
○葉山町津波ハザードマップ抜粋

堀内会館は津波浸水深は1.0～2.0m未満となっている。
自主避難所として指定されている。
自主避難所：町が発令する避難勧告等に基づかず、自らの判断により自主的に避難できる避難所。
町内会の判断や町の要請で開設する。

※洪水浸水想定区域外・土砂災害警戒区域外

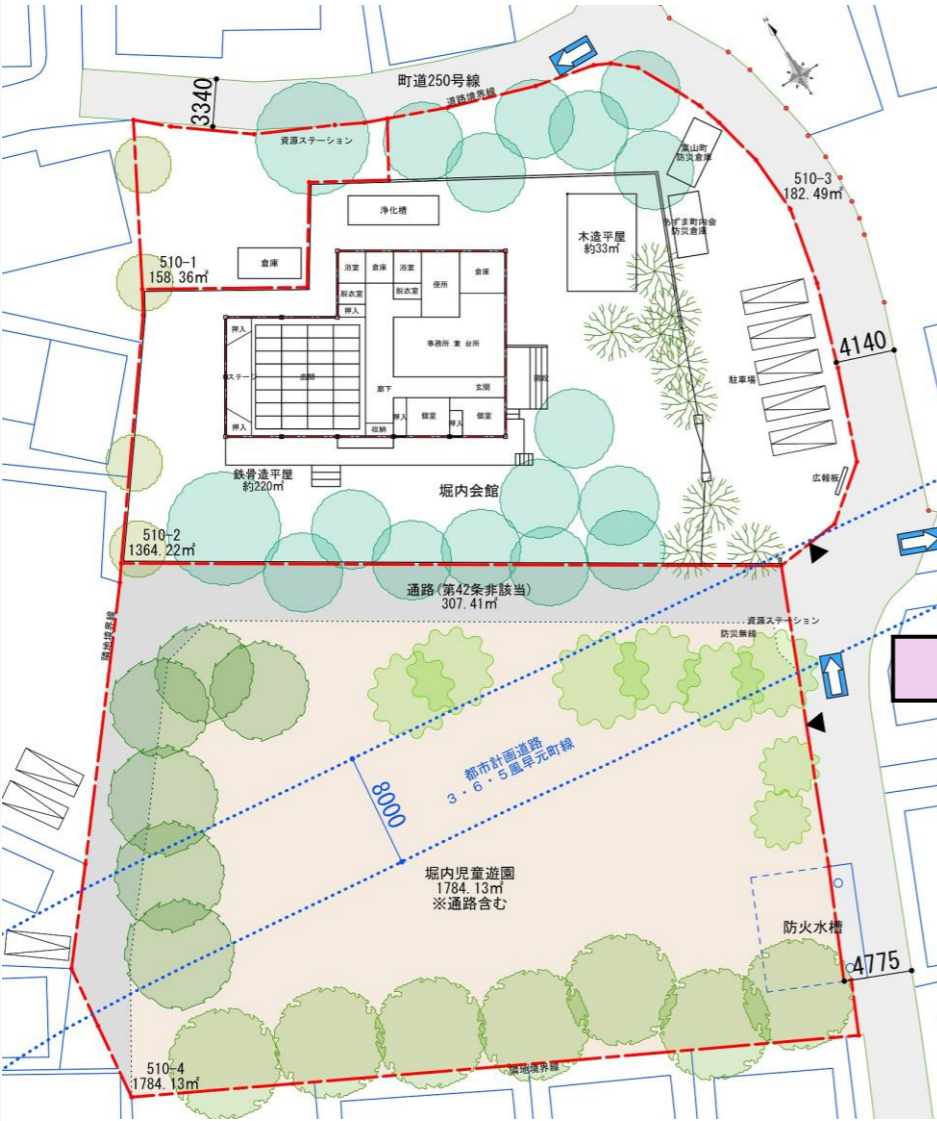
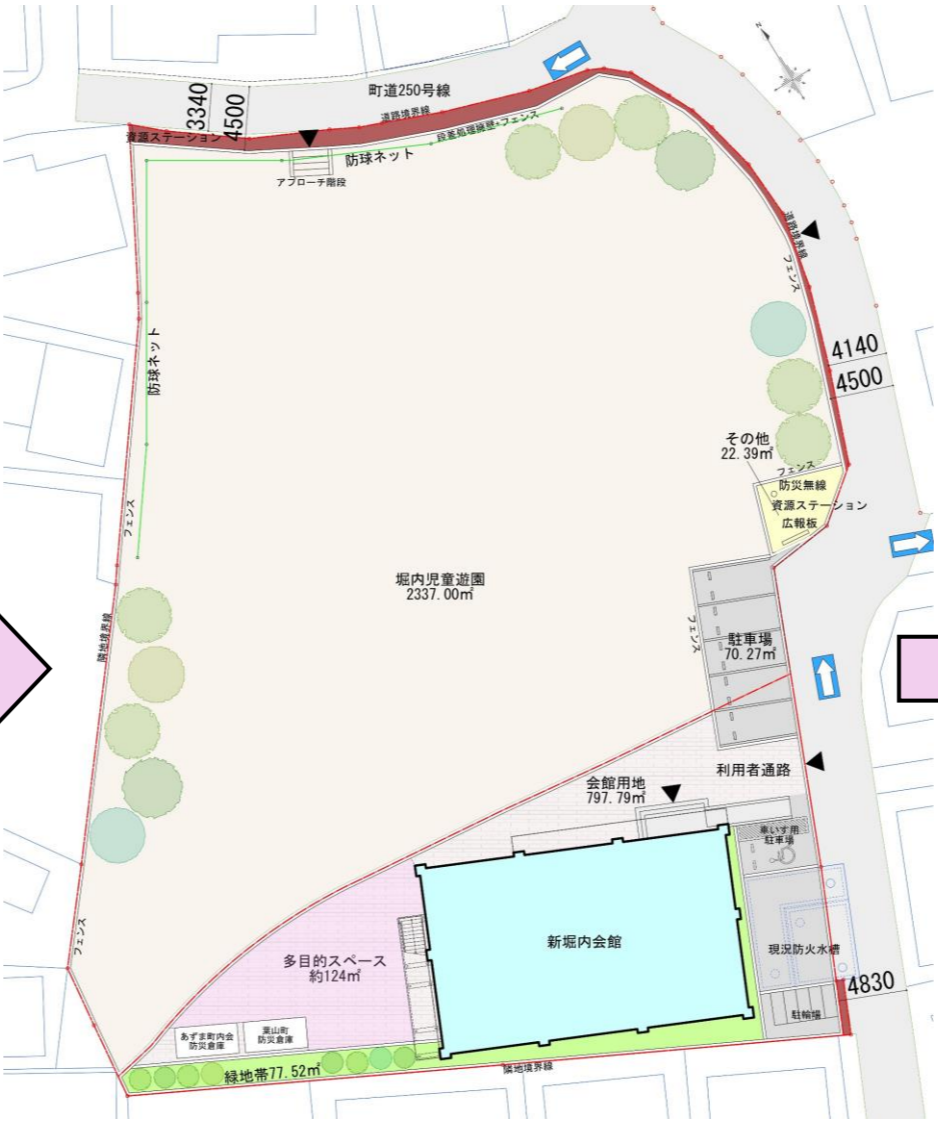
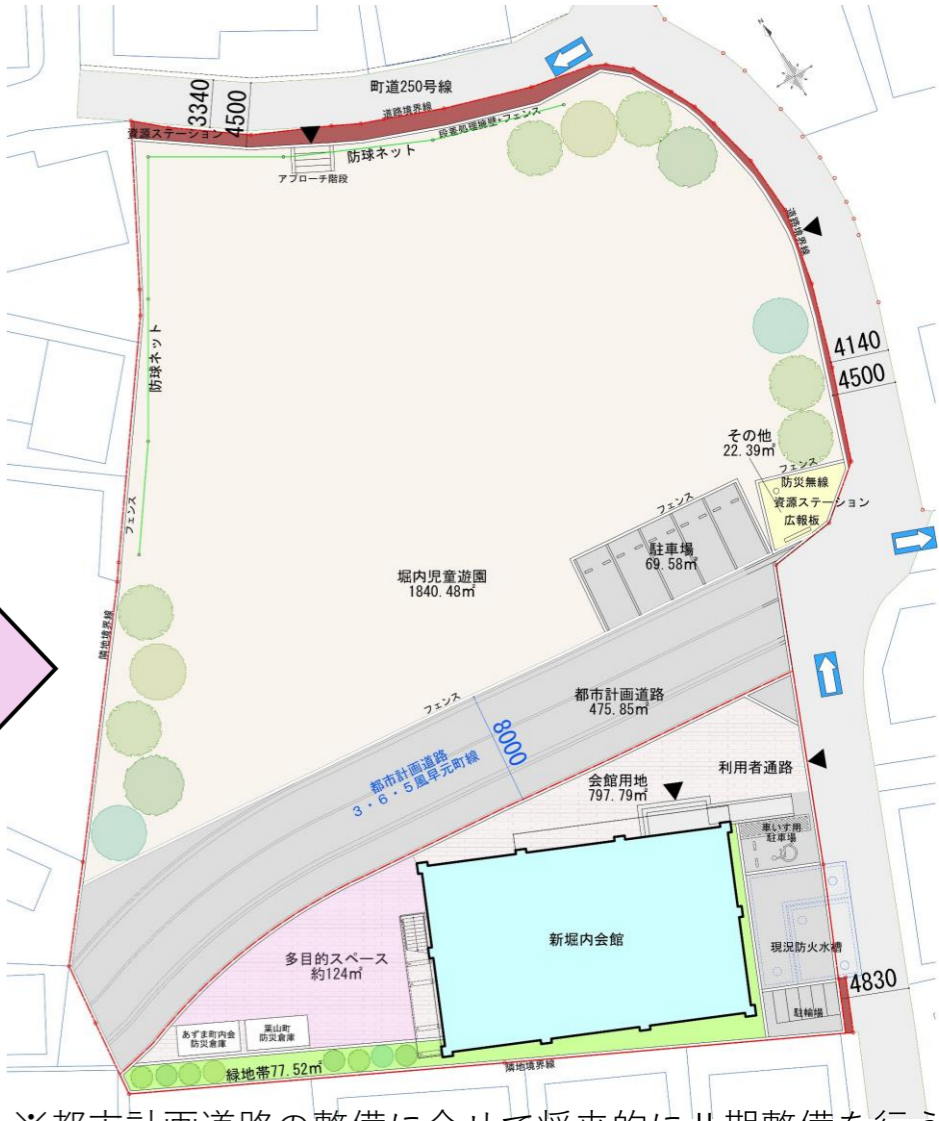
配置計画

※都市計画道路の整備に合わせて将来的にII期整備を行う

- ・将来的に都市計画道路が整備することを見据えて南側会館配置とする。
- ・イベント等で使用できる多目的スペースを広く設ける。
- ・児童遊園を整形に現況以上の面積を最大限確保できる。
- ・駐車場は利便性を考慮した位置とした。

北東配置 普通車 5 台程度

東配置 普通車 5 台
南東配置 車椅子用 1 台

会館用地 1522.58㎡

797.79㎡

公園用地 1784.13㎡※通路含む

2337.00㎡

1840.48㎡

475.85㎡

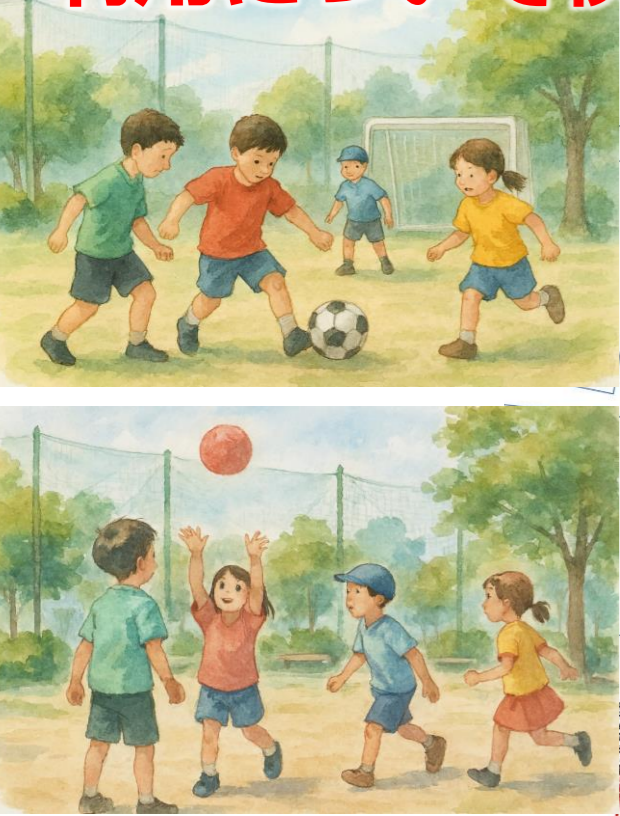
○ I 期先行整備

今後、児童遊園内はゾーン分けし、
利用について検討します。

I 期先行整備の児童遊園整備内容は
周囲フェンス、防球ネット、舗装を想定

遊具・器具、樹木、水飲み場等は
公園整備計画にしたがい
I 期先行整備後に整備する予定

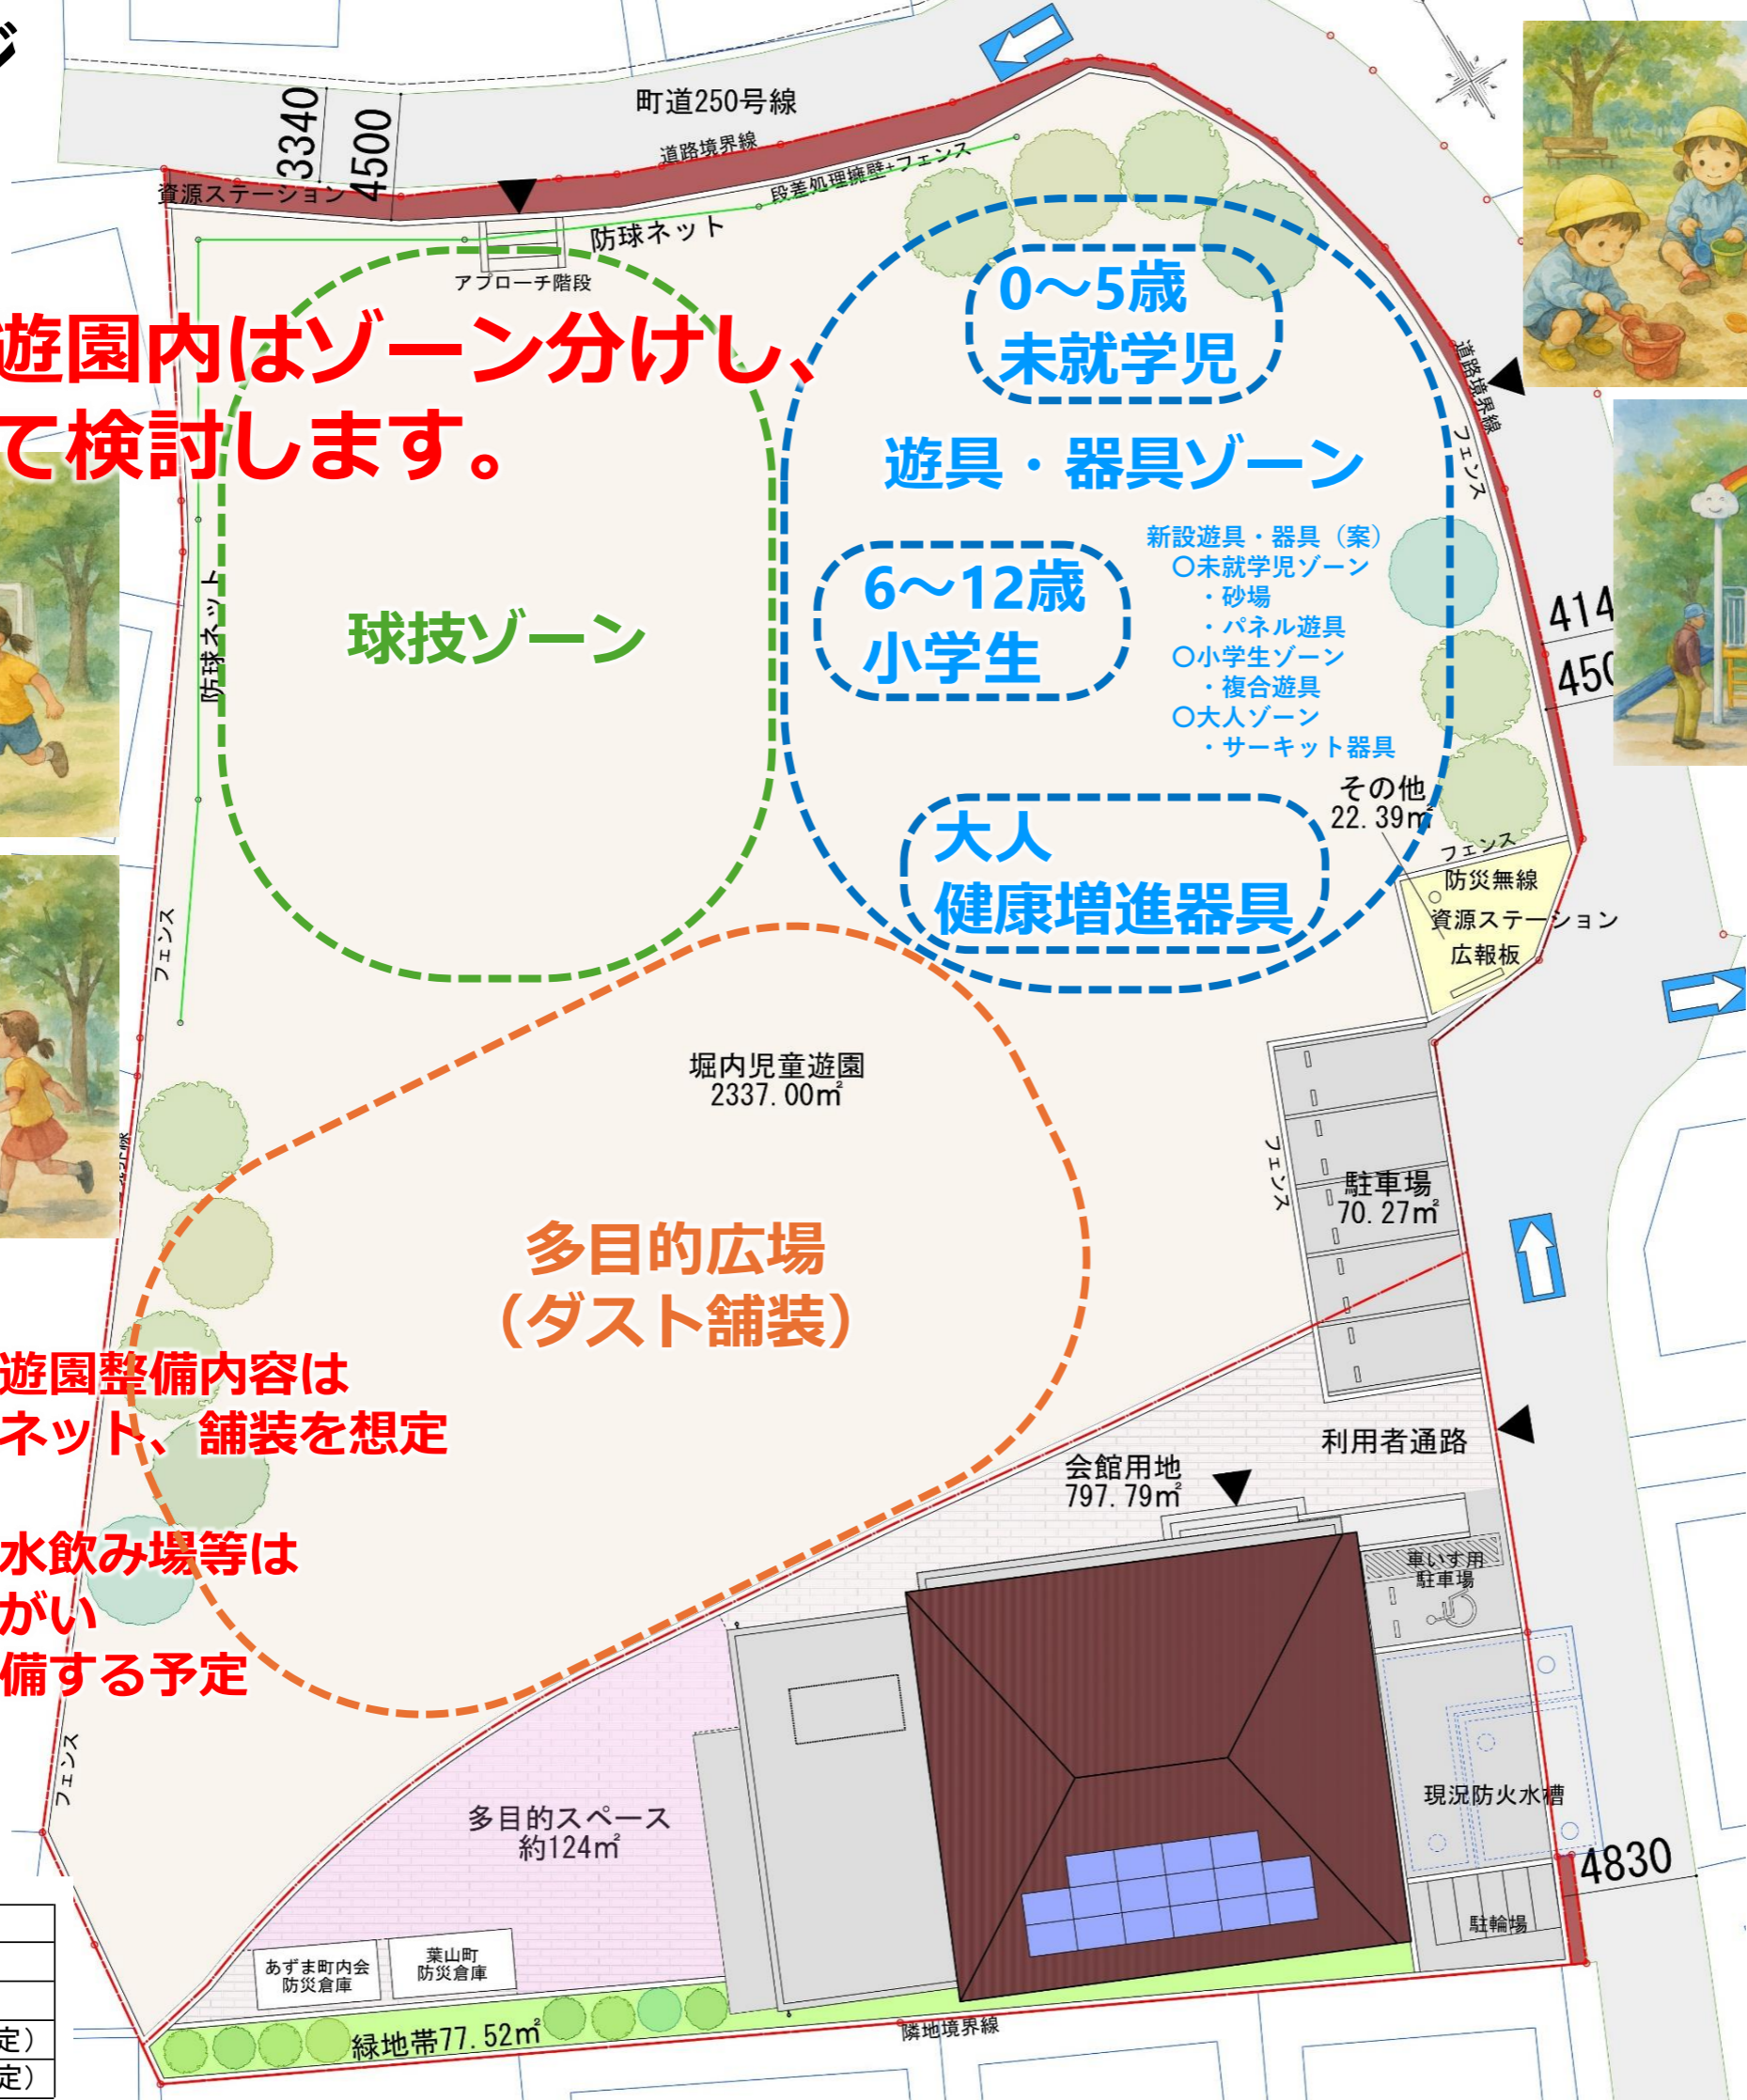
新堀内会館建築概要

敷地面積	797.79㎡
建築面積	279.50㎡
延床面積	468.00㎡
建蔽率	35.03% < 60% (法定)
容積率	58.66% < 200% (法定)
