堀内会館再整備 基本計画

～再整備までの今後の方針～

令和7年11月

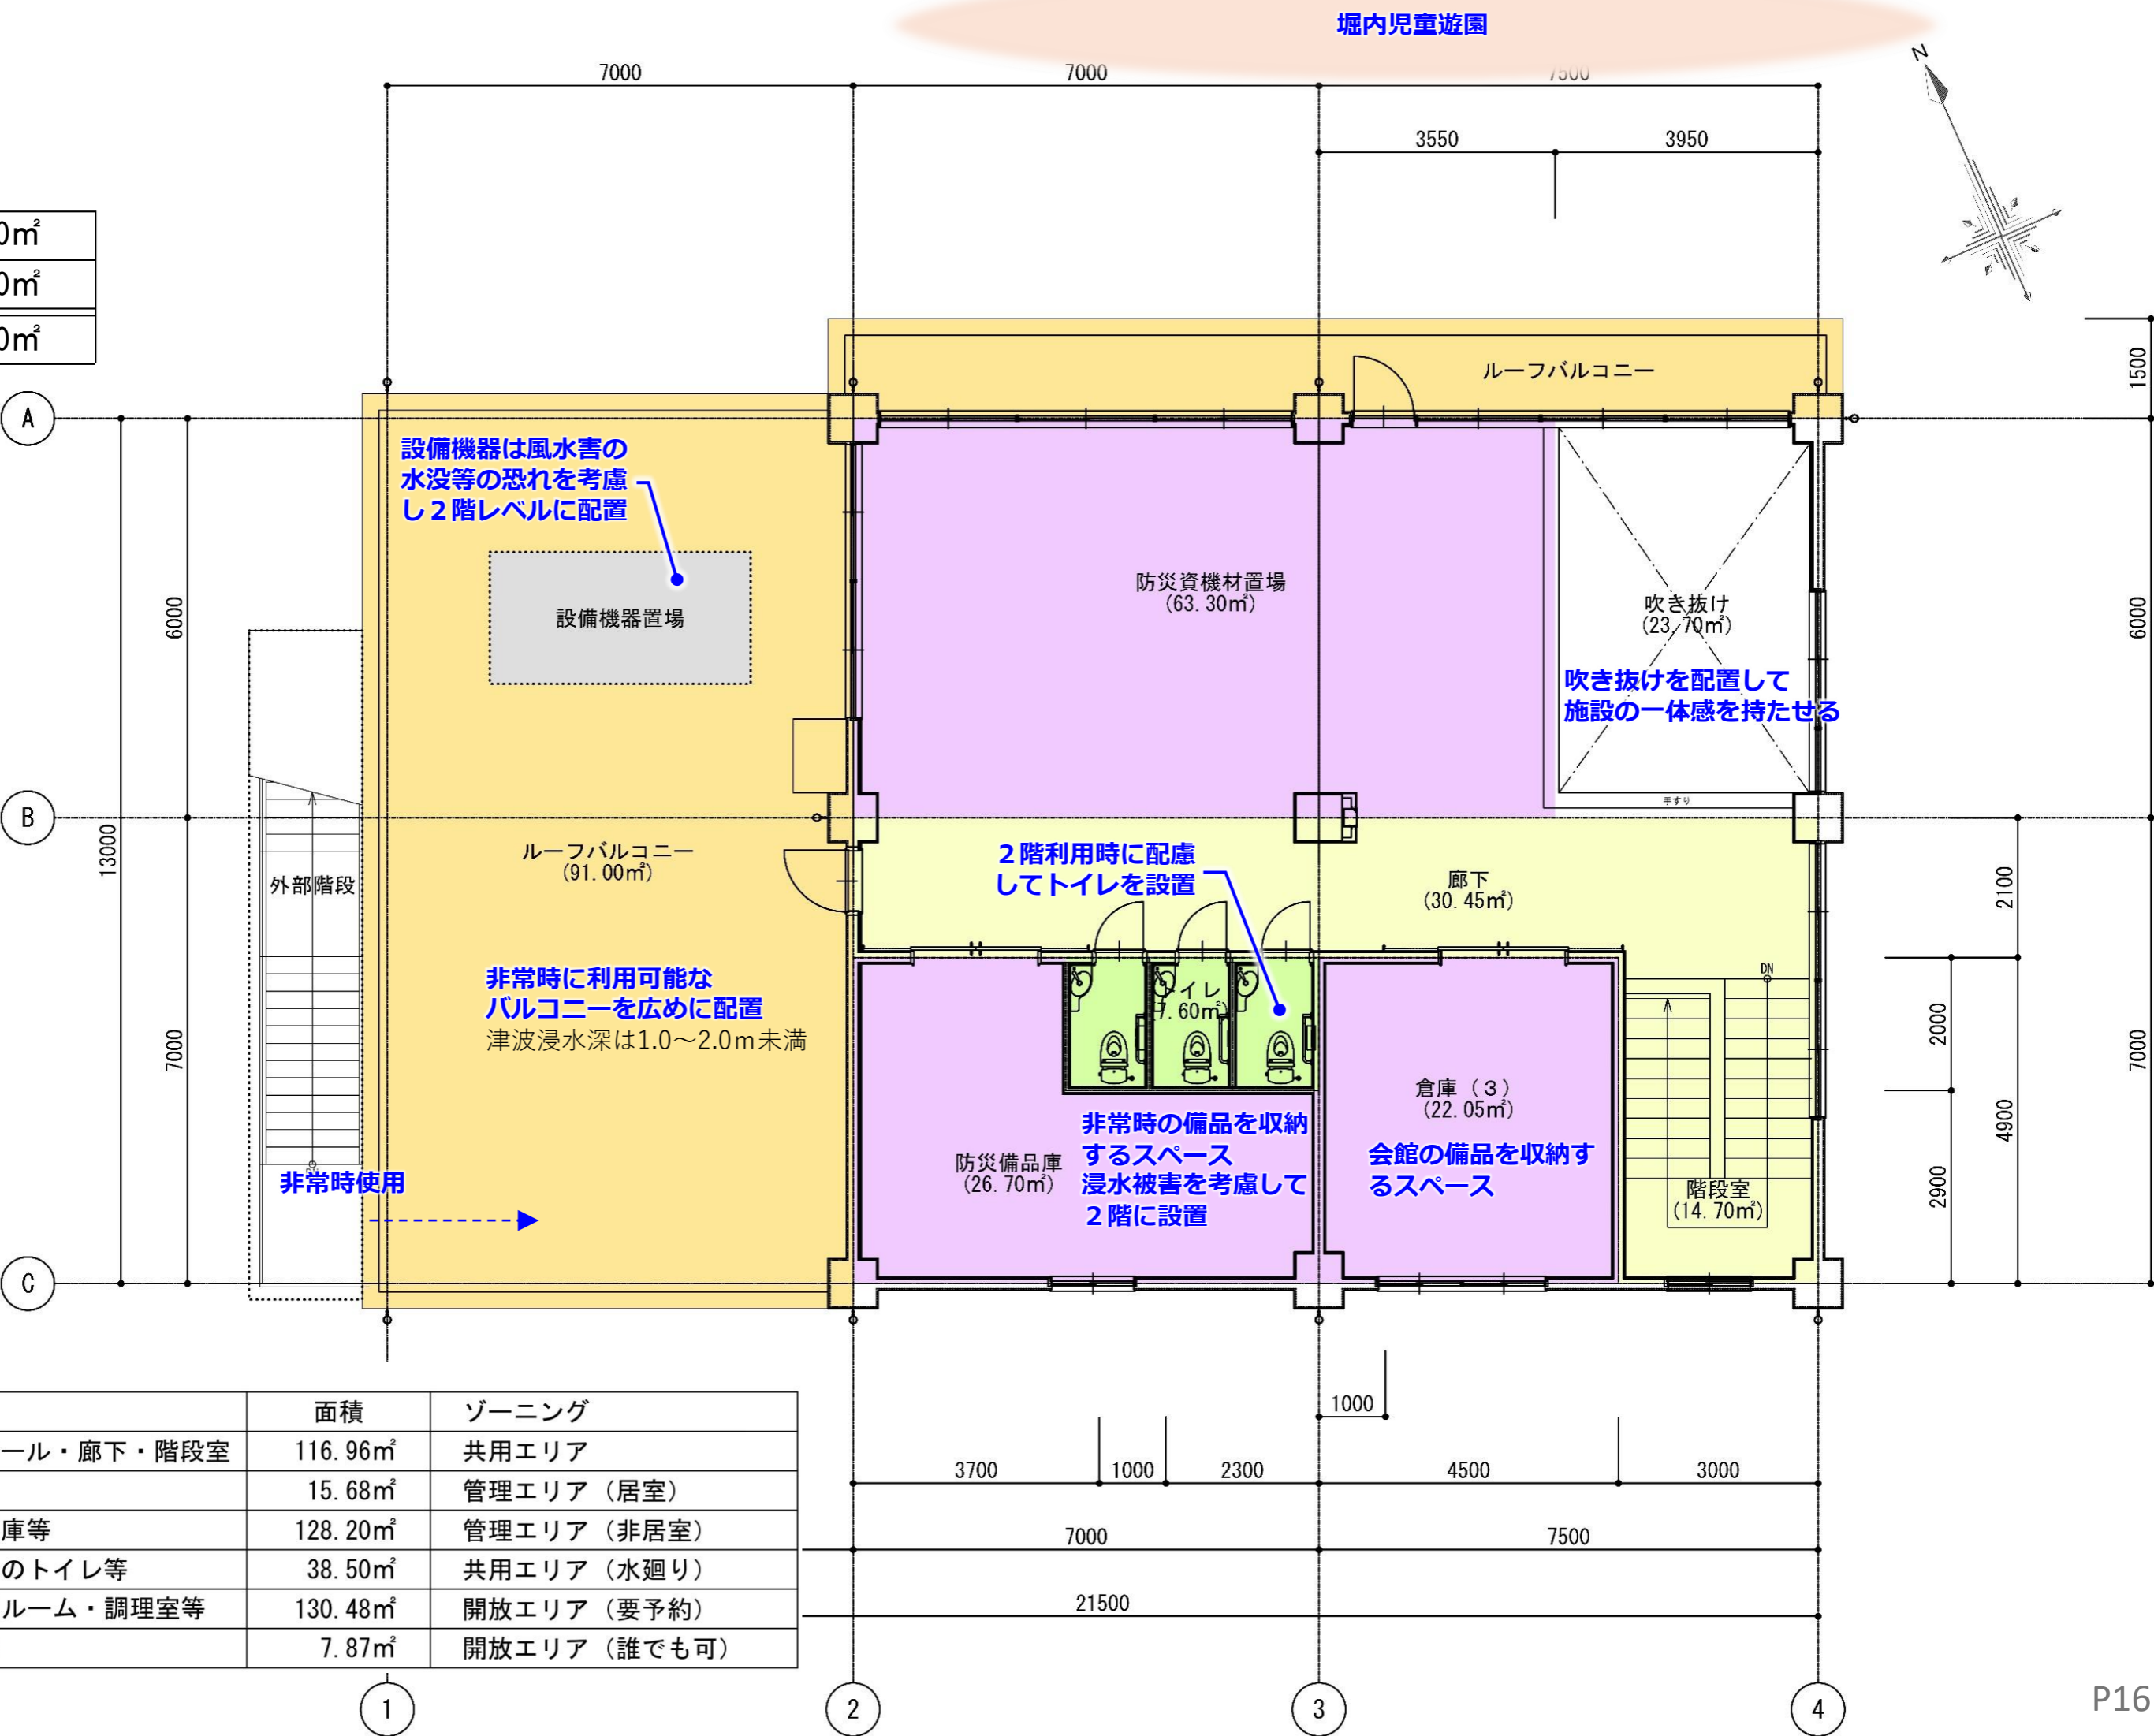
○ 2 階平面図

2 階	188.50㎡
1 階	279.50㎡
合計	468.00㎡

区分	室名	面積	ゾーニング
	エントランスホール・廊下・階段室	116.96㎡	共用エリア
	事務室	15.68㎡	管理エリア（居室）
	倉庫・防災備品庫等	128.20㎡	管理エリア（非居室）
	トイレ・みんなのトイレ等	38.50㎡	共用エリア（水廻り）
	会議室・プレイルーム・調理室等	130.48㎡	開放エリア（要予約）
	ワークスペース	7.87㎡	開放エリア（誰でも可）

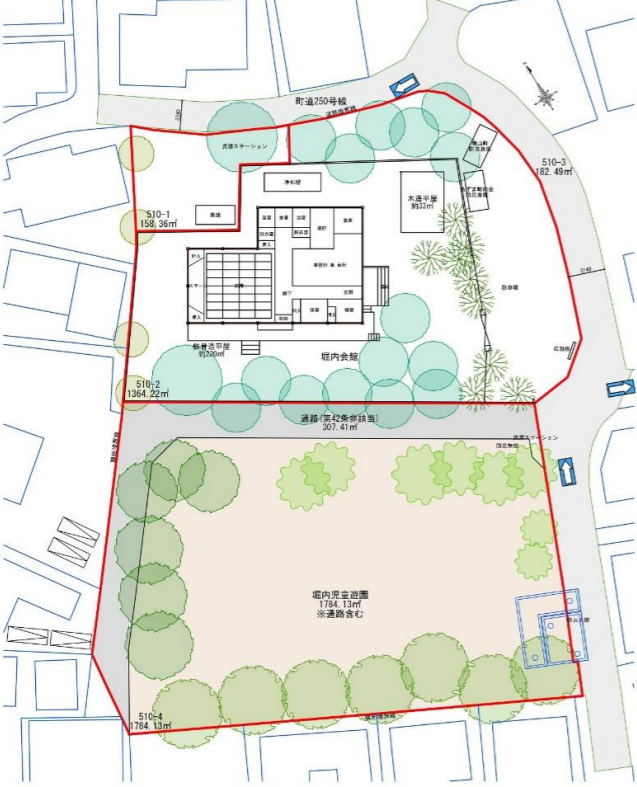
R8. 4～5 解体工事業者選定
設計業務委託業者選定
地盤調査業務委託業者選定
※ここまで現会館が使用可能

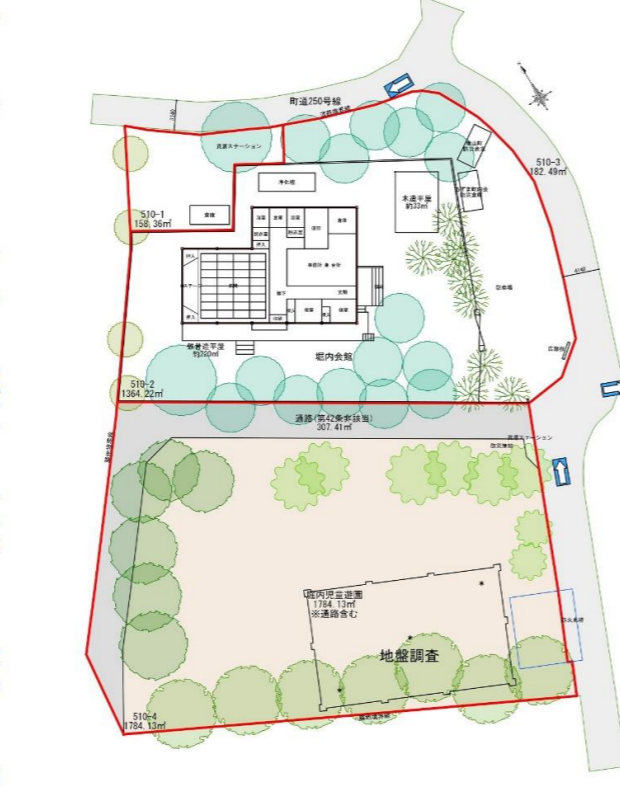
R8. 6 地盤調査
ボーリング・標準貫入・サンプリング・水平載荷・室内試験・解析
※ここまで現会館が使用可能

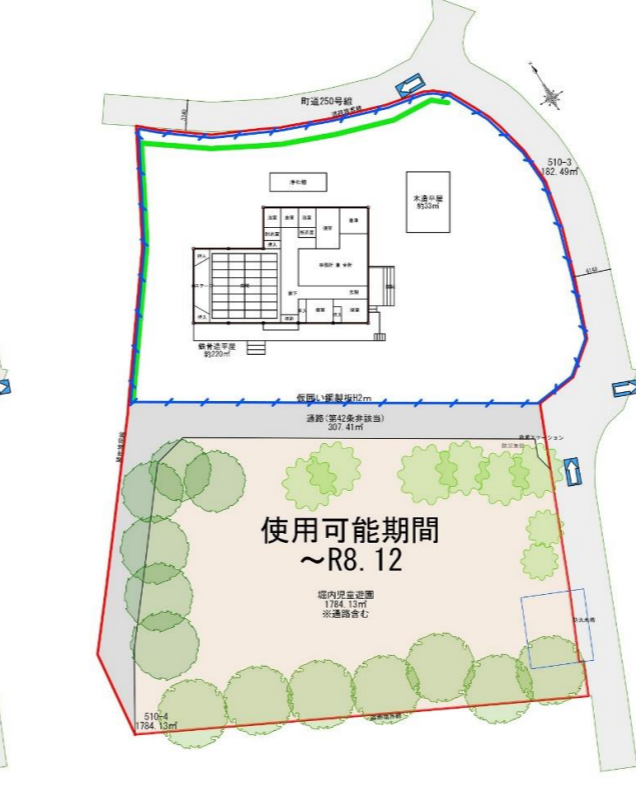
R8. 8～R9. 2 樹木・外構・工作物・粗大ごみ・内装仕上材
隣地境界・道路境界仮土留め
防災倉庫は移設
北側の段差処理のため木製土留め設置
及び間詰め埋戻し表層整地転圧
西側隣地境界擁壁解体部は木製土留め設置
周囲仮囲い仮設
上部・下部躯体解体
地下埋設物解体
※ここまで児童遊園が使用可能

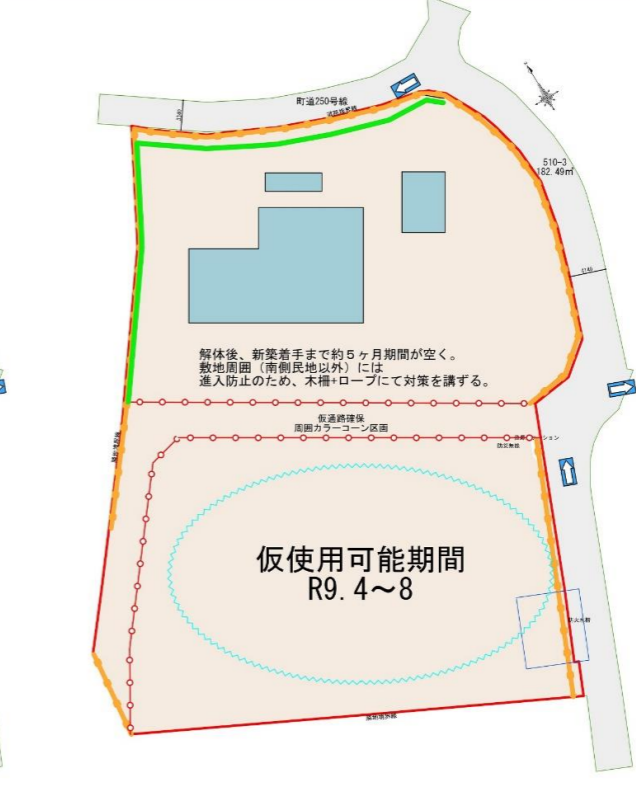
R9. 1～2 調査・準備・仮囲い
児童遊園内の遊具・樹木・フェンス等解体
水道切り直し工事
通路舗装解体
仮通路確保(周囲カラーコーン区画)
敷地周囲には進入防止対策で木柵H1m@1500+ロープ3段を設置
建物及び地下埋設物の箇所は粉塵対策でブルーシートにて養生
児童遊園内仮使用できるように整地
建築基準法確認申請業務及び関係法令対応
新築工事業者選定
R9. 3
R9. 4～8

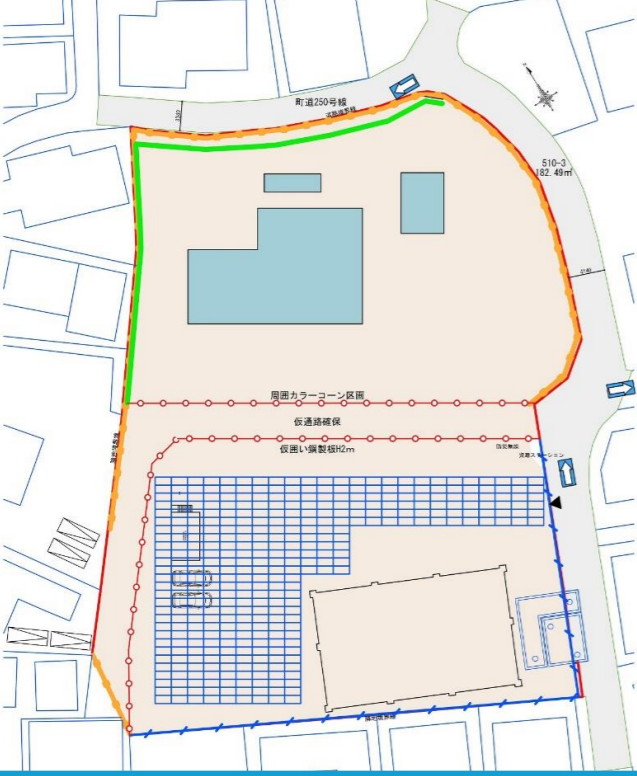
R9. 9～10 準備・調査・仮設
(R8.6設計→R9.4確認申請→R9.9新築着手)
※ここまで仮通路が使用可能

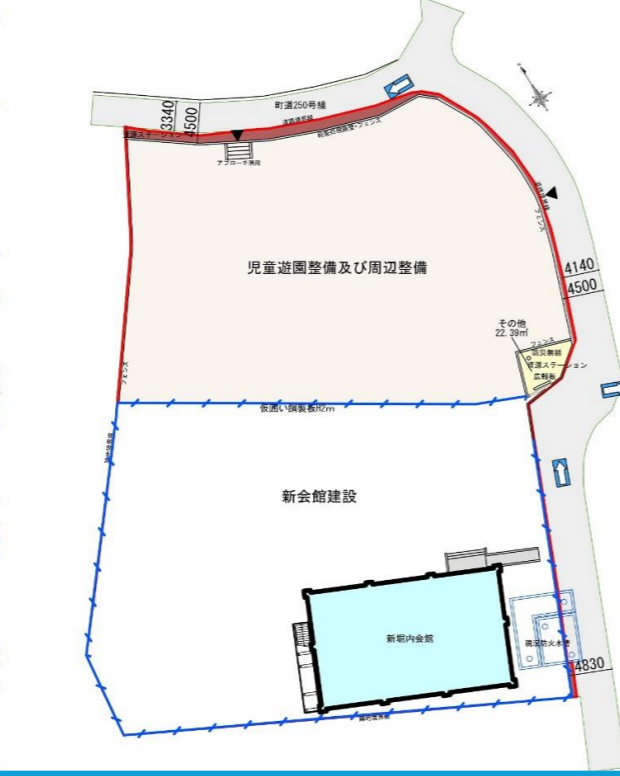
R9. 11～R10. 7 新会館建設
R9. 11～R10. 5 児童遊園整備及び周辺整備・検査

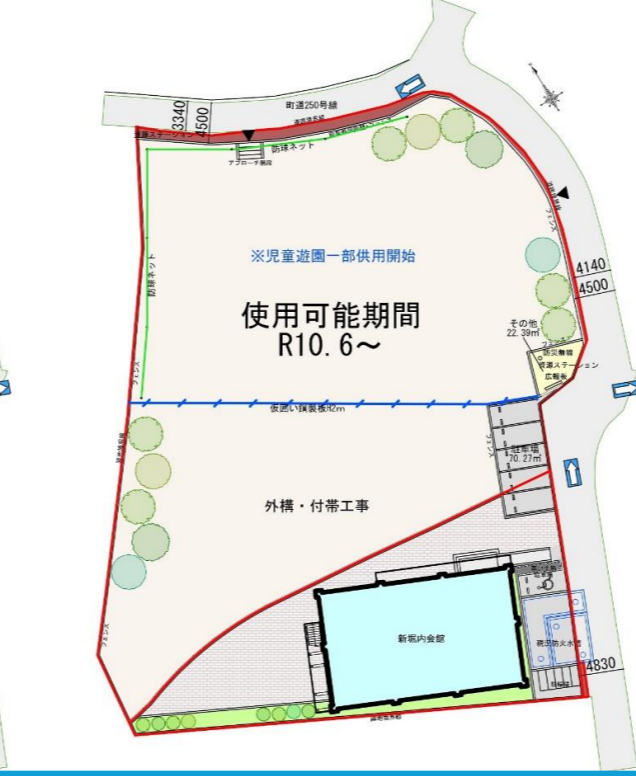
R10. 8～R11. 1 外構・付帯工事
※児童遊園一部供用開始
