葉山町 御中

建物劣化診断報告書

01_葉山小学校

報告日 2020年3月24日

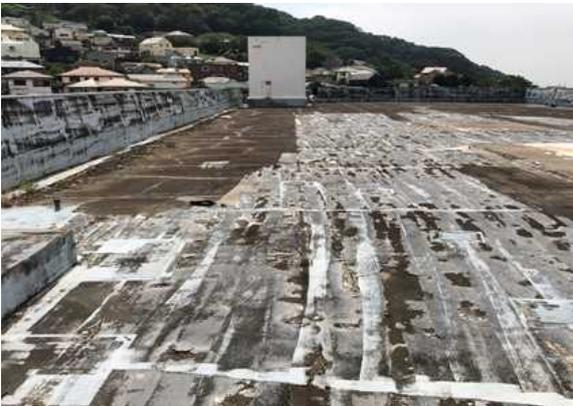
No. 建03

校舎

屋上防水_2期

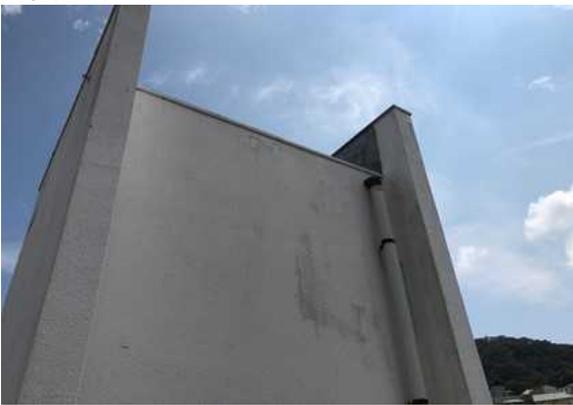
No. 建04

校舎

屋上_旧時計台

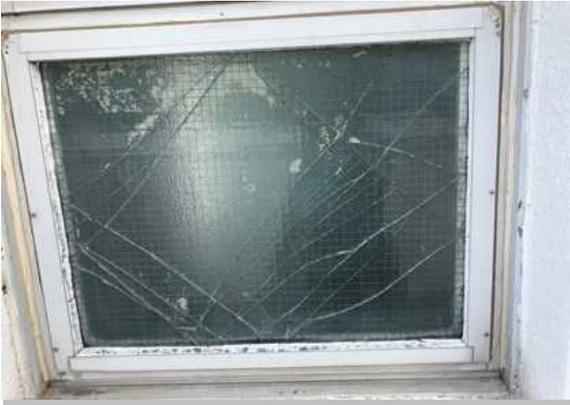
No. 建12

校舎

PH アルミサッシ

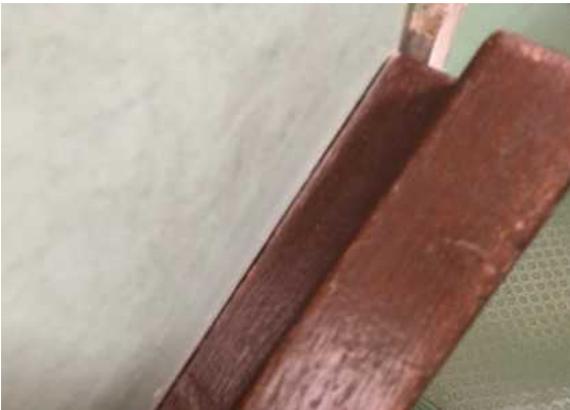
No. 建18

校舎 内部階段 木製手摺

■設置/更新年： 1972年
■状況
手摺の浮きが見受けられる。

■診断
緊急性は無いが、早急な修繕を推奨する。

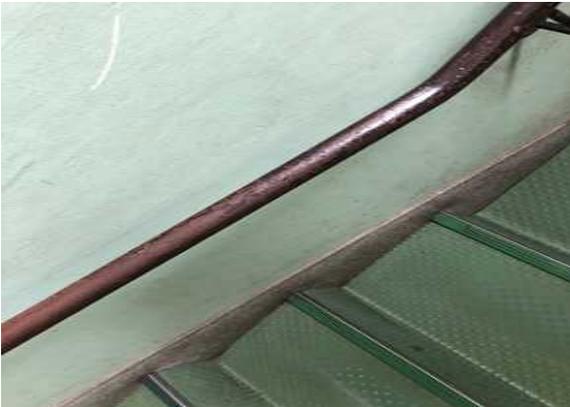
No. 建19

校舎 内部階段 鋼製手摺

■設置/更新年： 1972年
■状況
全面に錆の発錆箇所が見受けられる。

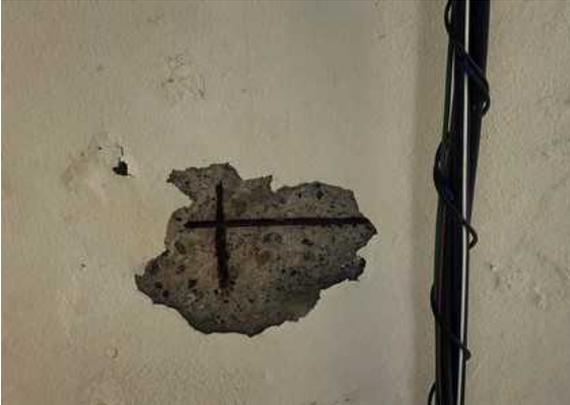
No. 建23

校舎
3階 外部バルコニー X7-8
■設置/更新年： 2002年更新（耐震改修による）
■状況
上裏面仕上げ材の剥離・露筋箇所が多数見受けられる。

■診断
早急な更新が必要である。

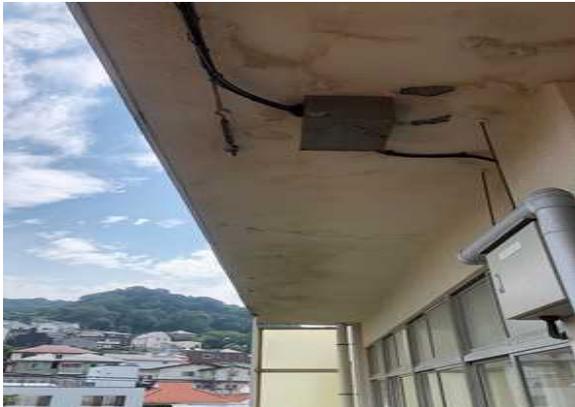
No. 建27

校舎 2階 外部バルコニー X3-4

■設置/更新年： 2002年更新(耐震改修による)

早急な更新が必要である。

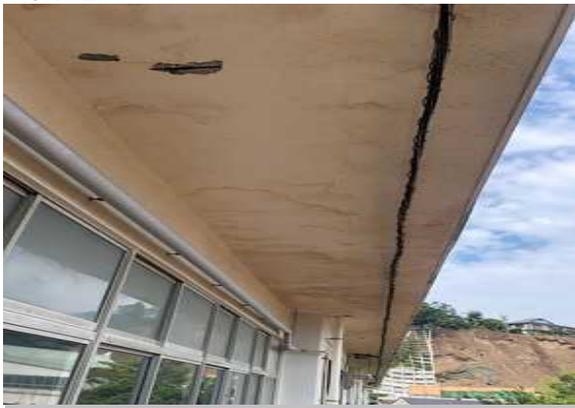
No. 建28

校舎 2階 外部バルコニー X4-5

■設置/更新年： 2002年更新(耐震改修による)

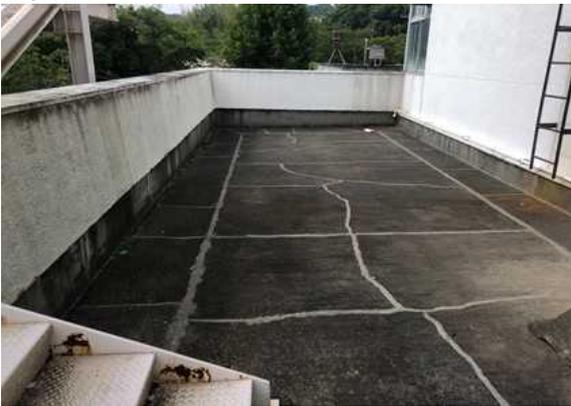
No. 建40

校舎 2階避難階段テラス X-14

- 設置/更新年： 1972年
- 状況
下階に漏水が見受けられる。

- 診断
原因調査の上、早急な対応が必要である。

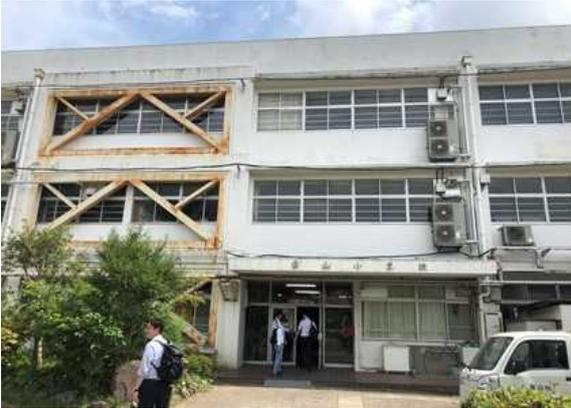
凡例： **A**：概ね良好 **B**：部分的に劣化 **C**：広範囲に劣化 **D**：早急に対応する必要がある
 No. 建45

校舎

外壁 吹付タイル

更新時期を迎えており、早急な更新を推奨する。

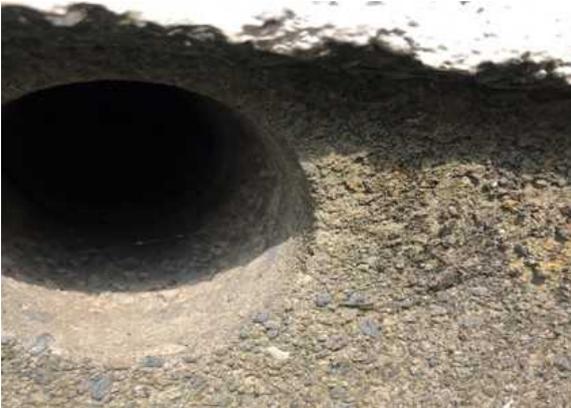
No. 建46

校舎

2階避難階段テラス X-1 壁

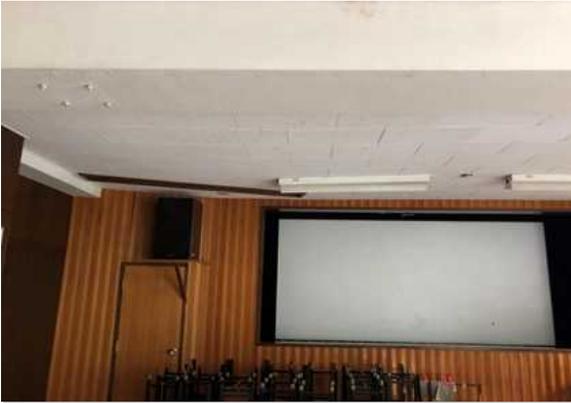
No. 建48

校舎

3階 視聴覚室 天井

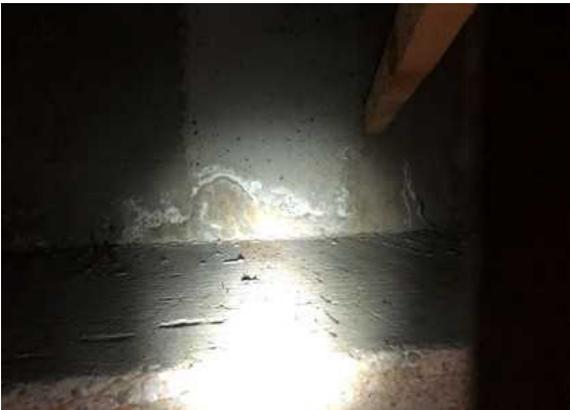
No. 建54

校舎 3階 6-2教室 天井

緊急を要する不具合ではないと思われるが、原因を調査の上早急な修繕を推奨する。

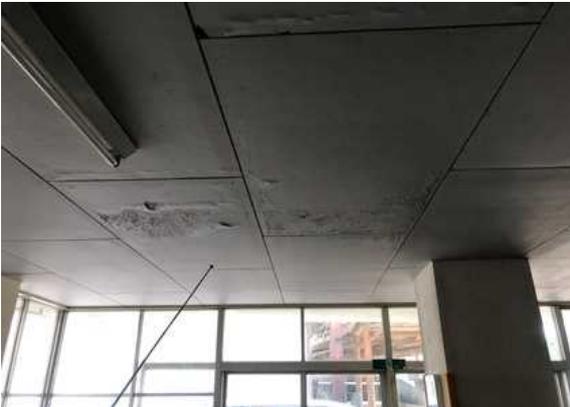
No. 建55

校舎 3階 廊下天井内

放置すると漏水等の事故につながる可能性があるため、早急な修繕を推奨する。

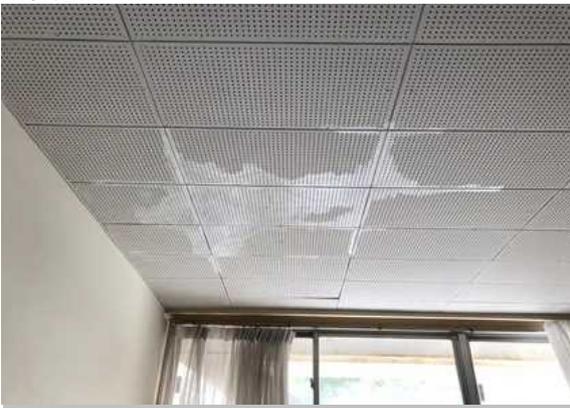
No. 建56

校舎 1階 昇降口X-14通り側 天井

原因調査の上、早急な対応が必要である。

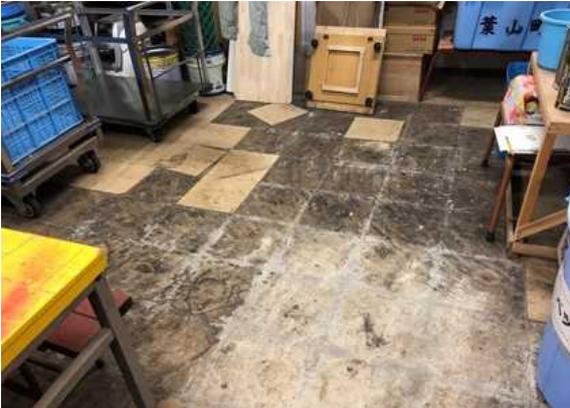
No. 建58

校舎 1階 作業室 床

■設置/更新年： 1972年

緊急性は無いが、美観上早急な修繕を推奨する。

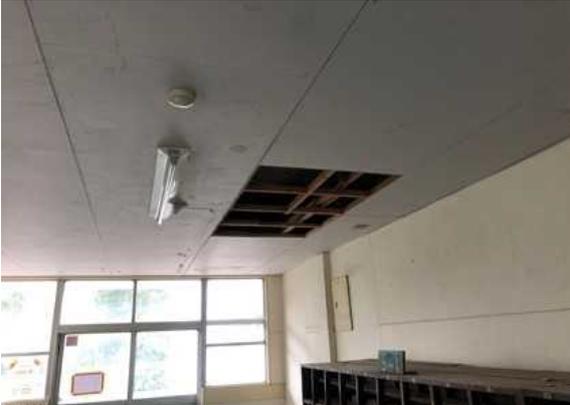
No. 建59

校舎 1階 昇降口X-1通り側 天井

■設置/更新年： 1972年

原因調査の上、早急な対応が必要である。

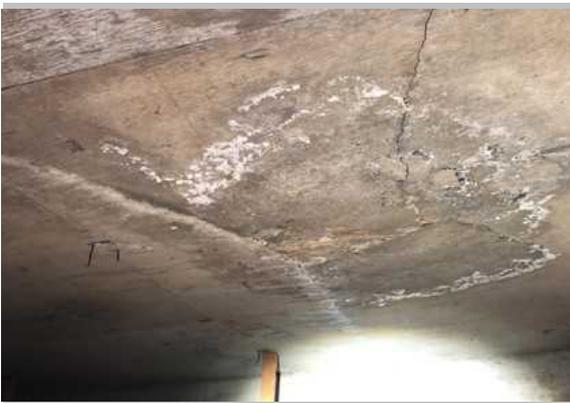
No. 建60

校舎 1階 昇降口X-1通り側 天井

■設置/更新年： 1972年

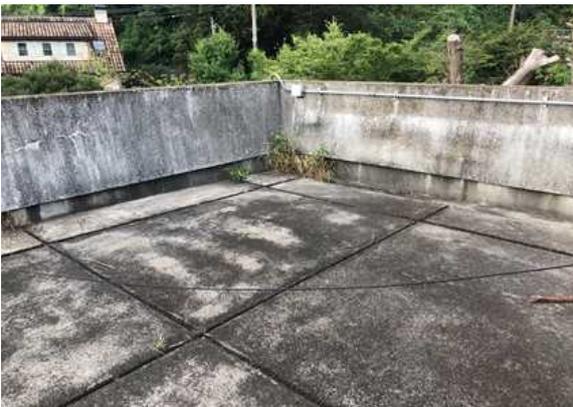
No. 建61

給食室棟 屋上防水

■設置/更新年： 1978年

緊急を要するような不具合ではない為、長期修繕計画に基づき修繕・更新が望ましい。

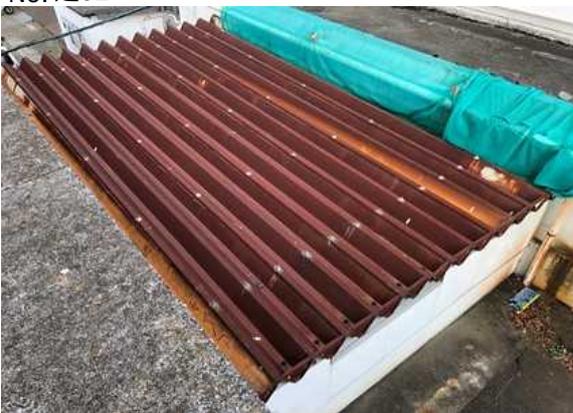
No. 建62

給食室棟 渡り廊下 屋根

■設置/更新年： 1978年

錆を除去し塗装補修することを推奨する。

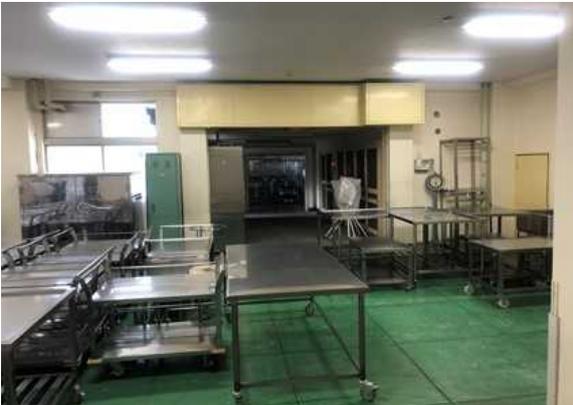
No. 建63

給食室棟 給食室内部

■設置/更新年： 1978年

現状で特に問題ないが、更新時期を迎えており、早めに更新計画を作成することが望ましい。

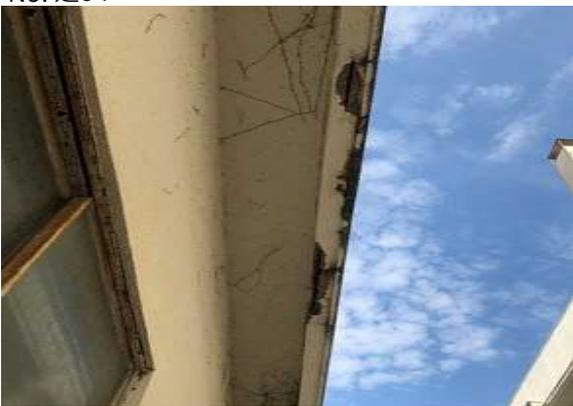
No. 建64

ボイラー室 外部庇

■設置/更新年： 1971年

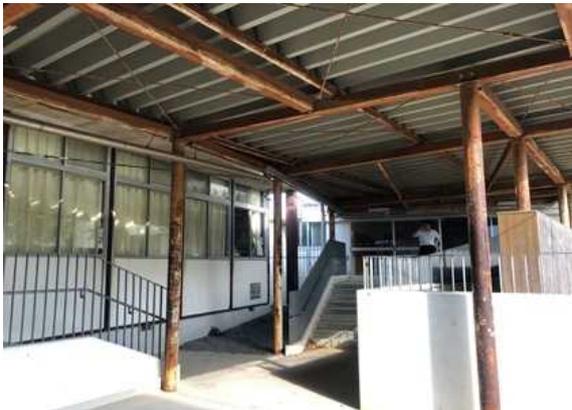
No. 建66

渡り廊下 鉄骨躯体

- 設置/更新年： 2007年更新（耐震改修による）
- 状況
全体的に発錆が見受けられる。

- 診断
錆を除去し塗装補修することを推奨する。

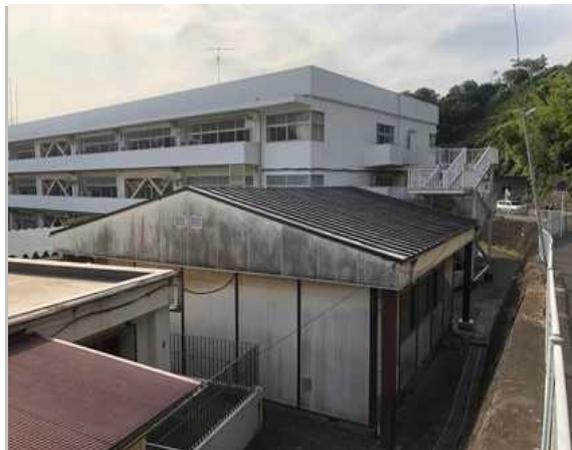
No. 建67

第二音楽室 外部仕上げ

- 設置/更新年： 1981年
- 状況
外壁の一部に汚れ・変退色の発生は見受けられるが、概ね良好に維持されている。

- 診断
現状で特に問題ないが、今後更新時期を迎えるため、更新計画を作成することが望ましい。

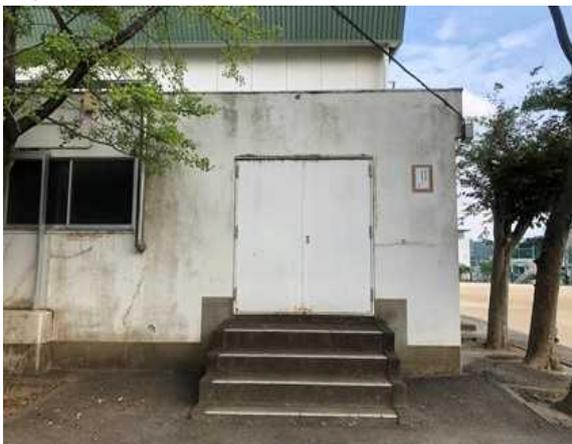
No. 建68

体育館 外部仕上げ

- 設置/更新年： 2007年更新（工事履歴による）
- 状況
外壁の一部に浮き・膨れ・錆・キズが見受けられる。

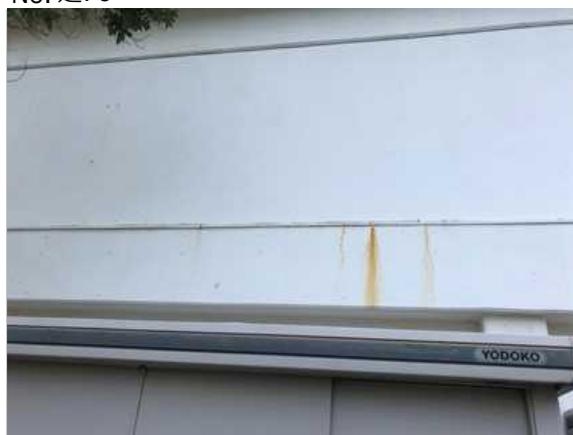
No. 建70

体育館 外部仕上げ

- 設置/更新年： 2007年更新（工事履歴による）
- 状況
外壁の一部に浮き・膨れ・錆・キズが見受けられる。

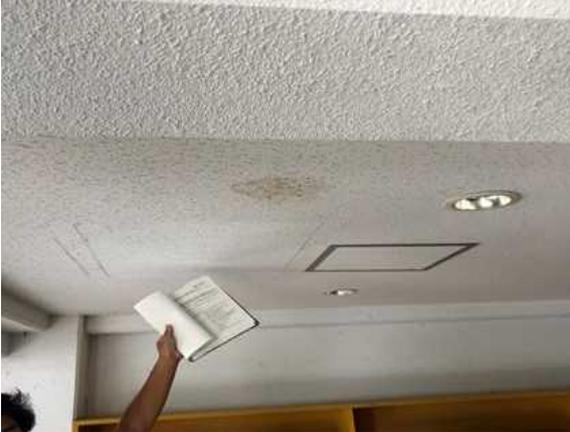
No. 建74

体育館 エントランスホール 天井

- 設置/更新年： 2007年更新（工事履歴による）
- 状況
天井の一部に漏水跡が認められた。現在は止まっている。

- 診断
緊急を要する不具合ではないと思われるが、原因を調査の上補修することが望ましい。

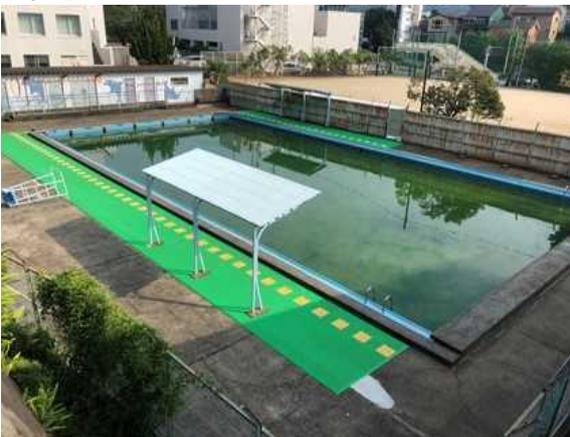
No. 建76

外構 プール

- 設置/更新年： 1975年
- 状況
目視上問題は見受けられない。
プール槽内の漏水報告があったが、修繕済み

- 診断
現状で特に問題ないが、標準的な更新時期を超過しているため、至急更新計画を作成することが望ましい。

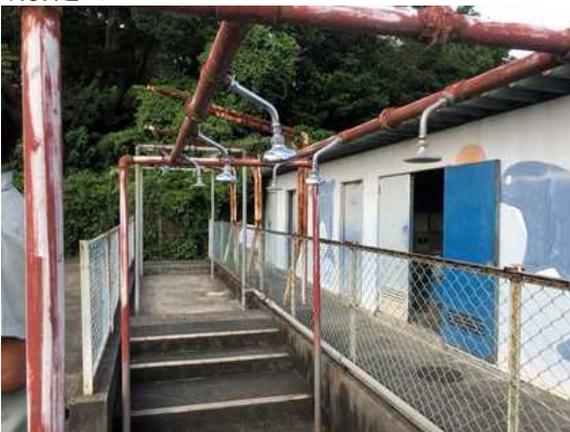
外構 プール フェンス他

- 設置/更新年： 1975年
- 状況
鉄部に錆の発生が見受けられる。

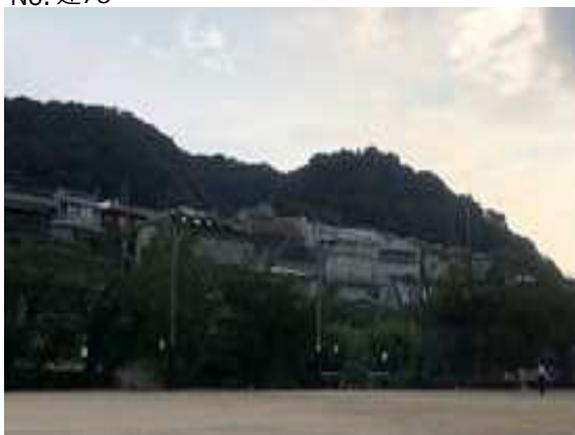
No. 建78

外構
校庭 防球ネット

■設置/更新年： 2014年更新（工事履歴による）
 ■状況
 概ね良好に維持されているが、一部未成のためフェンスと混在している。

■診断
 緊急を要するような不具合ではない為、長期修繕計画に基づき更新が望ましい。

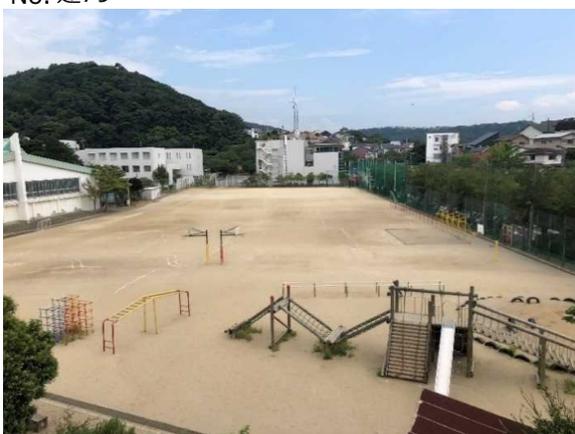
No. 建79

外構
校庭

■設置/更新年： 2004年更新（整備履歴による）
 ■状況
 良好に維持されている。

■診断
 現状で特に問題ないが、今後更新時期を迎えるため、更新計画を作成することが望ましい。

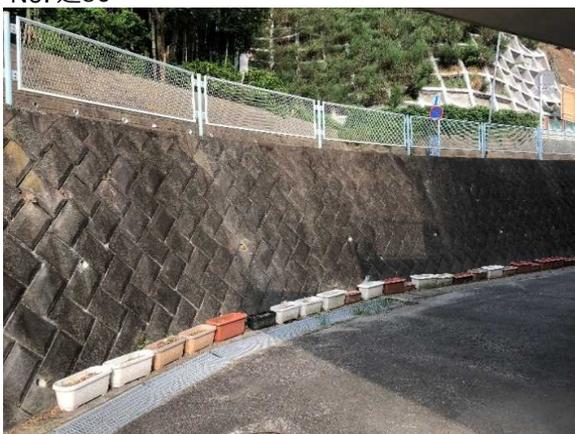
No. 建80

外構
校舎裏舗装及び擁壁

■設置/更新年： 2014年更新（工事履歴による）
 ■状況
 経年により一部に汚れ・変退色の発生は見受けられるが、概ね良好に維持されている。

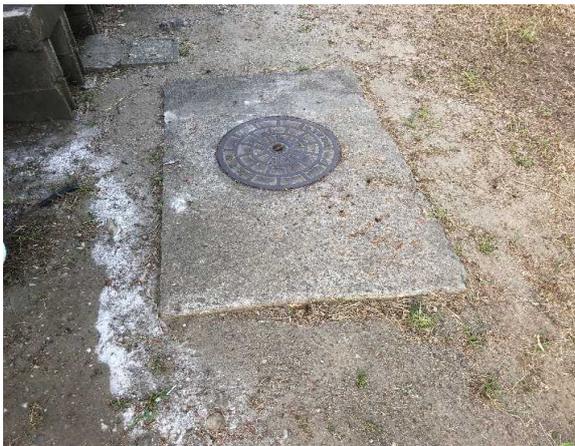
外構 マンホール

- 設置/更新年： 2014年更新（工事履歴による）
- 状況
経年により一部に汚れ・変退色の発生は見受けられるが、概ね良好に維持されている。
- 診断
現状で特に問題ないが、今後更新時期を迎えるため、更新計画を作成することが望ましい。

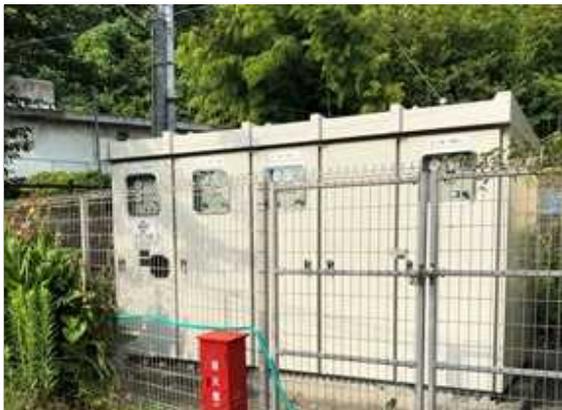
No. 電01

外部 受変電設備

■ 設置/更新年： 2014年
■ 状況
設置後5年経過している。目視上問題は見受けられない。

■ 診断
現状で特に問題ないが、今後更新時期を迎えるため、更新計画を作成することが望ましい。

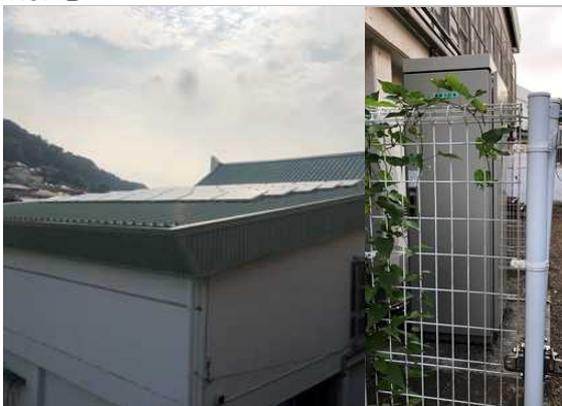
No. 電02

体育館屋根 太陽光発電設備

■ 設置/更新年： 2015年
■ 状況
設置後4年経過している。目視上問題は見受けられない。

■ 診断
現状で特に問題ないが、今後更新時期を迎えるため、更新計画を作成することが望ましい。

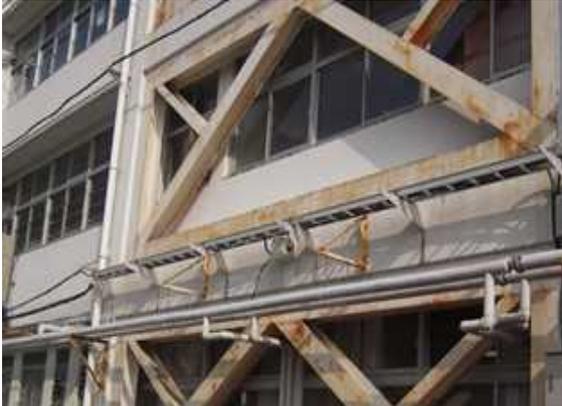
No. 電03

屋外 幹線設備

■ 設置/更新年： 1971年
■ 状況
目視上問題は見受けられない。

■ 診断
現状で特に問題ないが、今後更新時期を迎えるため、更新計画を作成することが望ましい。また今後更新する場合は更新時期が判断出来るように線名札を設置することが望ましい。

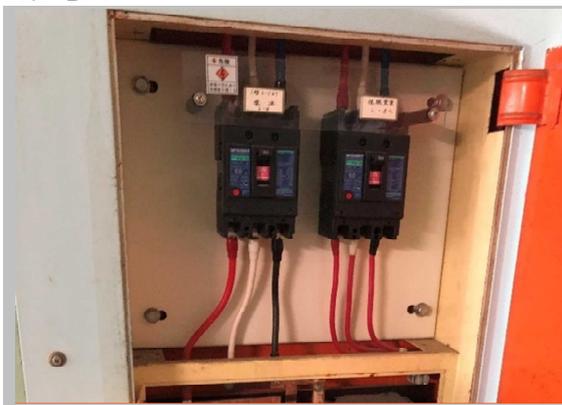
No. 電04

3階階段横 盤内部開閉器

■ 設置/更新年： 1971年
■ 状況
目視上問題は見受けられない。

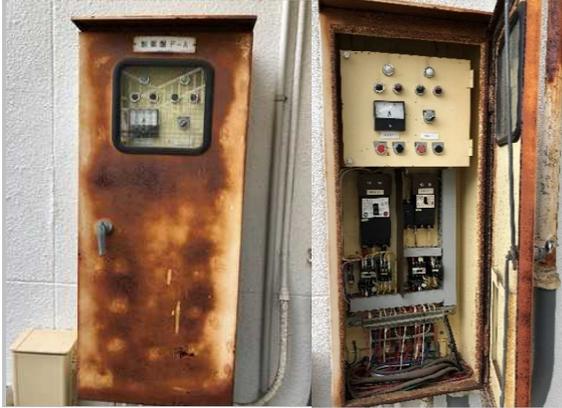
No. 電06

2階東側ベランダ 動力設備 (制御盤P-A)

■設置/更新年： 1972年
■状況
制御盤の錆・腐食の発生箇所が多数見受けられる。

■診断
現在使用されていないと思われるため撤去対応するか検討が必要である。緊急性は無いが、調査の上対応することを推奨する。

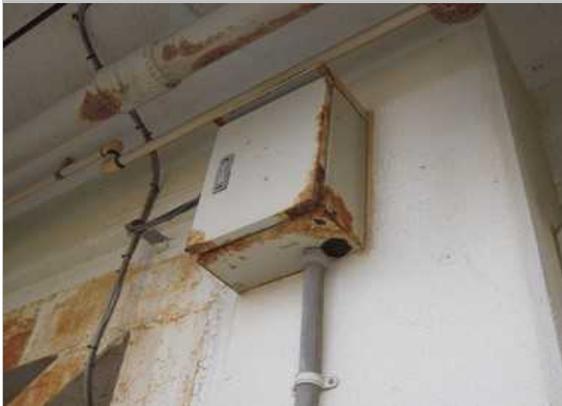
No. 電07

1階校舎南側外部 動力設備

■設置/更新年： 1971年
■状況
動力盤の錆・腐食の発生箇所が多数見受けられる。

■診断
緊急性は無いが、調査の上対応することを推奨する。

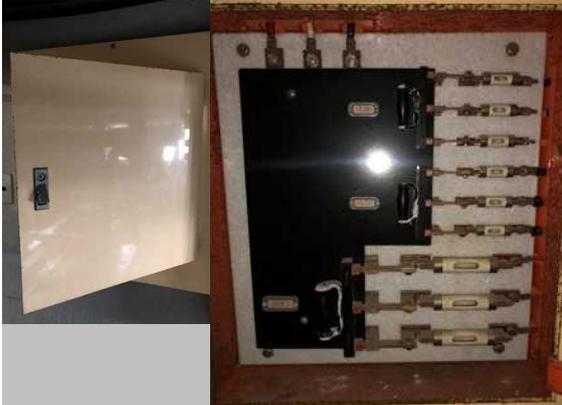
No. 電08

1階ポンプ室 動力設備 (動力盤)

■設置/更新年： 1971年
■状況
著しい劣化・損傷は見受けられない。

■診断
更新時期を迎えており、早めの更新を推奨する。

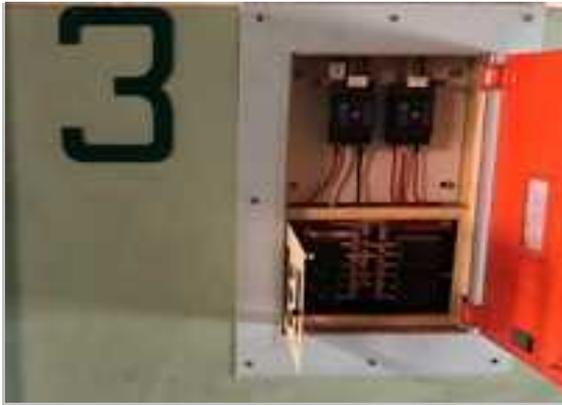
3階東側階段 電灯設備 (電灯盤)

■設置/更新年： 1972年
■状況
著しい劣化・損傷は見受けられない。

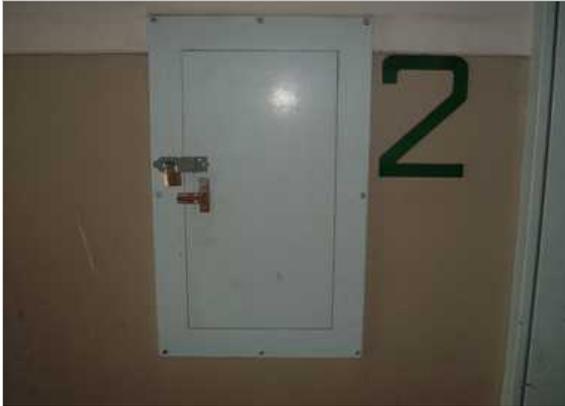
2階西側階段 電灯設備（電灯盤）

■ 設置/更新年： 1971年
 ■ 状況
 電灯盤の鍵部分が破損し南京錠で施錠されている。

■ 診断
 更新時期を迎えており、早めの更新を推奨する。

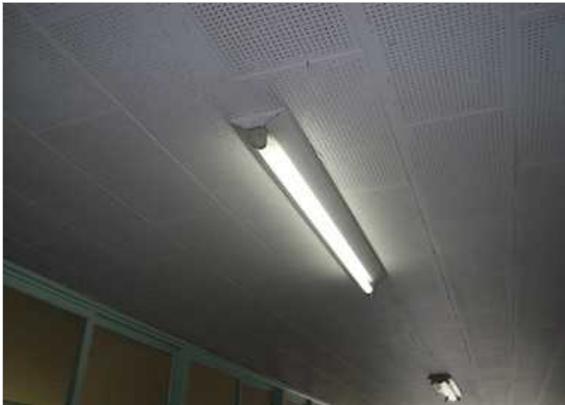
No. 電11

各階廊下 照明設備

■ 設置/更新年： 1989年
 ■ 状況
 著しい劣化・損傷は見受けられない。

■ 診断
 更新時期を迎える照明器具が混在しており、調査の上更新を推奨する。現状で特に問題ないが、今後更新時期を迎えるため、更新計画を作成することが望ましい。

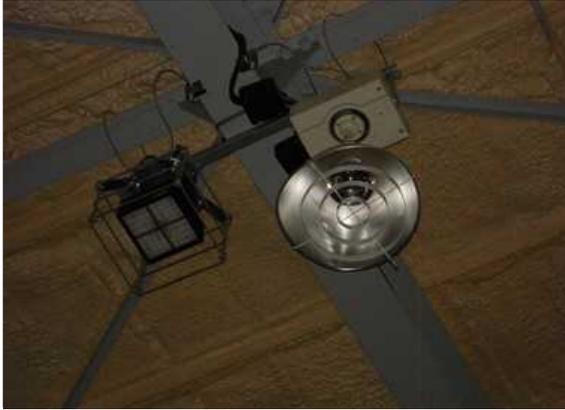
体育館 照明設備

■設置/更新年： 水銀灯2007年、LED2015年更新
■状況
LED照明器具に更新されており、目視上問題は見受けられない。

■診断
現状で特に問題ないが、今後更新時期を迎えるため、更新計画を作成することが望ましい。

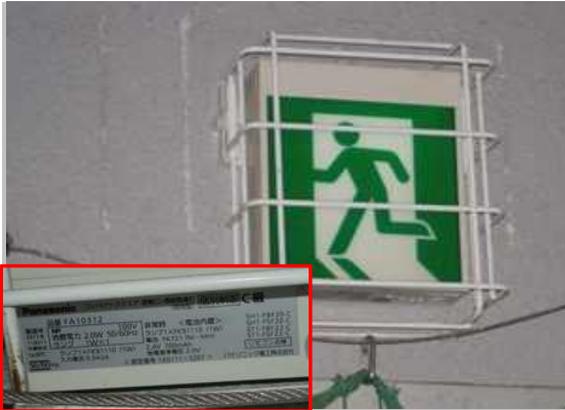
No. 電14

体育館1階入口 誘導灯設備

■設置/更新年： 2011年
■状況
目視上問題は見受けられない。

■診断
現状で特に問題ないが、今後更新時期を迎えるため、更新計画を作成することが望ましい。

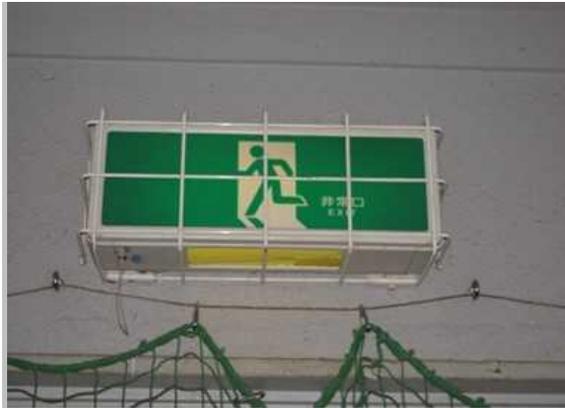
No. 電15

体育館1階入口 誘導灯設備

■設置/更新年： 2011年
■状況
目視上問題は見受けられない。

■診断
蛍光管の製造も各メーカーにより若干時期の相違はあるが2019年9月には中止され在庫がない次第対応できないため更新する際は照明器具のLED化を推奨する。

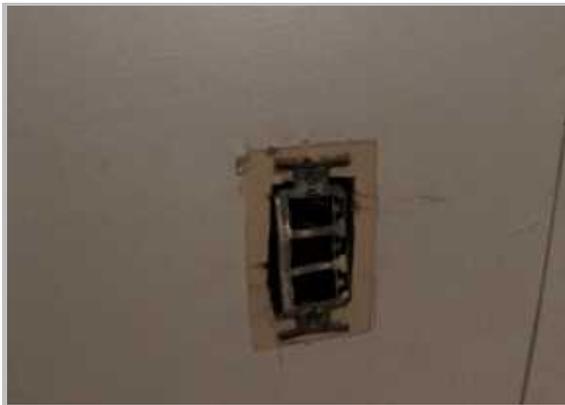
No. 電16

体育館2階倉庫 配線器具

■設置/更新年： 1973年
■状況
破損している。(プレートが無い。)

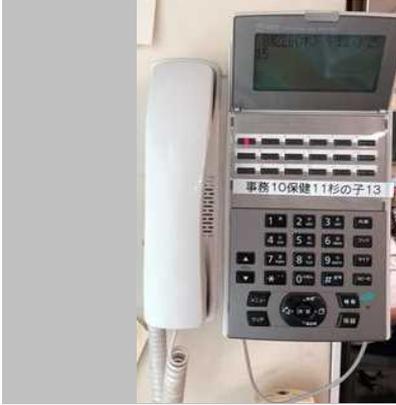
1階職員室 電話設備

■ 設置/更新年： 時期は不明だが更新・改修済
■ 状況
目視上問題は見受けられない。

■ 診断
現状で特に問題ないが、今後更新時期を迎えるため、更新計画を作成することが望ましい。

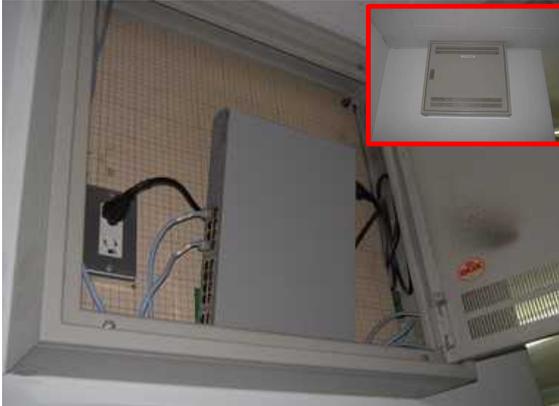
No. 電18

各階廊下 LAN設備 (HUB盤30ポート)

■ 設置/更新年： 時期は不明
■ 状況
目視上問題は見受けられない。

■ 診断
現状で特に問題ないが、今後更新時期を迎えるため、更新計画を作成することが望ましい。

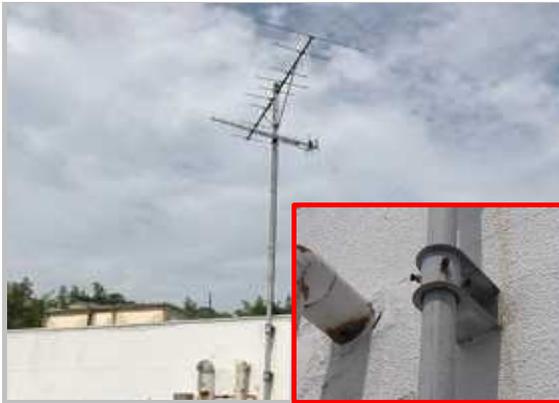
No. 電19

屋上 テレビ共聴設備

■ 設置/更新年： 1971年
■ 状況
アンテナポール及び取付架台の一部に錆・腐食の発生が見受けられる。

■ 診断
アンテナ素子の落下が見受けられるため、修繕が必要である。

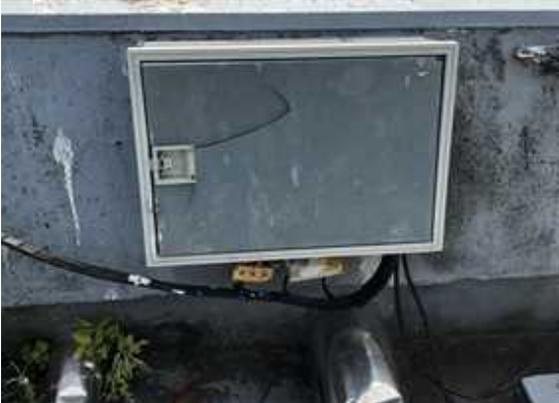
No. 電20

屋上 テレビ共聴設備 (ブースターBOX)

■ 設置/更新年： 1971年
■ 状況
BOXの一部が損傷している。

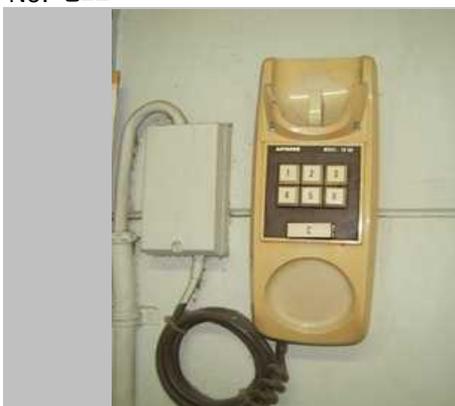
No. 電22

各階廊下 インターホン設備

- 設置/更新年： 1971年
- 状況
インターホンの一部に汚れ・変退色の発生は見受けられるが、概ね良好に維持されている。
- 診断
標準的な更新時期を超過しているため、早めの更新を推奨する。

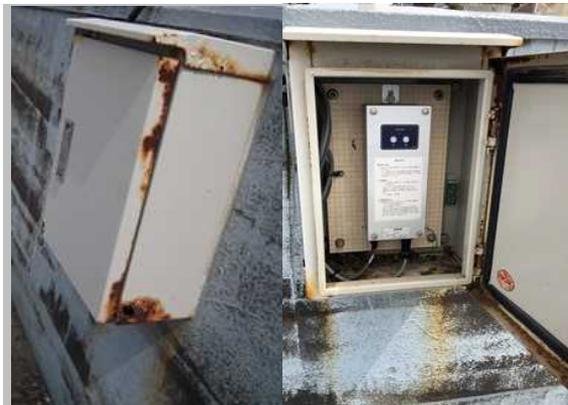
No. 電23

屋上 電気時計設備 (BOX)

- 設置/更新年： 1971年
- 状況
BOXの一部に錆・腐食の発錆が見受けられる。
- 診断
緊急性は無いが、調査の上対応することを推奨する。

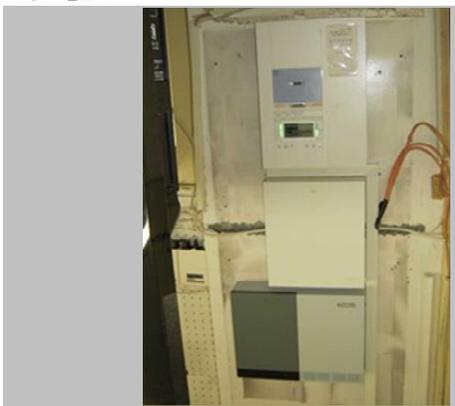
No. 電24

1階職員室 機械警備設備

- 設置/更新年： 時期は不明
- 状況
目視上問題は見受けられない。
- 診断
現状で特に問題ないが、今後更新時期を迎えるため、更新計画を作成することが望ましい。

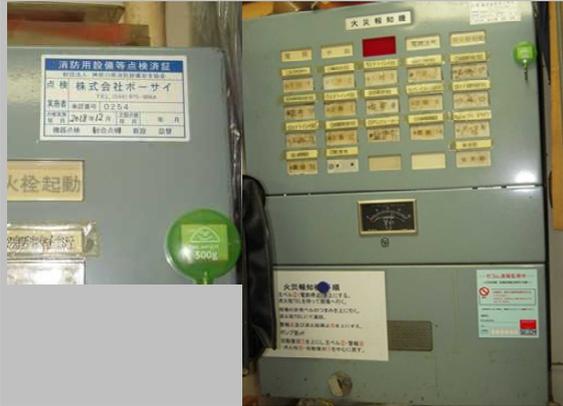
1階用務員室 自動火災報知設備

■設置/更新年： 1971年

■状況
著しい劣化・損傷は見受けられない。

■診断
更新時期を超過していると思われる為、早期の更新を推奨する。

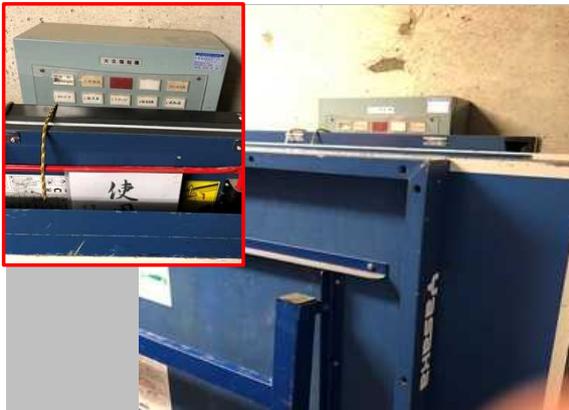
No. 電26

体育館1階器具庫 自動火災報知設備

■設置/更新年： 1973年

■診断
更新時期を超過していると思われる為、早期の更新を推奨する。また、盤前に物を設置しないよう改善が必要である。

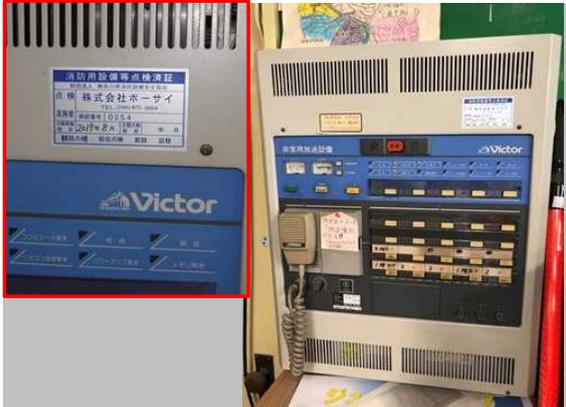
No. 電27

1階職員室 非常放送設備

■設置/更新年： 1990年

■診断
更新時期を超過していると思われる為、早期の更新を推奨する。

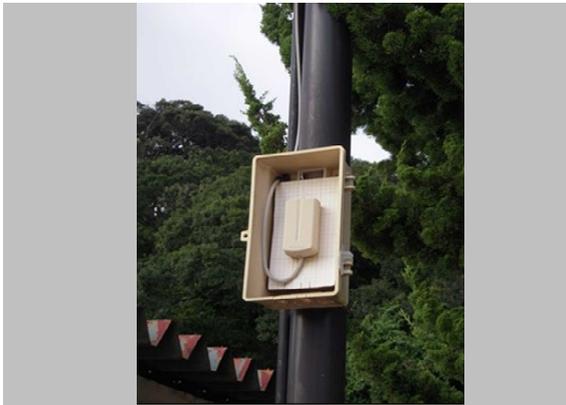
No. 電28

校庭（プール付近） 弱電用BOX

■設置/更新年： 2006年

■状況
BOXの蓋が破損しており、BOX内機器が露出している。
2006年放送設備更新

■診断
BOXの蓋が破損しており機器が故障する可能性がある。
調査の上、早急な対応が必要である。

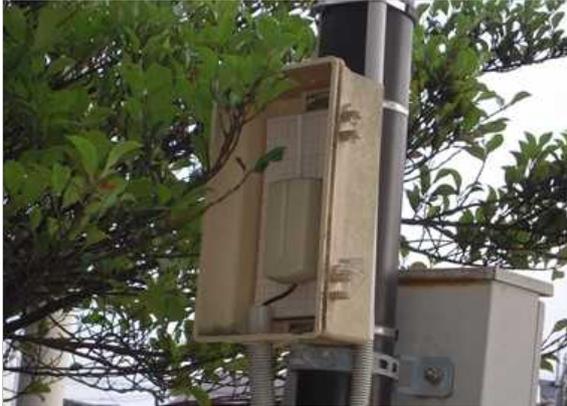
No. 電30

校庭（体育館付近） 弱電用BOX

- 設置/更新年： 2006年
- 状況
BOXの蓋が破損しており、BOX内機器が露出している。
2006年放送設備更新
- 診断
BOXの蓋が破損しており機器が故障する可能性がある。
調査の上、早急な対応が必要である。

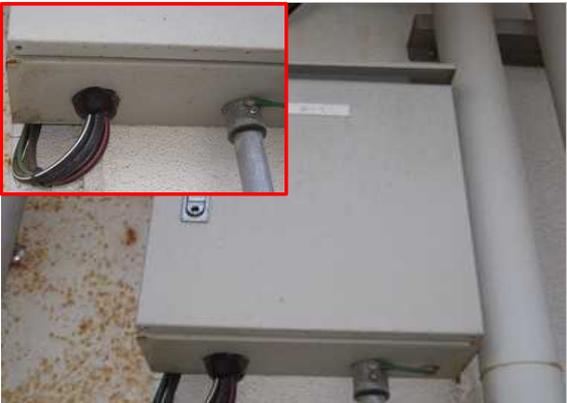
1階校舎南側外部 動力設備（空調用）

- 設置/更新年： 2014年
- 状況
屋外動力盤の一部に錆・腐食の発錆が見受けられる。
- 診断
現状で特に問題ないが、今後更新時期を迎えるため、更新計画を作成することが望ましい。

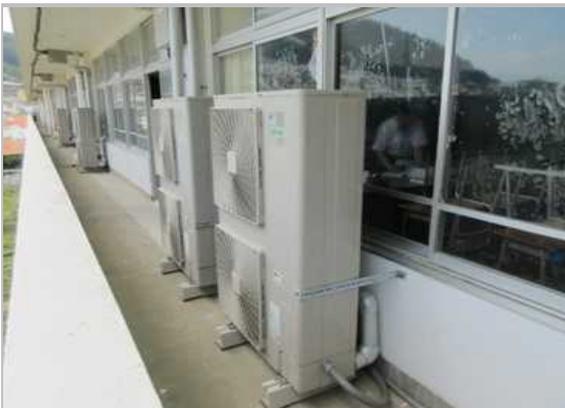
No. 空01

3階南側バルコニー 空冷ヒートポンプパッケージ室外機

- 設置/更新年： 2014年
- 状況
目視上問題は見受けられない。

■診断
現状で特に問題ないが、今後更新時期を迎えるため、更新計画を作成することが望ましい。

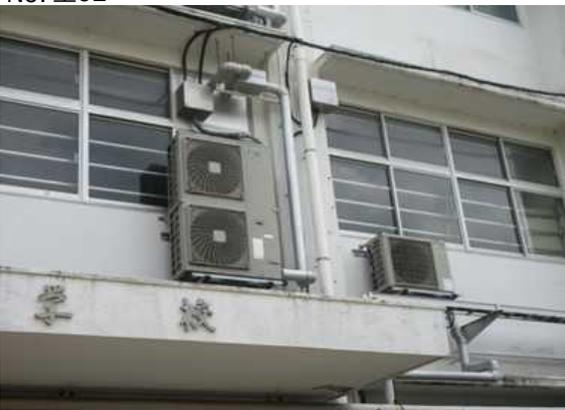
No. 空02

2階南側外壁 空冷ヒートポンプパッケージ室外機

- 設置/更新年： 2014年
- 状況
目視上問題は見受けられない。

■診断
現状で特に問題ないが、今後更新時期を迎えるため、更新計画を作成することが望ましい。

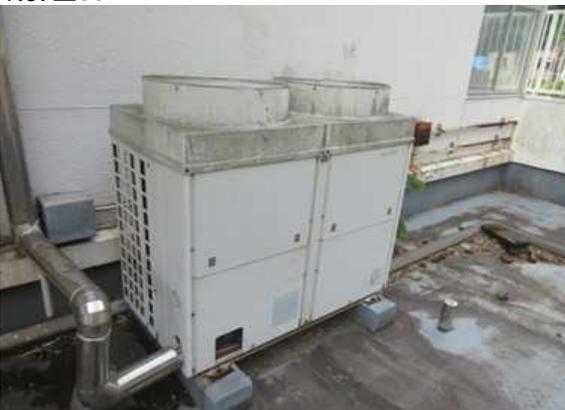
No. 空03

2階東側ベランダ 空冷ヒートポンプパッケージ室外機

- 設置/更新年： 2000年
- 状況
目視上問題は見受けられない。
2階音楽室用

■診断
現状で特に問題ないが、今後更新時期を迎えるため、更新計画を作成することが望ましい。

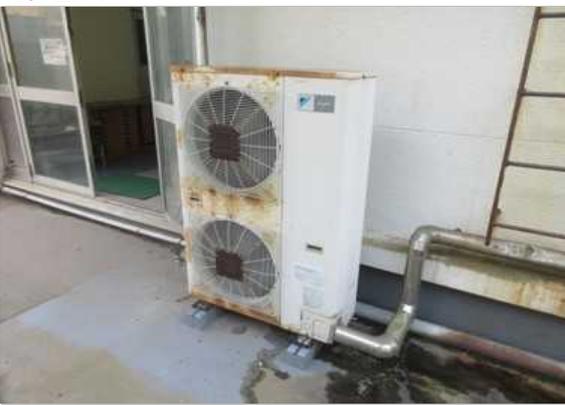
No. 空04

2階東側ベランダ 空冷ヒートポンプパッケージ室外機

- 設置/更新年： 1972年
- 状況
発錆が見受けられる。
3階視聴覚室用

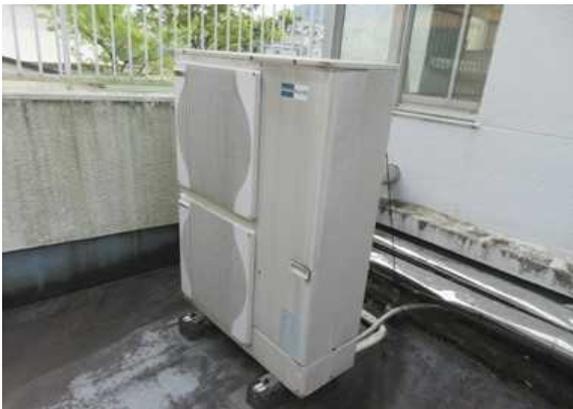
No. 空05

2階東側ベランダ 空冷ヒートポンプパッケージ室外機

■設置/更新年： 2014年

現状で特に問題ないが、今後更新時期を迎えるため、更新計画を作成することが望ましい。

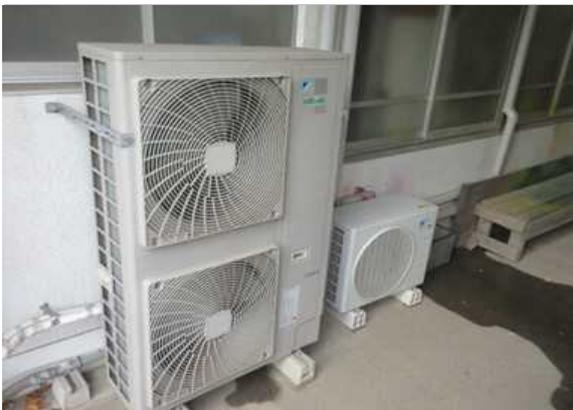
No. 空06

1階南側屋外 空冷ヒートポンプパッケージ室外機

■設置/更新年： 2014年

現状で特に問題ないが、今後更新時期を迎えるため、更新計画を作成することが望ましい。

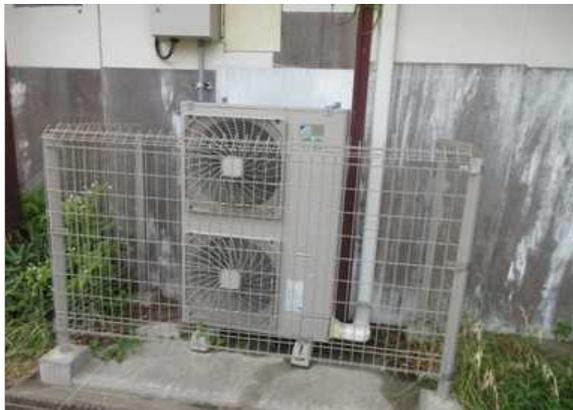
No. 空07

第2音楽室南側屋外 空冷ヒートポンプパッケージ室外機

■設置/更新年： 2014年

現状で特に問題ないが、今後更新時期を迎えるため、更新計画を作成することが望ましい。

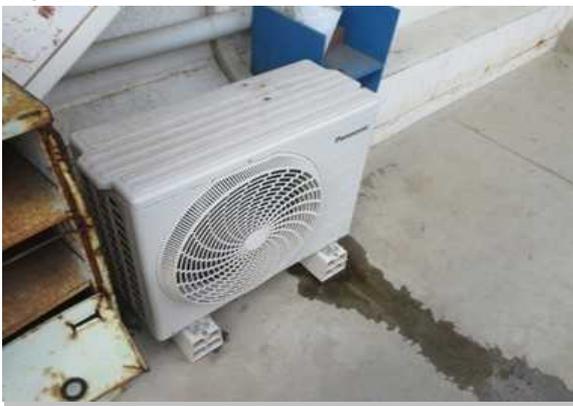
No. 空08

1階南側屋外 空冷ヒートポンプパッケージ室外機

■設置/更新年： 2014年

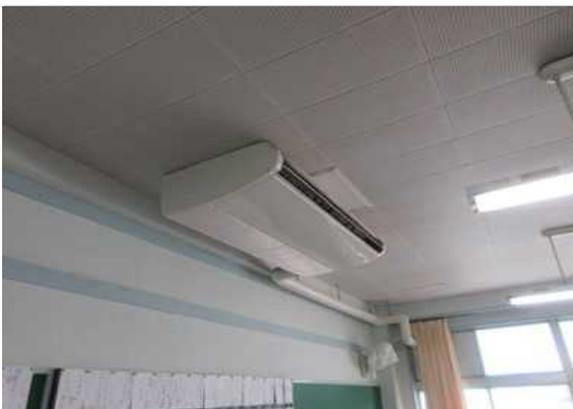
No. 空10

3階教室 空冷ヒートポンプパッケージ室内機

- 設置/更新年： 2014年
- 状況
目視上問題は見受けられない。

■診断
現状で特に問題ないが、今後更新時期を迎えるため、更新計画を作成することが望ましい。

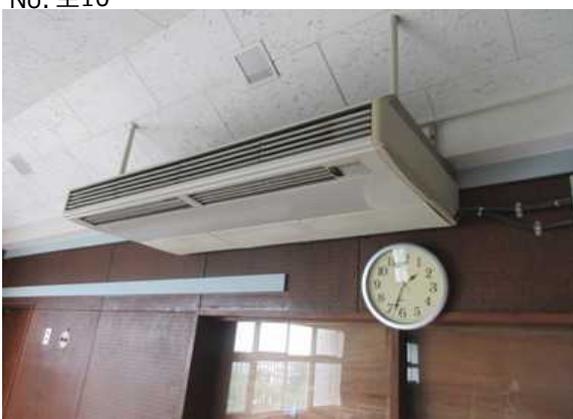
No. 空11

3階視聴覚室 空冷ヒートポンプパッケージ室内機

- 設置/更新年： 1972年
- 状況
目視上問題は見受けられない。

■診断
現状で特に問題ないが、今後更新時期を迎えるため、更新計画を作成することが望ましい。

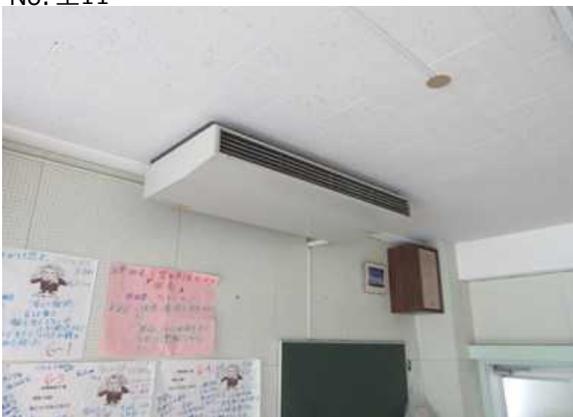
No. 空12

2階音楽室 空冷ヒートポンプパッケージ室内機

- 設置/更新年： 2000年
- 状況
目視上問題は見受けられない。

■診断
現状で特に問題ないが、今後更新時期を迎えるため、更新計画を作成することが望ましい。

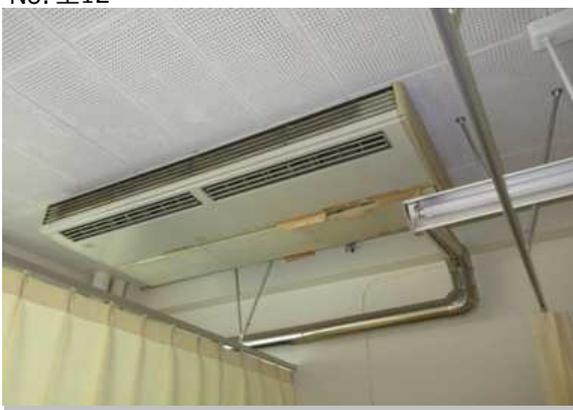
1階保健室 空冷ヒートポンプパッケージ室内機

- 設置/更新年： 2014年
- 状況
目視上問題は見受けられない。

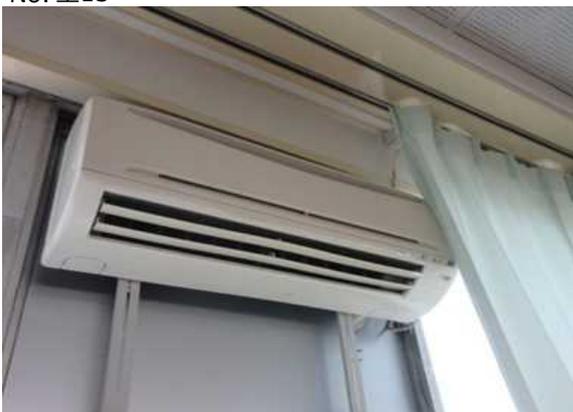
No. 空14

1階職員室 空冷ヒートポンプパッケージ室内機

現状で特に問題ないが、今後更新時期を迎えるため、更新計画を作成することが望ましい。

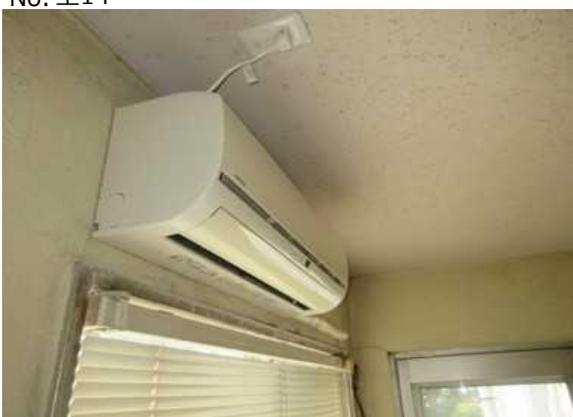
No. 空15

1階給食事務室 空冷ヒートポンプパッケージ室内機

更新時期を超過していると思われる為、早期の更新を推奨する。

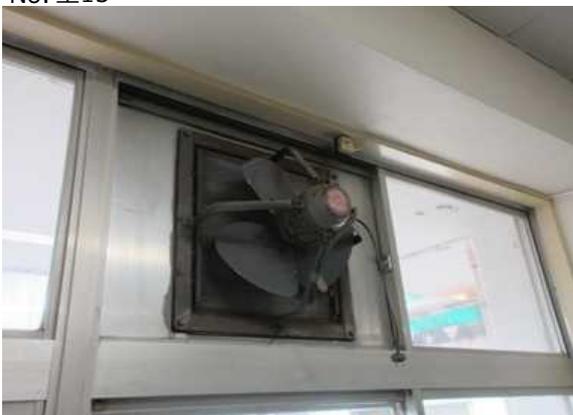
No. 空16

1階配膳室 有圧扇

更新時期を超過していると思われる為、早期の更新を推奨する。

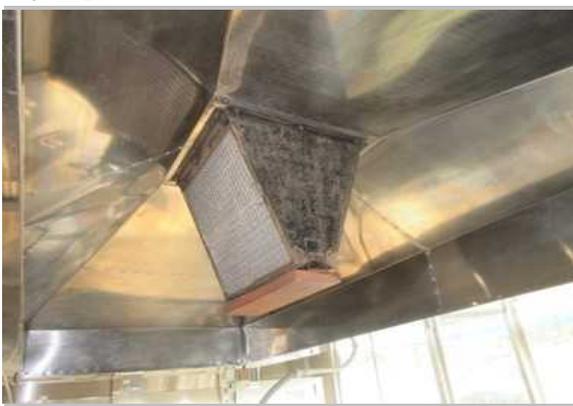
1階給食室 グリースフィルター

■設置/更新年： 1978年

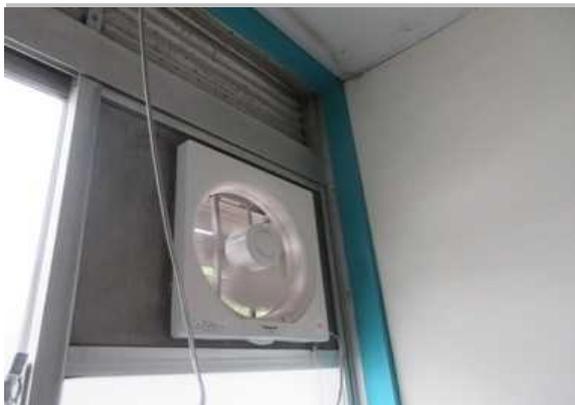
1階職員男子トイレ 換気扇

■設置/更新年： 不明
■状況
目視上問題は見受けられない。
更新済と思われる。

■診断
現状で特に問題ないが、今後更新時期を迎えるため、更新計画を作成することが望ましい。

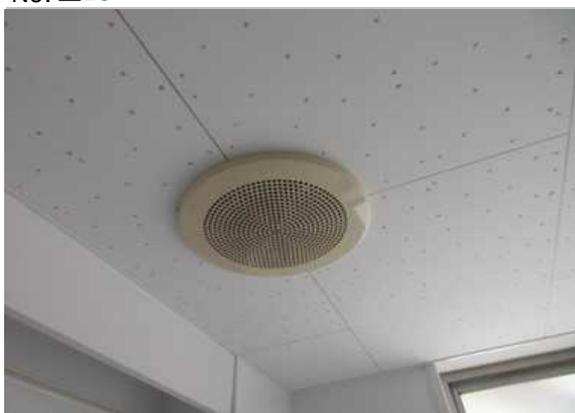
No. 空18

3階男子トイレ 換気扇

■設置/更新年： 不明
■状況
目視上問題は見受けられない。
更新済と思われる。

■診断
現状で特に問題ないが、今後更新時期を迎えるため、更新計画を作成することが望ましい。

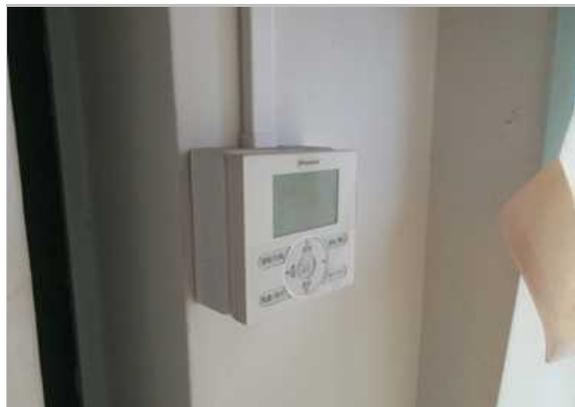
No. 空19

3階図書室 パッケージリモコンスイッチ

■設置/更新年： 2014年
■状況
目視上問題は見受けられない。

■診断
現状で特に問題ないが、今後更新時期を迎えるため、更新計画を作成することが望ましい。

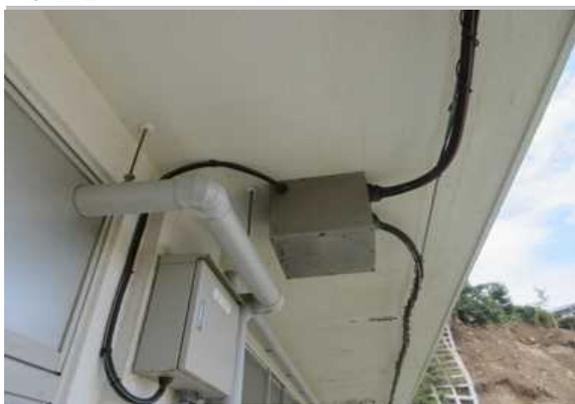
No. 空20

3階南側バルコニー 冷媒配管

■設置/更新年： 2014年
■状況
目視上問題は見受けられない。

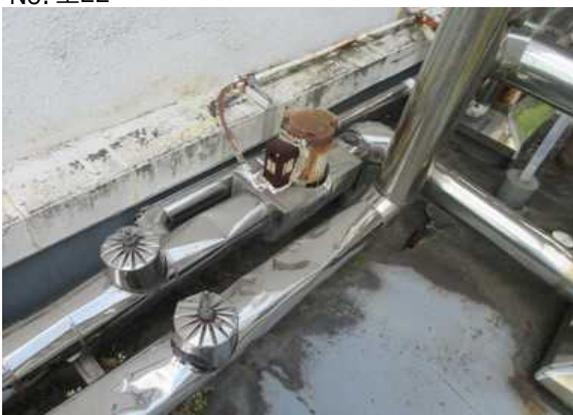
No. 空22

2階東側ベランダ 冷温水ポンプ、配管

■設置/更新年： 不明
■状況
発錆が顕著に見られる。
ヒアリングでは現在使用していないとのことであった。

■診断
撤去が望ましい。

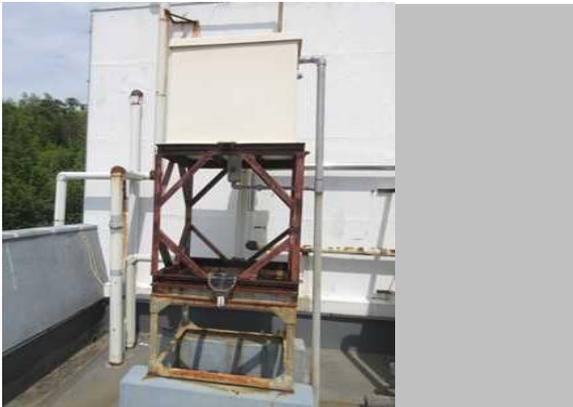
No. 空23

屋上 膨張タンク

■設置/更新年： 1972年
■状況
発錆が顕著に見られる。
ヒアリングでは現在使用していないとのことであった。

■診断
撤去が望ましい。

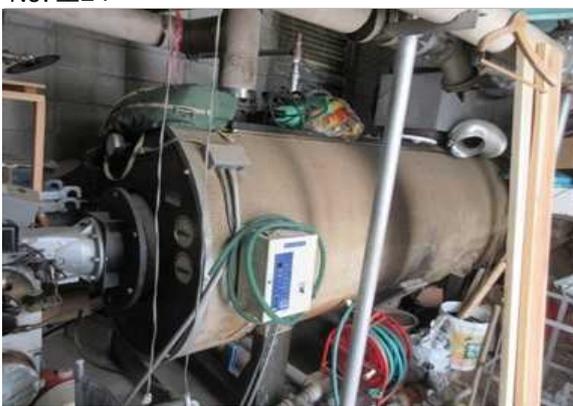
No. 空24

北側屋外旧ボイラー室 暖房用ボイラー

■設置/更新年： 1972年
■状況
現在は使用されていない。

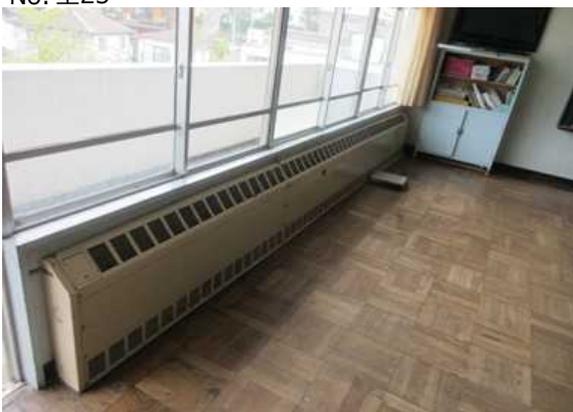
各階教室 ベースボードヒーター

■設置/更新年： 1972年
■状況
ヒアリングでは現在使用していないとのことであった。

■診断
撤去が望ましい。

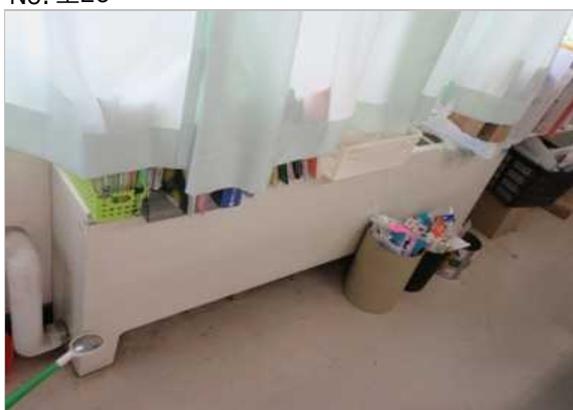
No. 空26

1階職員室 ファンコイルユニット

■設置/更新年： 2002年
■状況
ヒアリングでは現在使用していないとのことであった。

■診断
撤去が望ましい。

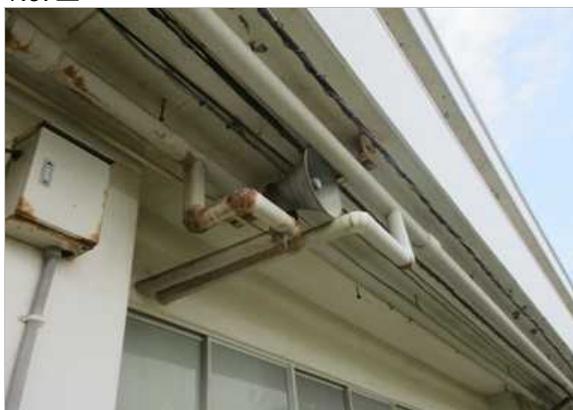
No. 空27

1階南側バルコニー 冷温水配管

■設置/更新年： 2002年
■状況
ヒアリングでは現在使用していないとのことであった。

■診断
撤去が望ましい。

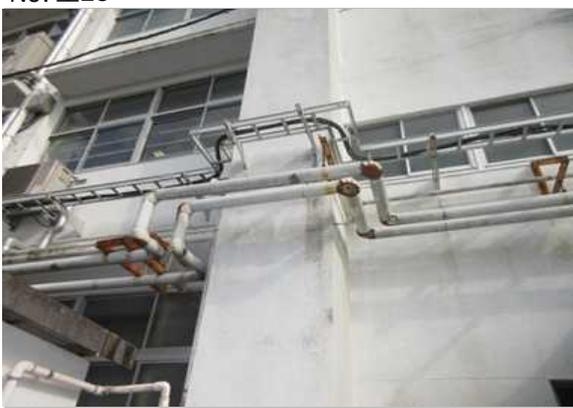
No. 空28

1階北側外壁 暖房用配管

■設置/更新年： 2002年
■状況
ヒアリングでは現在使用していないとのことであった。

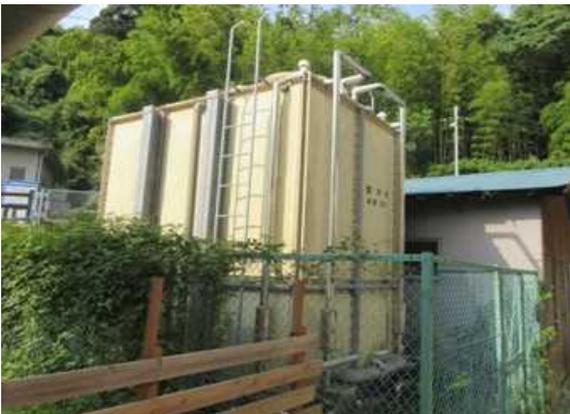
No. 衛01

屋外北側 受水槽

■設置/更新年： 2002年

現状で特に問題ないが、今後更新時期を迎えるため、更新計画を作成することが望ましい。

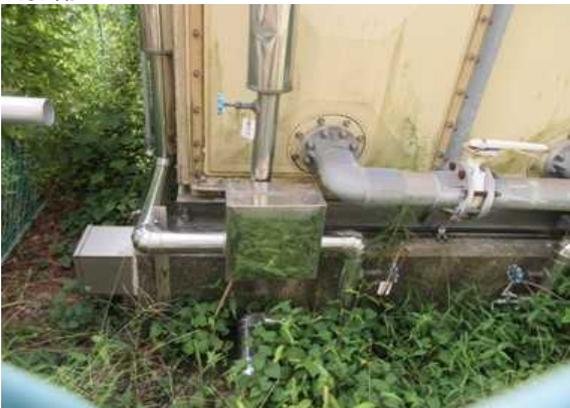
No. 衛02

屋外北側 定水位弁

■設置/更新年： 2002年

現状で特に問題ないが、今後更新時期を迎えるため、更新計画を作成することが望ましい。

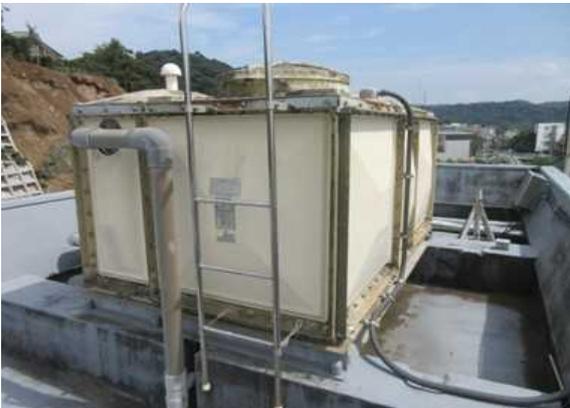
No. 衛03

塔屋屋上 高置水槽

■設置/更新年： 2002年

パネル等に劣化が見られる。

現状で特に問題ないが、今後更新時期を迎えるため、更新計画を作成することが望ましい。
