葉山町 御中

建物劣化診断報告書

01_葉山小学校

報告日 2020年3月24日

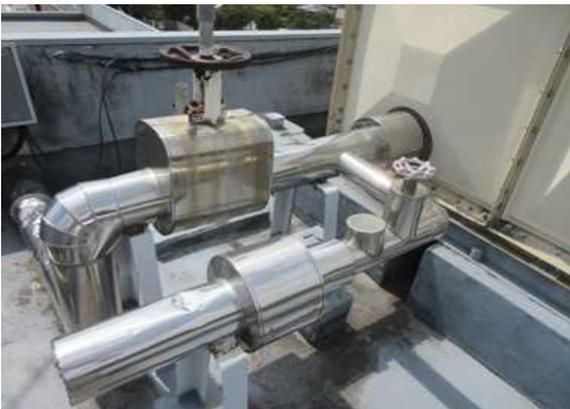
塔屋屋上 高置水槽廻りの配管・バルブ

■設置/更新年： 2002年

現状で特に問題ないが、今後更新時期を迎えるため、更新計画を作成することが望ましい。

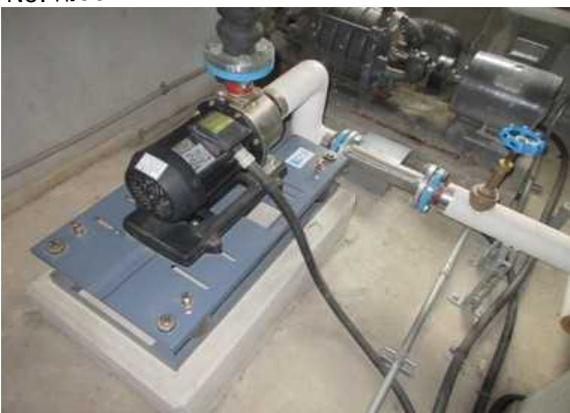
No. 衛06

1階ポンプ室 揚水ポンプ

■設置/更新年： 2018年

現状で特に問題ないが、今後更新時期を迎えるため、更新計画を作成することが望ましい。

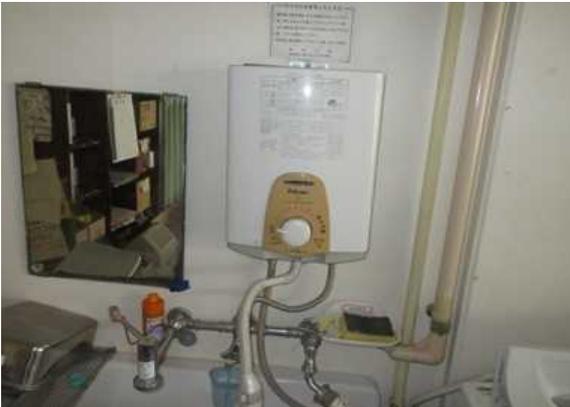
No. 衛07

1階保健室 ガス湯沸器

■設置/更新年： 不明

現状で特に問題ないが、今後更新時期を迎えるため、更新計画を作成することが望ましい。

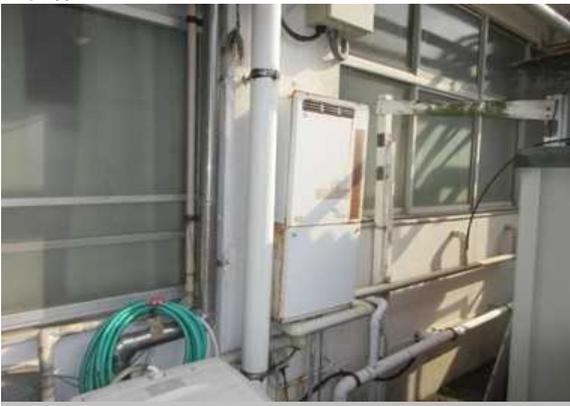
No. 衛08

屋外（玄関横） ガス湯沸器

■設置/更新年： 不明

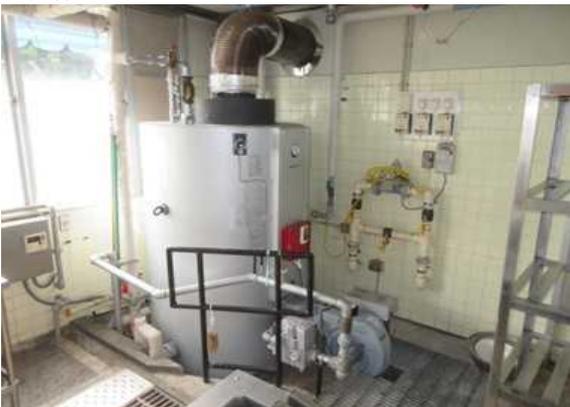
1階給食室 給湯ボイラー

■設置/更新年： 2015年
■状況
目視上問題は見受けられない。

■診断
現状で特に問題ないが、今後更新時期を迎えるため、更新計画を作成することが望ましい。

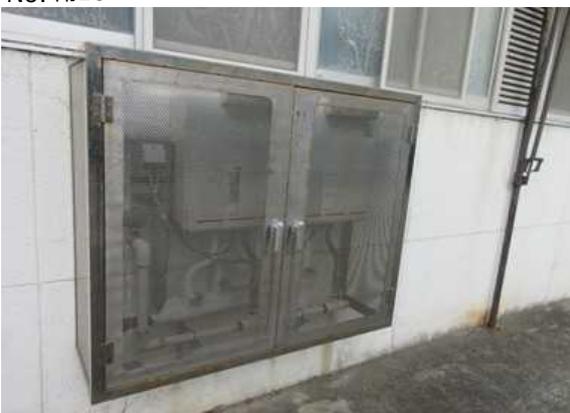
No. 衛10

給食室西側外壁 ガス湯沸器

■設置/更新年： 不明
■状況
目視上問題は見受けられない。

■診断
現状で特に問題ないが、今後更新時期を迎えるため、更新計画を作成することが望ましい。

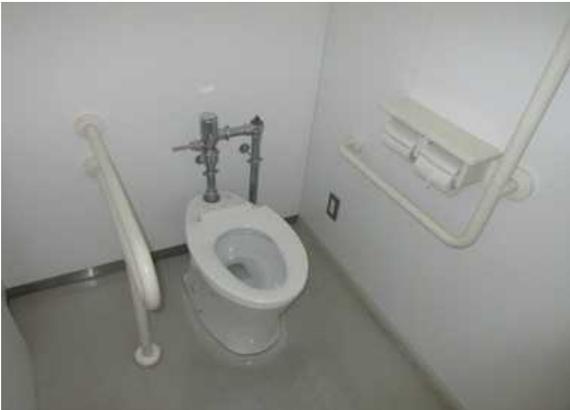
No. 衛11

3階男子トイレ 洋風大便器

■設置/更新年： 2009
■状況
目視上問題は見受けられない。
更新済と思われる。

■診断
現状で特に問題ないが、今後更新時期を迎えるため、更新計画を作成することが望ましい。

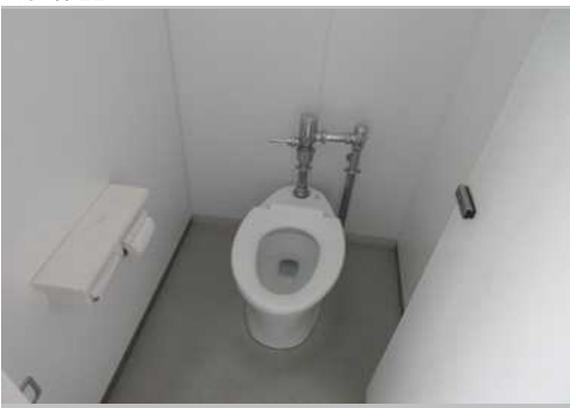
No. 衛12

3階男子トイレ 洋風大便器

■設置/更新年： 2009
■状況
目視上問題は見受けられない。
更新済と思われる。

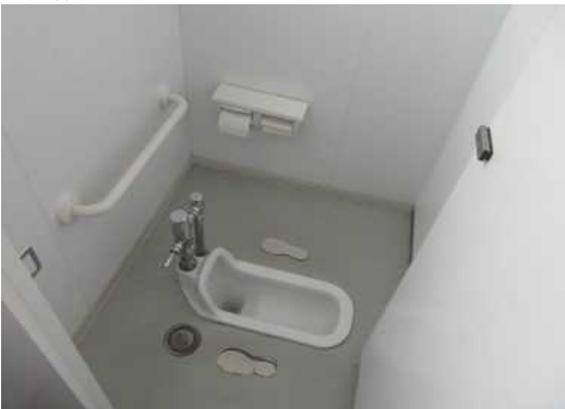
3階男子トイレ 和風大便器

■設置/更新年： 2009
■状況
目視上問題は見受けられない。
更新済と思われる。

■診断
現状で特に問題ないが、今後更新時期を迎えるため、更新計画を作成することが望ましい。

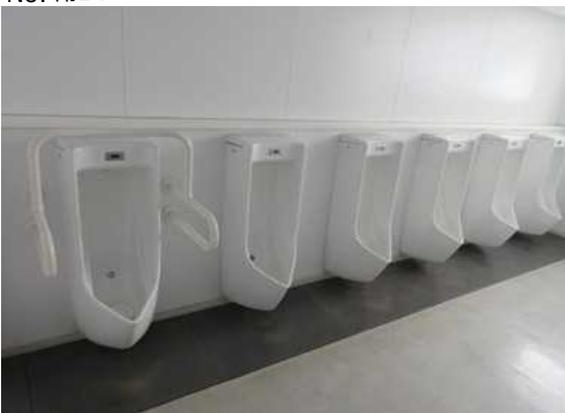
No. 衛14

3階男子トイレ 小便器

■設置/更新年： 2009
■状況
目視上問題は見受けられない。
更新済と思われる。

■診断
現状で特に問題ないが、今後更新時期を迎えるため、更新計画を作成することが望ましい。

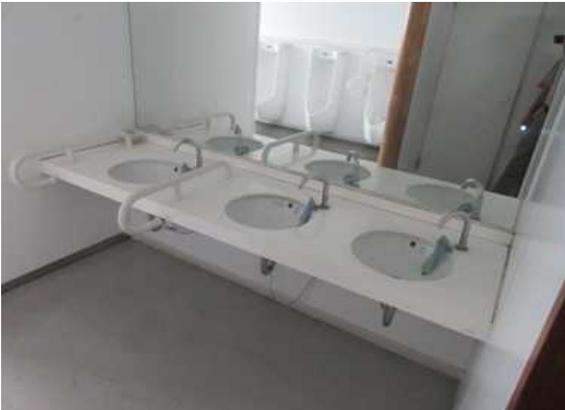
No. 衛15

3階男子トイレ 洗面器

■設置/更新年： 2009
■状況
目視上問題は見受けられない。
更新済と思われる。

■診断
現状で特に問題ないが、今後更新時期を迎えるため、更新計画を作成することが望ましい。

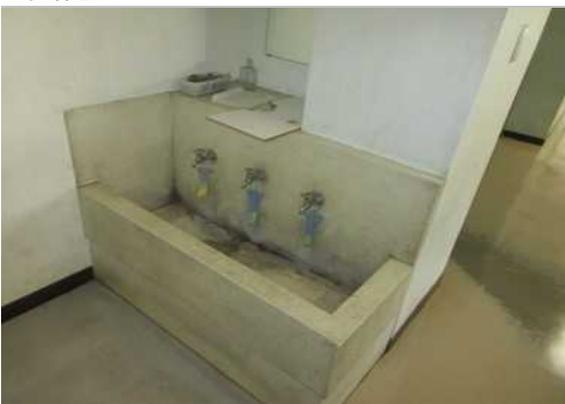
No. 衛16

3階トイレ前 手洗水栓

■設置/更新年： 1972年
■状況
目視上問題は見受けられない。
未更新と思われる。

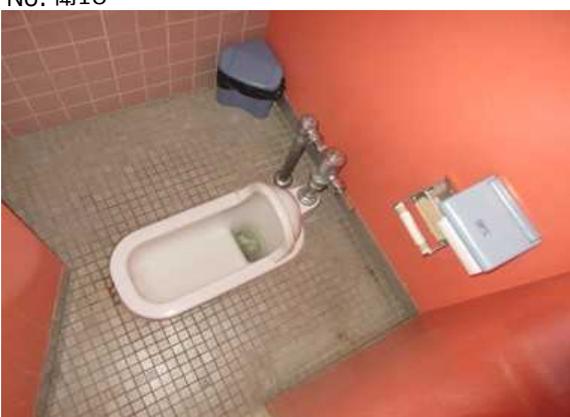
No. 衛19

1階職員女子トイレ 和風大便器

更新時期を超過している為、早期の更新を推奨する。

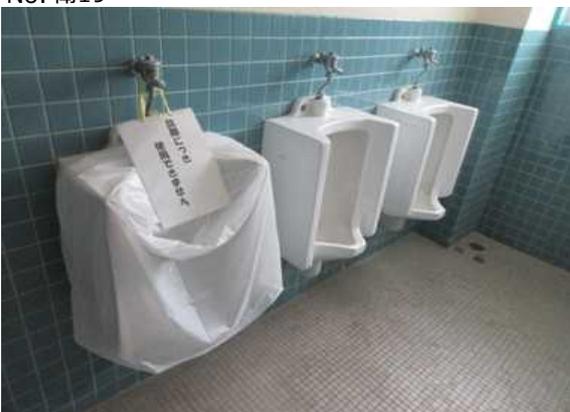
No. 衛20

1階職員男子トイレ 小便器

更新時期を超過している為、早期の更新を推奨する。

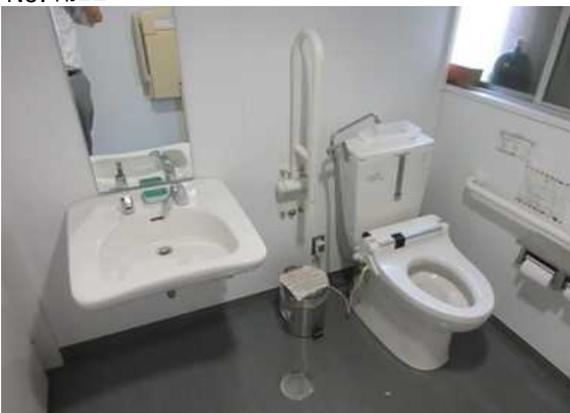
No. 衛22

屋内運動場みんなのトイレ 大便器・洗面器

- 設置/更新年： 2007年
- 状況
目視上問題は見受けられない。
更新済と思われる。
- 診断
現状で特に問題ないが、今後更新時期を迎えるため、更新計画を作成することが望ましい。

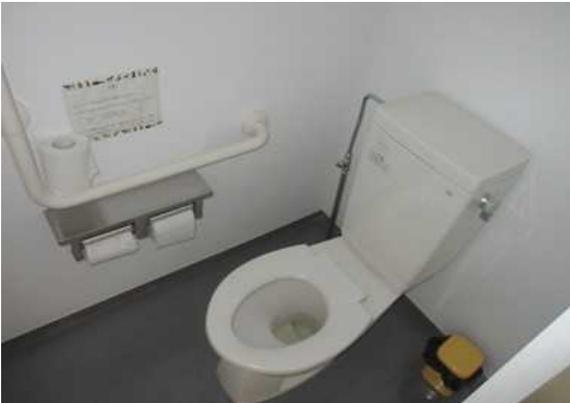
No. 衛23

屋内運動場女子トイレ 洋風大便器

- 設置/更新年： 2007年
- 状況
目視上問題は見受けられない。
更新済と思われる。
- 診断
現状で特に問題ないが、今後更新時期を迎えるため、更新計画を作成することが望ましい。

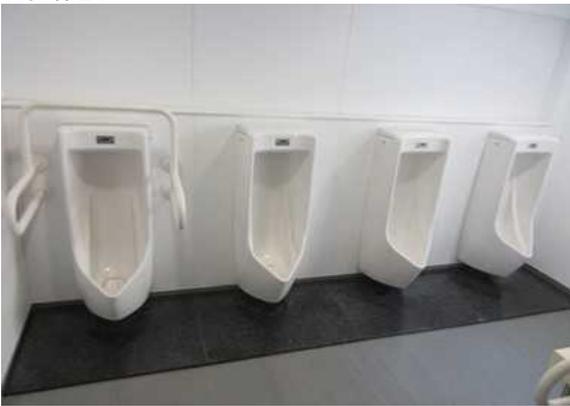
No. 衛24

屋内運動場男子トイレ 小便器

- 設置/更新年： 2007年
- 状況
目視上問題は見受けられない。
更新済と思われる。
- 診断
現状で特に問題ないが、今後更新時期を迎えるため、更新計画を作成することが望ましい。

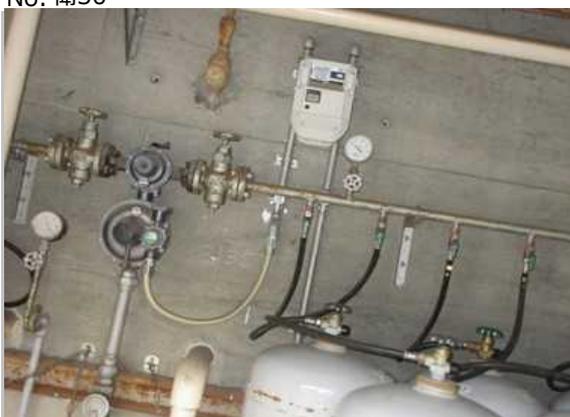
No. 衛31

屋外LPガス容器庫 LPガス集合装置

■設置/更新年： 不明
■状況
目視上問題は見受けられない。

■診断
現状で特に問題ないが、今後更新時期を迎えるため、更新計画を作成することが望ましい。

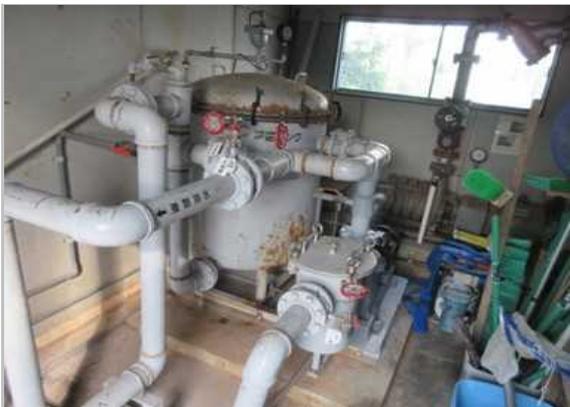
No. 衛32

屋外 プール機械室 濾過装置

■設置/更新年： 1996年更新
■状況
濾過機に発錆が見受けられる。
濾過ポンプは更新済

■診断
濾過装置は更新時期を超過している為、早期の更新を推奨する。

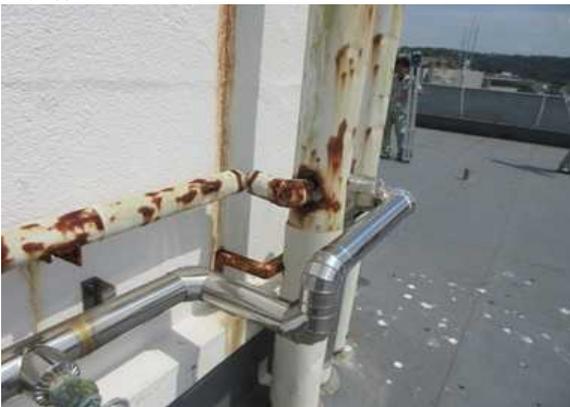
No. 衛38

屋上 給水配管

- 設置/更新年： 1972年
- 状況
ラッキングに発錆が顕著に見られる。
配管は未更新と思われる。

- 診断
更新時期を超過している為、早期の更新を推奨する。

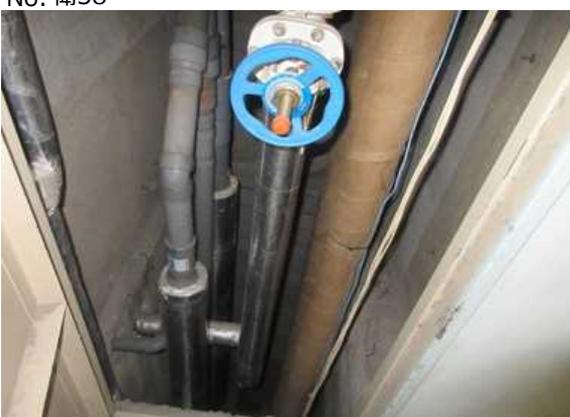
No. 衛39

3階パイプシャフト 給排水配管

- 設置/更新年： 1972年
- 状況
部分的に更新されている。

- 診断
漏水対応の修繕、全体として更新時期を超過している
為、早期の更新を推奨する。

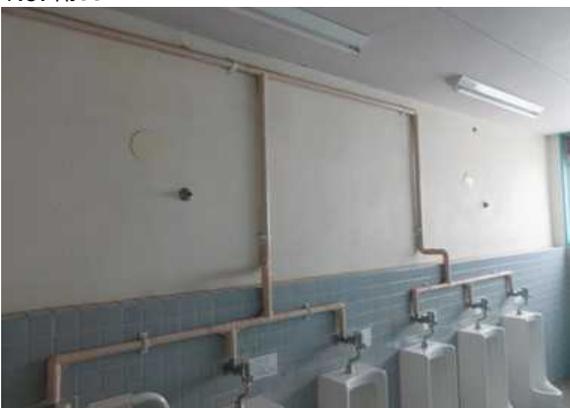
No. 衛40

1階男子トイレ 給水配管

- 設置/更新年： 不明
- 状況
部分的に更新されている。

- 診断
漏水対応の修繕、全体として更新時期を超過している
為、早期の更新を推奨する。

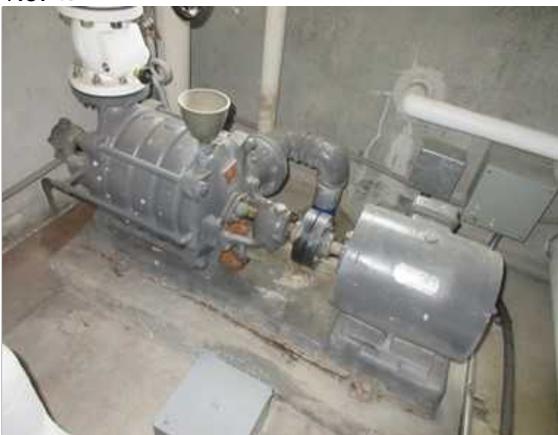
No. 消02

1階ポンプ室 消火栓ポンプ

■設置/更新年： 1972年
■状況
目視上問題は見受けられない。

■診断
呼水槽等の法定部品がないと思われる。また、更新時期が過ぎていると思われるため、早めの更新を推奨する。

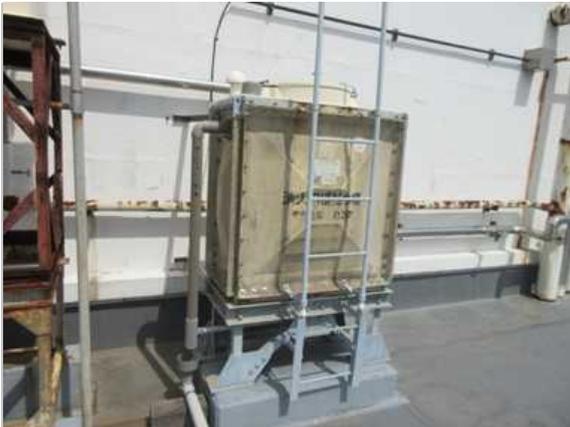
No. 消03

屋上 消火用補給水槽

■設置/更新年： 1972年
■状況
目視上問題は見受けられない。

■診断
更新時期を超過していると思われるため、早めの更新を推奨する。

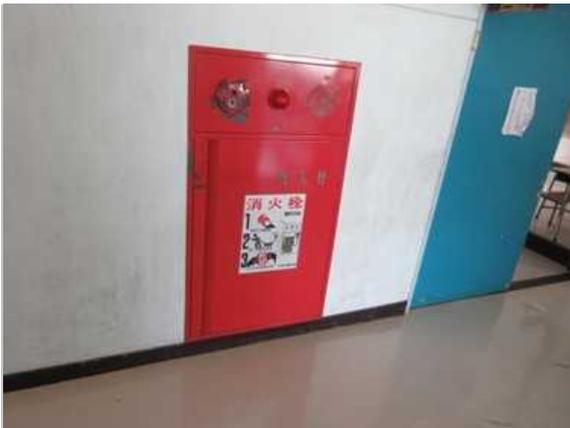
No. 消04

3階廊下 屋内消火栓箱

■設置/更新年： 1972年
■状況
目視上問題は見受けられない。

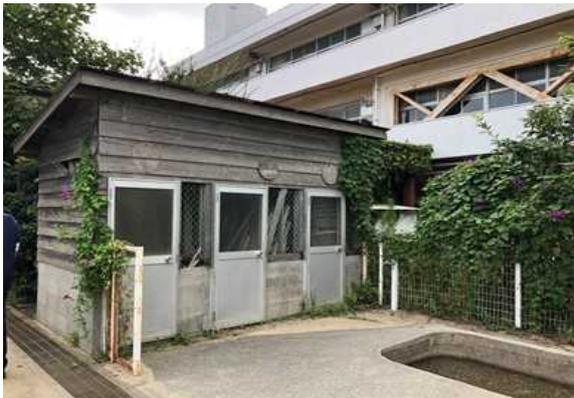
No. 遵01

外部物置・自転車置場など

増築の確認申請を行うか、または撤去するなど法適合の検討が必要です。

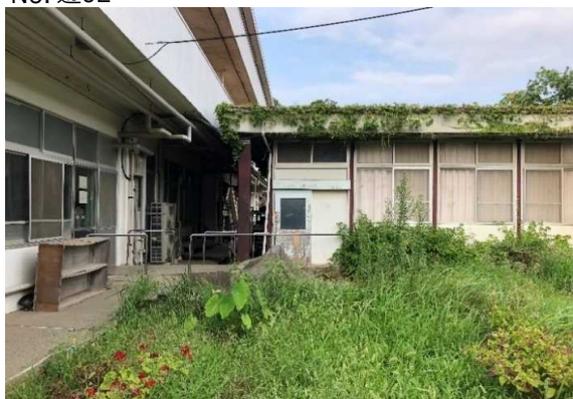
No. 遵02

音楽教室、特殊学級教室

延焼の恐れのある範囲の建具を防火設備に改修する是正が必要です。

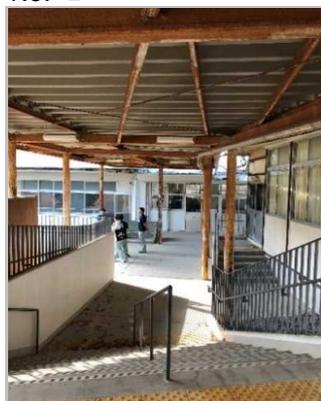
No. 遵03

体育館渡り廊下

設置時の既存遡及および延焼の恐れのある部分が生じないかなど、法適合の確認が必要です。

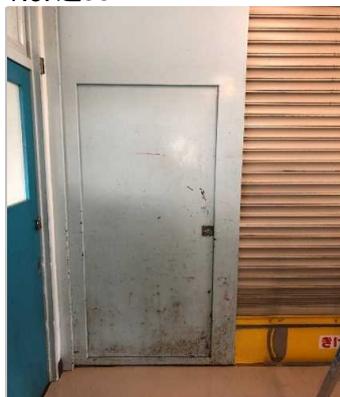
No. 遵06

校舎

3階 防火シャッター X-5

1階、2階 廊下の防火シャッターについても同様の是正が必要です。

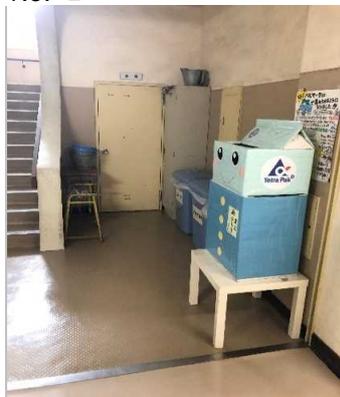
No. 遵07

校舎

階段室

くぐり戸に誘導サインの設置および、くぐり戸を自閉する状態に改修する是正が必要です。

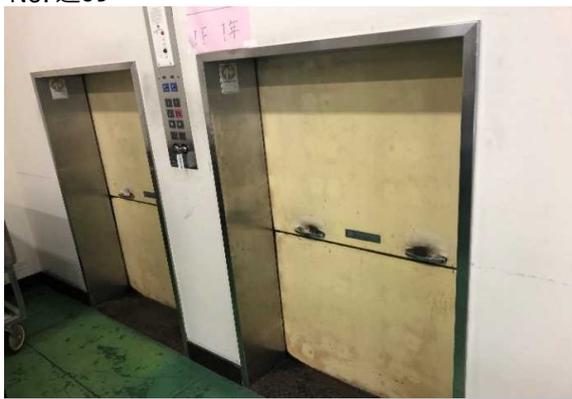
校舎

小荷物専用昇降機
