# 建物劣化診断報告書

## 05\_葉山中学校

調査日 2019年9月30日

報告日 2020年3月24日

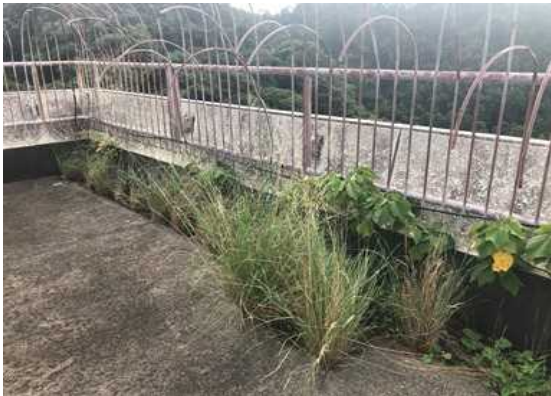
No. 建01

### 校舎 屋上 ドレン

著しい劣化・損傷が見受けられる。  
広範囲にひび割れ、変質、排水不良、雑草、目地シーリングの損傷が見受けられる。

下階では天井の漏水が複数箇所ある。

早急な更新が必要である。

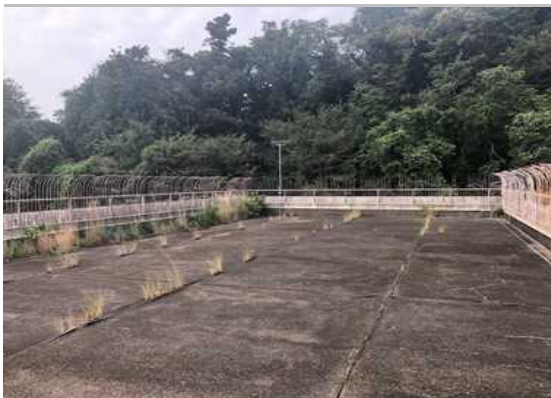
No. 建02

### 屋上 アスファルト保護防水

著しい劣化・損傷が見受けられる。  
広範囲にひび割れ、変質、排水不良、雑草、目地シーリングの損傷が見受けられる。

下階では天井の漏水が複数箇所ある。

早急な更新が必要である。

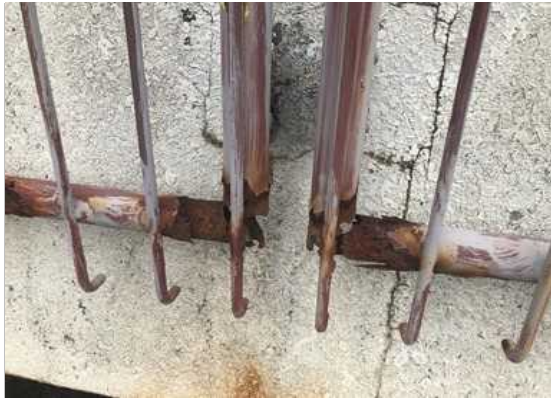
No. 建03

### 屋上 鉄部(柵、渡廊下アーチ柵)

広範囲に鉄部の錆・腐食の発生箇所が多数見受けられる。

早急な更新が必要である。

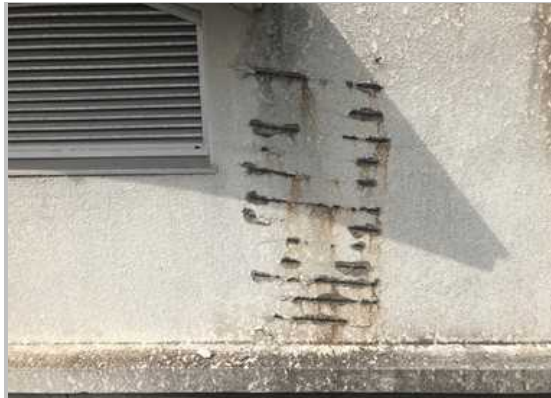
No. 建04

### 屋上 視聴覚室上部外壁面

壁面の一部に露筋・爆裂が見受けられる。

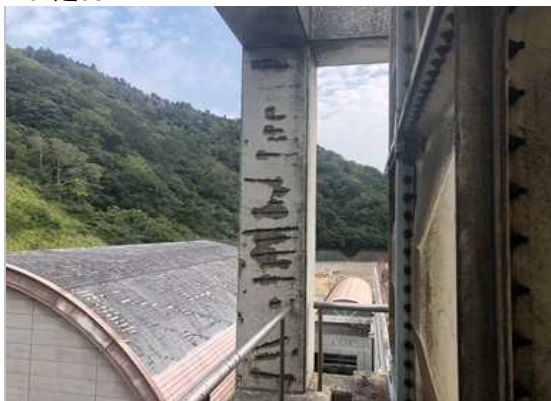
### 屋上 高架水槽廻り躯体柱

著しい劣化・損傷が見受けられる。

広範囲に剥離・爆裂・露筋箇所が多数確認された。

早急な更新が必要である。

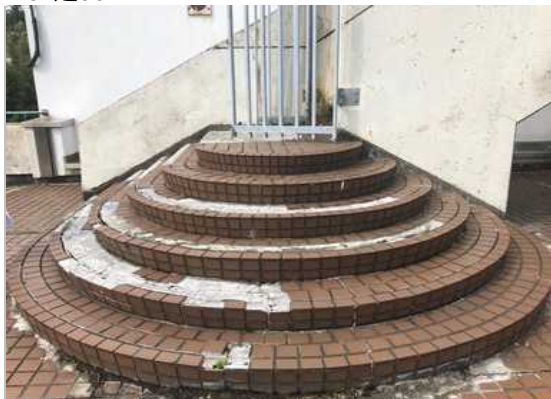
No. 建06

### 3階 屋外階段

著しい劣化・損傷が見受けられる。

広範囲に剥落、損傷が見受けられる。

早急な更新が必要である。

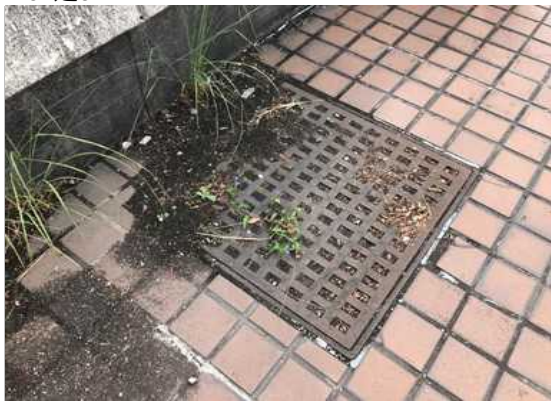
No. 建07

### 3階 床排水柵

早急な更新が必要である。

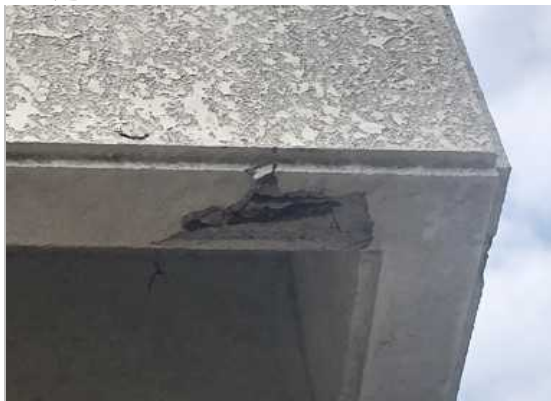
No. 建08

### 3階 屋外階段

階段上裏部分の一部に爆裂・露筋箇所が見受けられる。

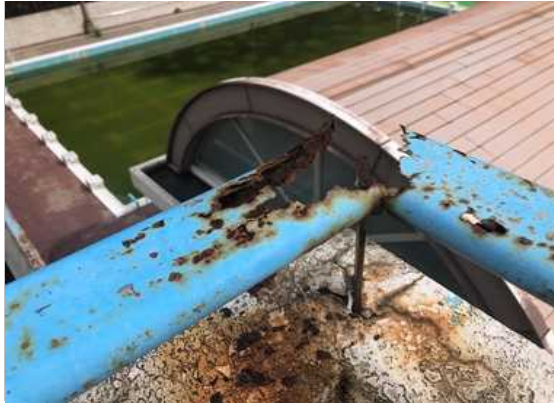
No. 建10

著しい劣化・損傷が見受けられる。

広範囲に錆・腐食、損傷が見受けられる。

安全上支障が生じるため、早急な更新が必要である。

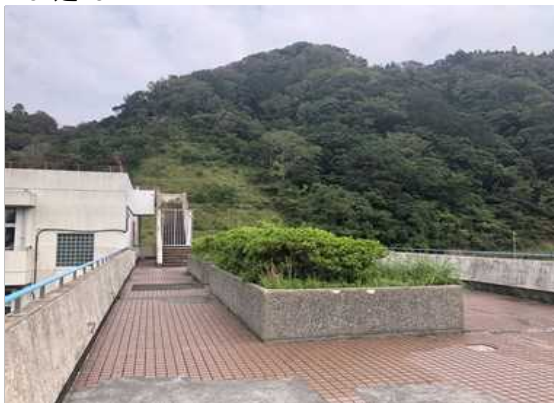
No. 建11

広範囲にタイルの欠損箇所が多数見受けられる。

安全上支障が生じるため、早急な更新が必要である。

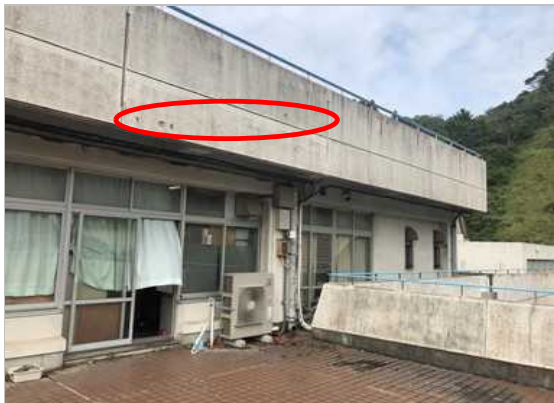
No. 建12

外壁の一部に剥落・剥離・爆裂箇所が見受けられる。

安全上支障が生じるため、早急な更新が必要である。

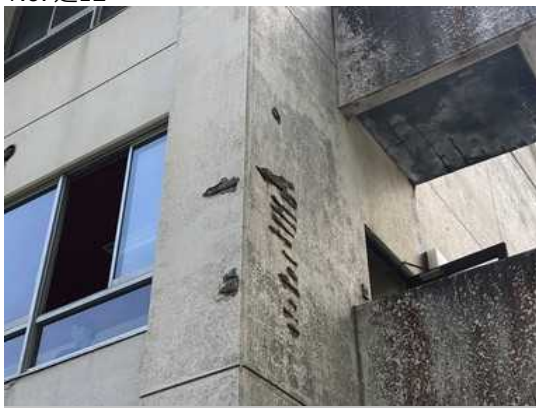
### 外壁

著しい劣化・損傷が見受けられる。

部分的に剥離・爆裂・露筋箇所が多数確認された。

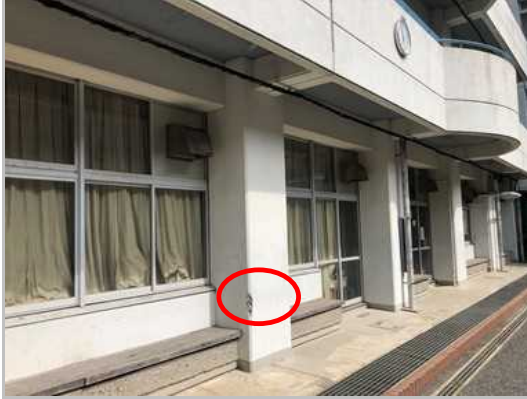
### 校舎 躯体柱

- 設置/更新年： 1983年
- 状況  
著しい劣化・損傷が見受けられる。  
部分的に剥離・爆裂・露筋箇所が確認された。
- 診断  
早急な更新が必要である。

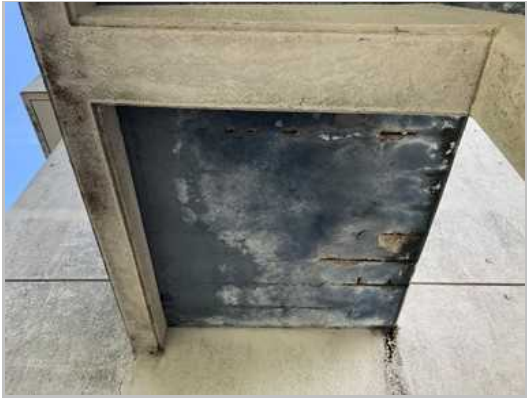
No. 建14

### 校舎 屋外階段 上裏

- 設置/更新年： 1983年
- 状況  
著しい劣化・損傷が見受けられる。  
部分的に剥離・爆裂・露筋箇所が多数確認された。
- 診断  
早急な更新が必要である。

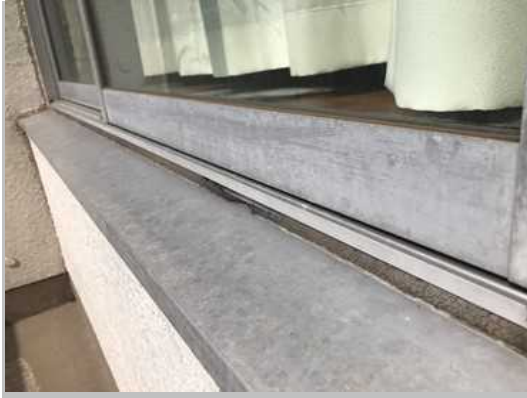
No. 建15

### 校舎 窓サッシ

- 設置/更新年： 1983年
- 状況  
全体的に変形・変質・錆・ガスケットの硬化、不良が見受けられる。
- 診断  
標準的な更新時期を超過しているため、早めの更新を推奨する。

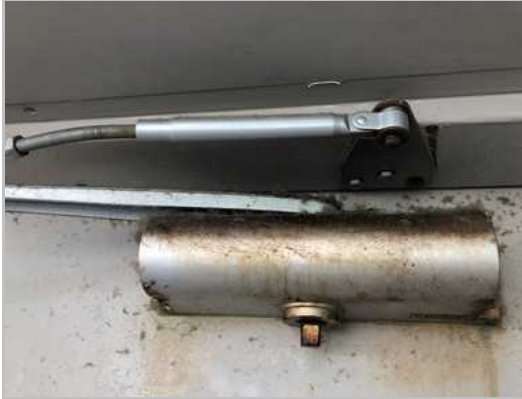
### 校舎 3階 第二音楽室 建具

ドアクローザーの一部に欠損が見受けられる。  
枠受金物部のビスがない。

緊急を要するような不具合ではない為、長期修繕計画に基づき修繕・更新が望ましい。

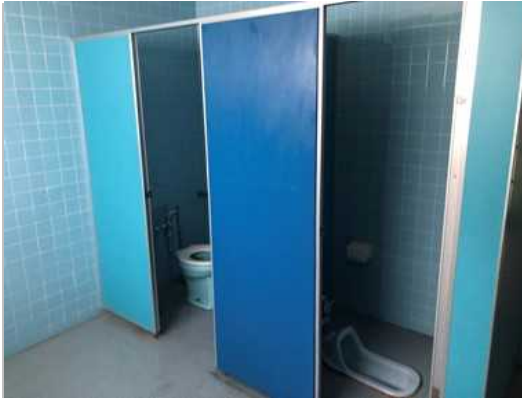
No. 建18

### 校舎 3階 男子トイレ

著しい劣化・損傷は見受けられない。  
2015年一部修繕済

標準的な更新時期を超過しているため、早めの更新を推奨する。

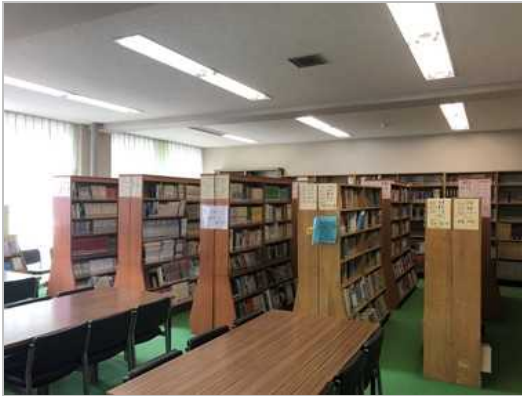
No. 建19

### 校舎 3階 図書室

壁面廻り書棚のLアングルは大きいものに変更し、自立している書棚は、床アングル固定、上部繋ぎすつことを推奨します。

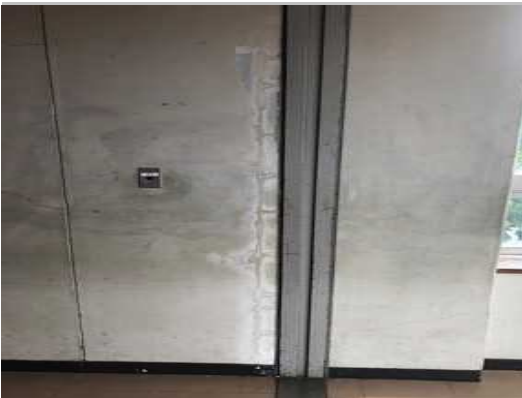
No. 建20

### 校舎 3階 廊下 壁面

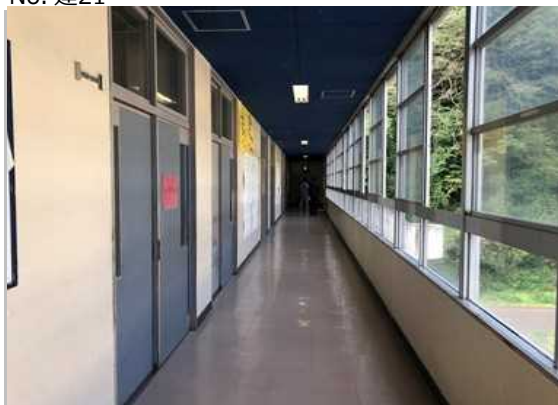
No. 建21

### 3階 廊下 床

更新時期を迎えており、早めの更新を推奨する。

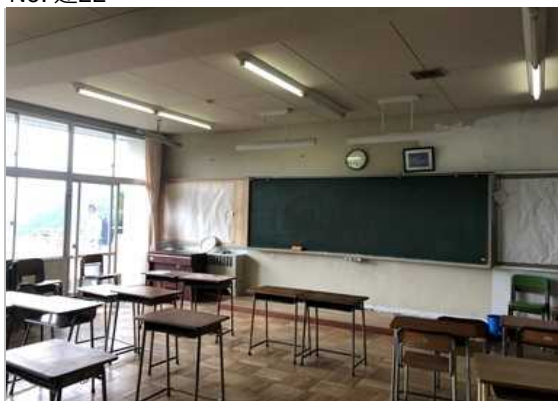
No. 建22

### 3階 学習室

標準的な更新時期を超過しているため、早めの更新を推奨する。

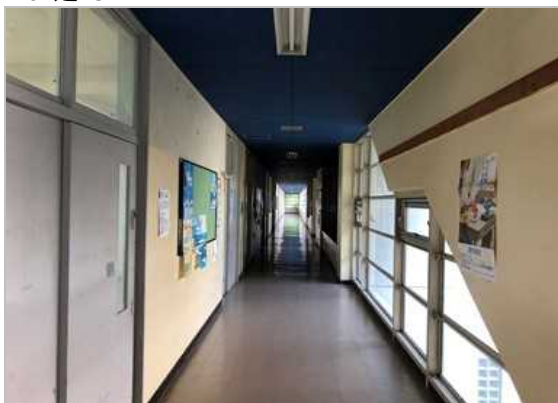
No. 建23

### 2階 廊下 床

更新時期を迎えており、早めの更新を推奨する。

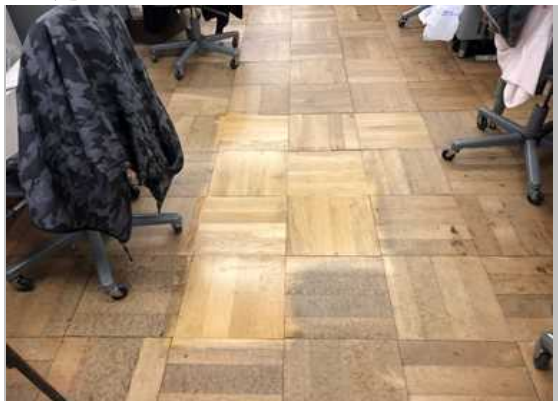
No. 建24

### 2階 職員室 床

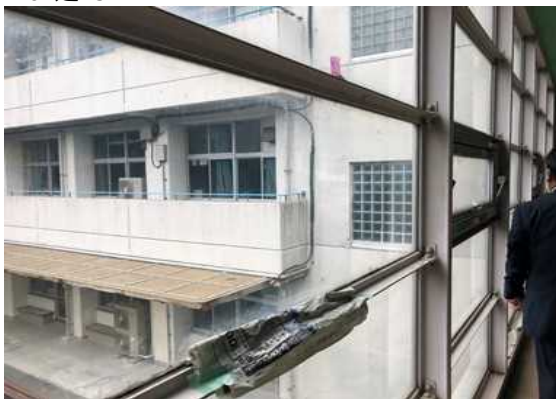
No. 建25

### 校舎 2階 職員室前 窓サッシ

窓面から漏水が見受けられる。

更新時期を迎えており、早めの更新を推奨する。

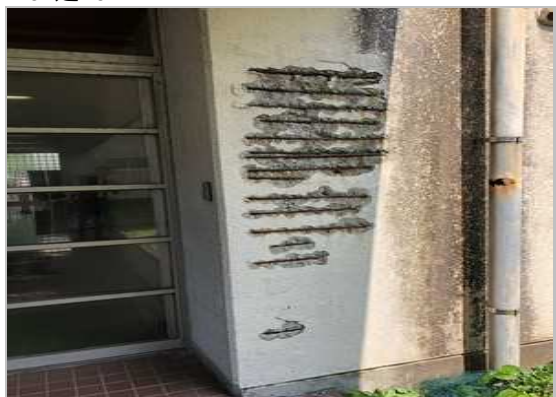
No. 建26

### 校舎 1階 渡り廊下 躯体柱

著しい劣化・損傷が見受けられる。

部分的に剥離・爆裂・露筋箇所が多数確認された。

早急な更新が必要である。

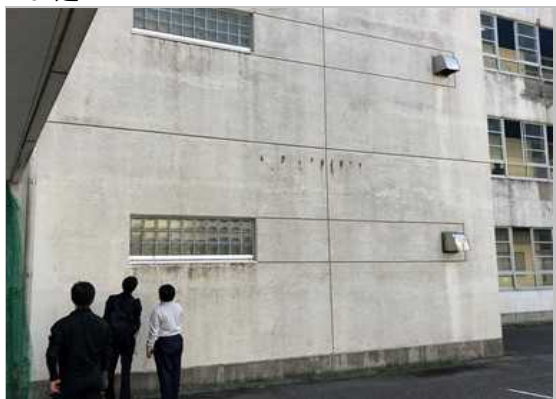
No. 建27

### 校舎 1階 渡り廊下 外壁

著しい劣化・損傷が見受けられる。

早急な更新が必要である。

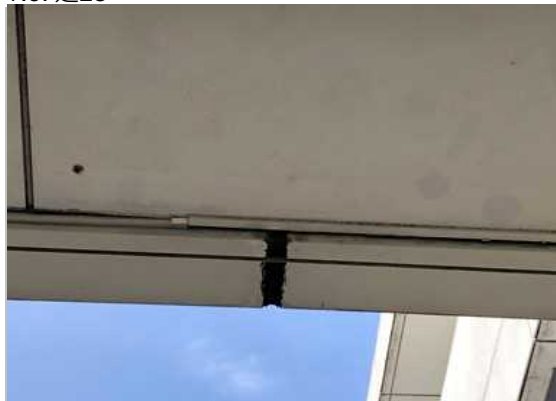
No. 建28

### 校舎 1階 渡り廊下 屋根金物

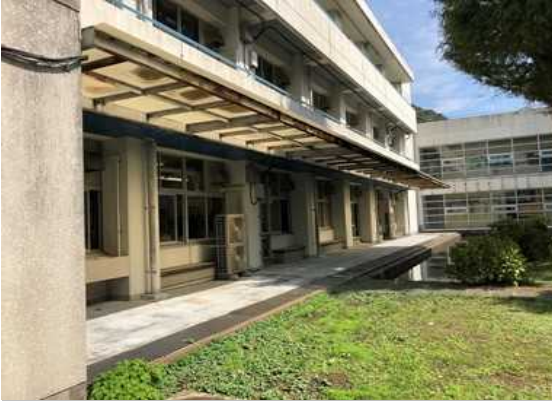
### 校舎 1階 中庭 庇

■設置/更新年： 1983年  
■状況  
庇ポリカーボネート板の汚れ・変退色、鋼材部の発錆、欠損が見受けられる。

■診断  
標準的な更新時期を超過しているため、早めの更新を推奨する。  
非構造部材としての点検が必要である。

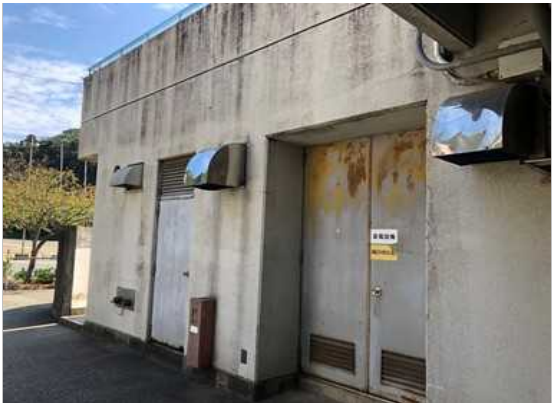
No. 建30

### 外部 鋼製建具

■設置/更新年： 1983年  
■状況  
扉の一部に錆・腐食の発生が見受けられる。

■診断  
標準的な更新時期を超過しているため、早めの更新を推奨する。

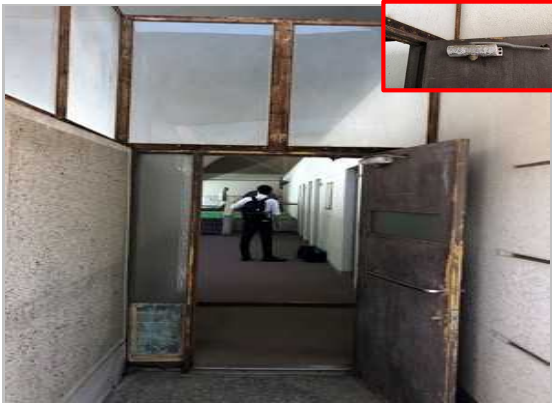
No. 建31

### プール 鋼製建具

■設置/更新年： 1983年  
■状況  
扉の一部に錆・腐食の発生が見受けられる。  
クローザーが不良となっている。

■診断  
標準的な更新時期を超過しているため、早めの更新を推奨する。

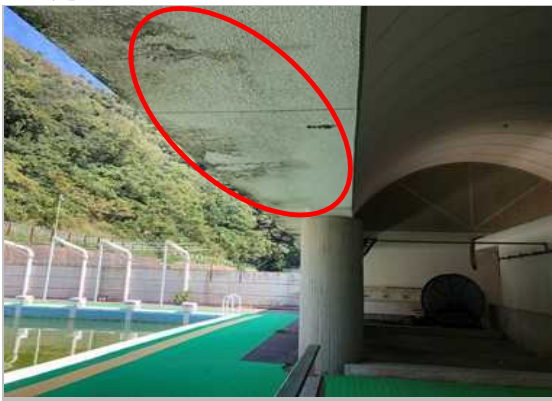
No. 建32

### プール 屋根

■設置/更新年： 1983年  
■状況  
著しい劣化・損傷が見受けられる。  
部分的に剥離・爆裂・露筋箇所が確認された。

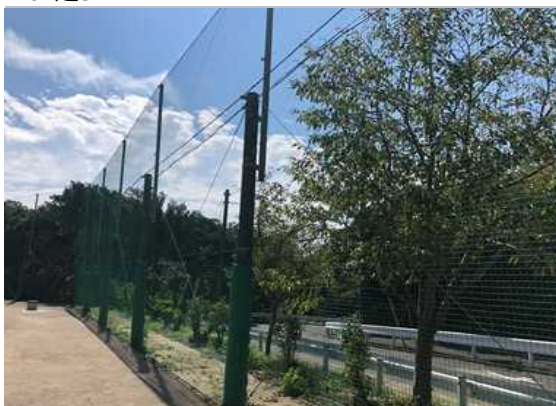
### 外構 グラウンド 防球ネット

- 設置/更新年： 1983年
- 状況  
目視上問題は見受けられない。

- 診断  
現状で特に問題ないが、今後更新時期を迎えるため、更新計画を作成することが望ましい。

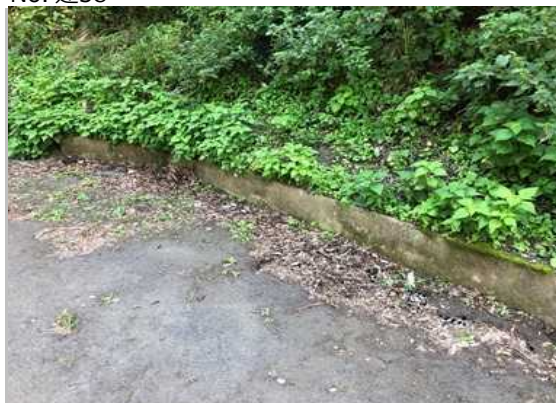
No. 建38

### 外構 グラウンド 側溝、排水溝

- 設置/更新年： 1983年
- 状況  
土砂の堆積が見受けられる。  
2018年グラウンド整備工事

- 診断  
定期的な清掃を推奨する。

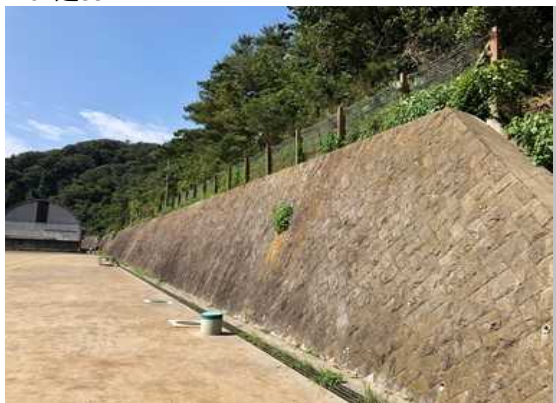
No. 建39

### 外構 グラウンド 擁壁

- 設置/更新年： 1983年
- 状況  
目視上問題は見受けられない。

- 診断  
現状で特に問題ないが、亀裂、膨らみ、石のずれを定期的に点検することを推奨する。

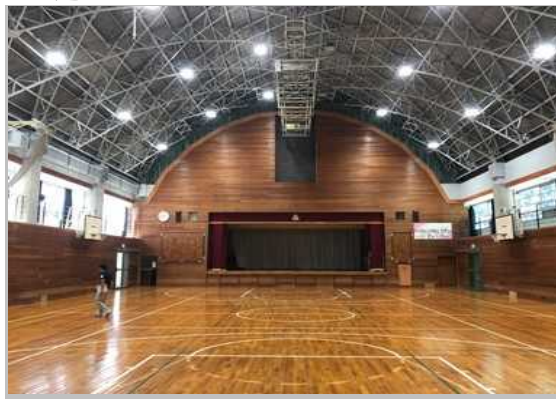
No. 建40

### 体育館 体育館床 フローリング

- 設置/更新年： 1983年
- 状況  
良好に維持されている。に維持されているが、フローリングの一部に損傷が見受けられる。

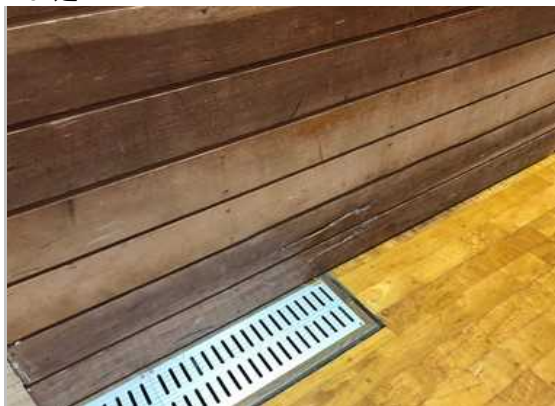
No. 建41

### 体育館 体育館壁面 羽目板

緊急を要する不具合ではないと思われるが、原因を調査の上早急な修繕を推奨する。

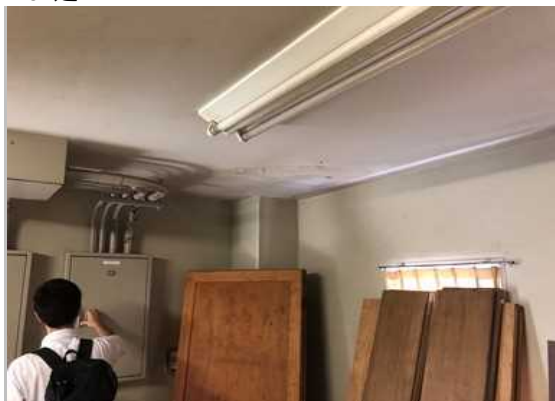
No. 建42

### 体育館 2階 機械室 天井

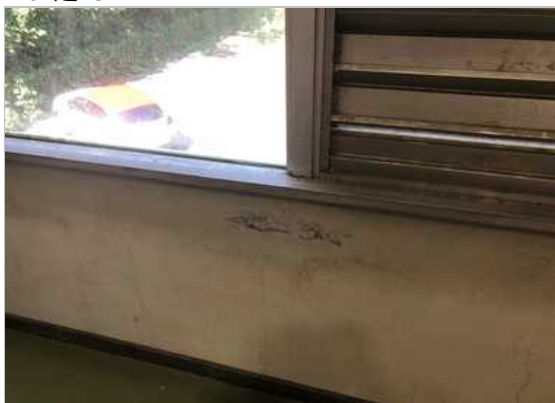
No. 建43

### 体育館 2階 機械室前通路 壁面

良好に維持されている。に維持されているが、壁面の一部に漏水跡が見受けられる。

緊急を要する不具合ではないと思われるが、原因を調査の上早急な修繕を推奨する。

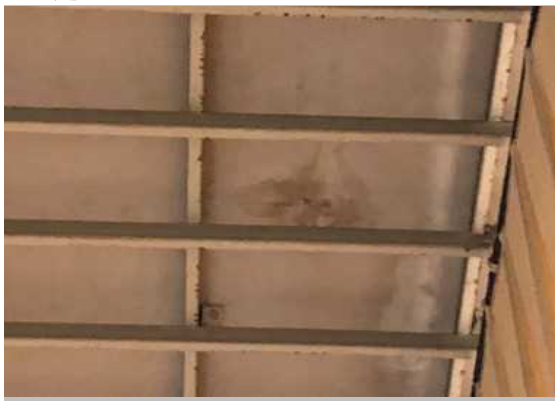
No. 建44

### 体育館 舞台天井

良好に維持されている。に維持されているが、天井の一部に漏水跡が見受けられる。

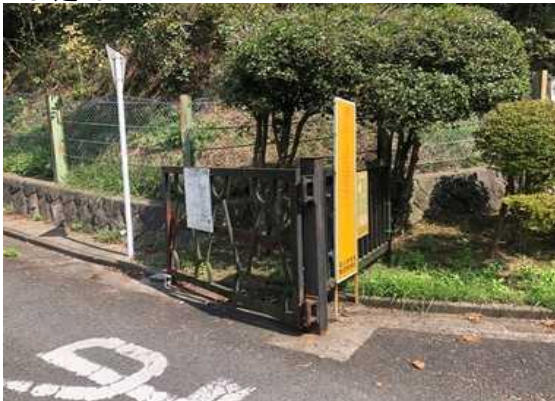
No. 建46

### 外構

#### 正門

錆・腐食の発生が見受けられる。

標準的な更新時期を超過しているため、早めの更新を推奨する。

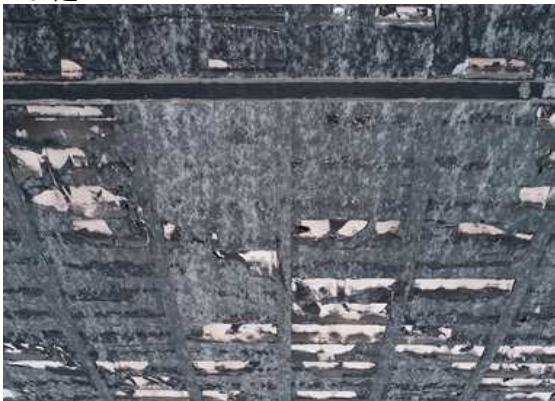
No. 建47

### 体育館

#### 屋根

著しい劣化・損傷が見受けられる。

原因調査の上、早急な対応が必要である。

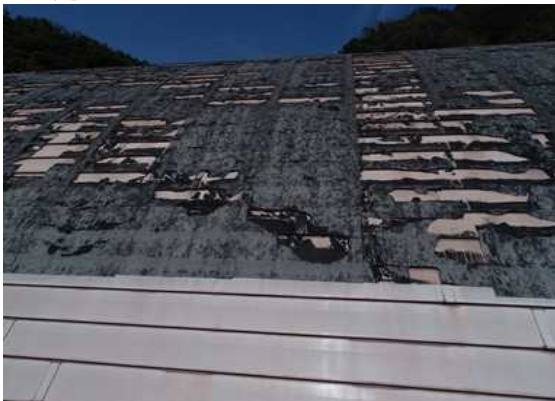
No. 建48

### 体育館

#### 屋根

著しい劣化・損傷が見受けられる。

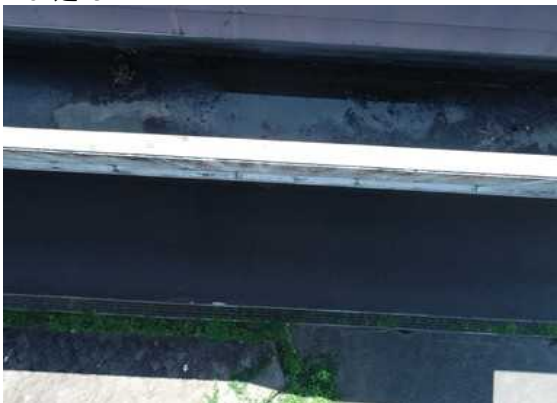
No. 建49

### 体育館 屋根

著しい劣化・損傷が見受けられる。

原因調査の上、早急な対応が必要である。

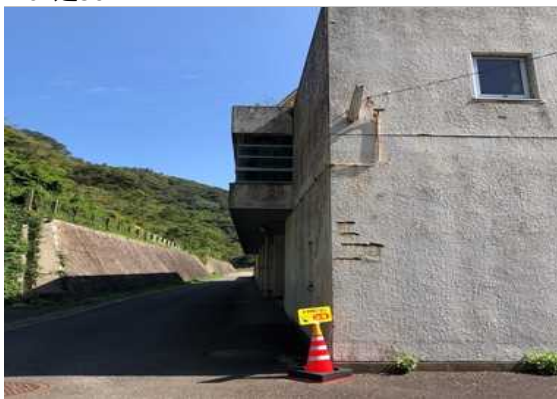
No. 建50

### 体育館 外壁

壁面の一部に露筋・爆裂が見受けられる。

早急な更新が必要である。

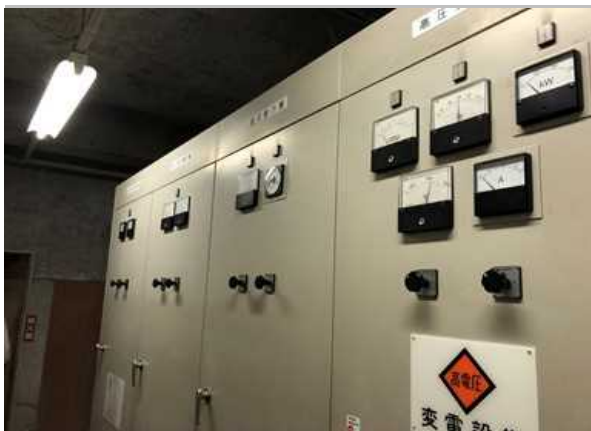
No. 電02

### 1階電気室 受変電設備

- 設置/更新年： 1983年
- 状況  
目視上問題は見受けられない。

■ 診断  
現状で特に問題ないが、更新時期を迎えており、早めに更新計画を作成することが望ましい。また専用受電のため認定品シールが見受けられなかったため明記することをおすすめします。

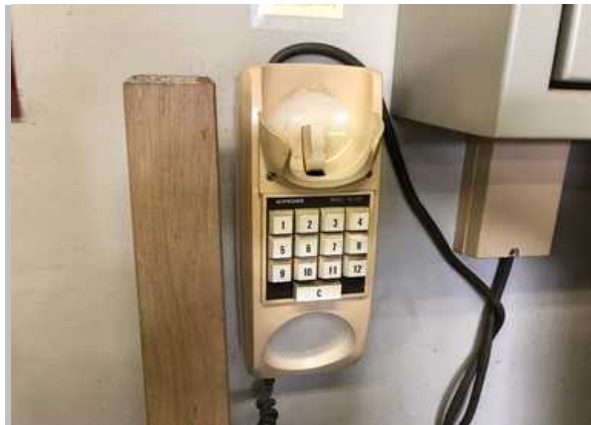
No. 電19

### 3階図書室 インターホン

- 設置/更新年： 竣工時のままとされる。
- 状況  
インターホンの一部に汚れ・変退色の発生が見受けられる。

- 診断  
更新時期を迎えており、早めの更新を推奨する。

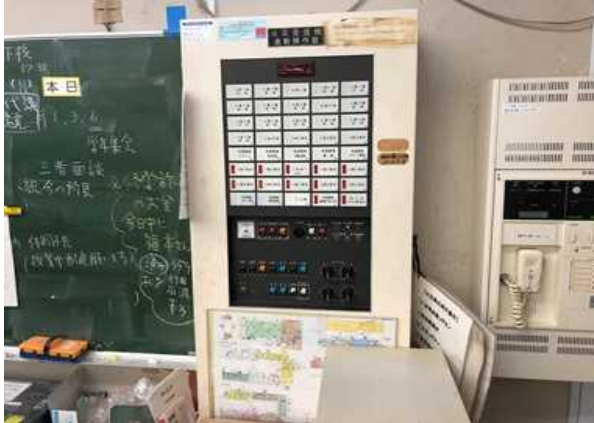
凡例： **A**：概ね良好 **B**：部分的に劣化 **C**：広範囲に劣化 **D**：早急に対応する必要がある  
No. 電21

### 1階職員室 受信機

著しい劣化・損傷は見受けられない。

更新時期を迎えており、早めの更新を推奨する。

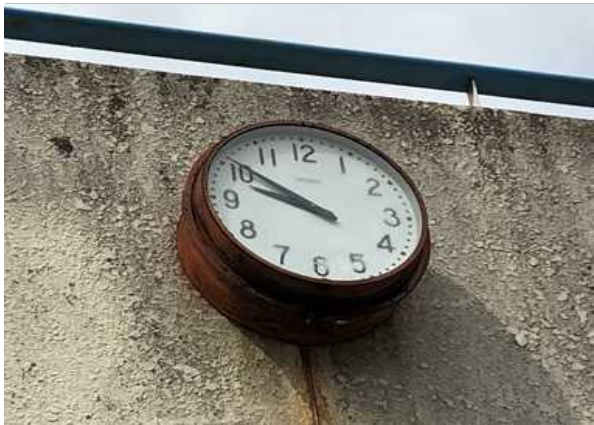
No. 電22

### 外部 電気時計

時計の錆・腐食の発生箇所が多数見受けられる。

早急な更新が必要である。

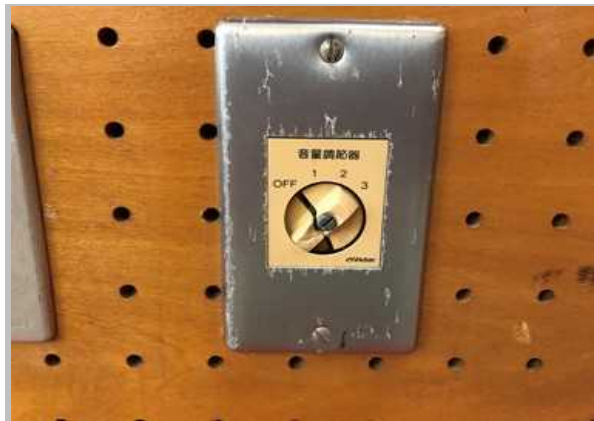
No. 電24

### 1階格技室 アッテネーター

アッテネーターが破損している。

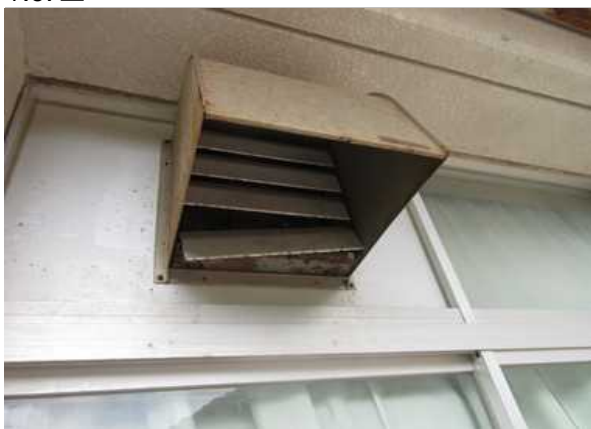
No. 空15

### 2階職員室 ウェザーカバー

■ 状況  
広範囲に劣化(安全上、機能上、不具合発生の兆し)

■ 診断  
更新時期を超過している為、早期の更新を推奨する。

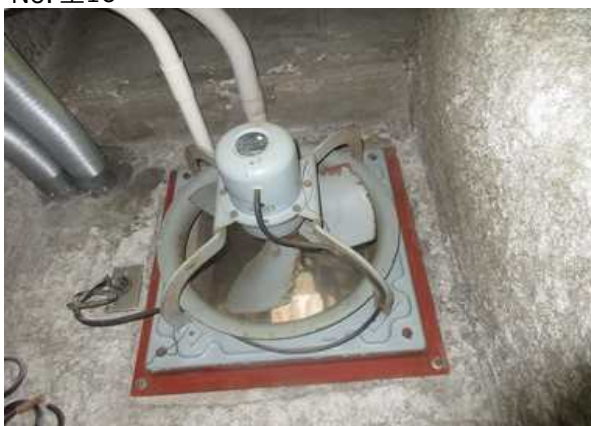
### 1階機械室 有圧扇

■ 状況  
部分的に劣化(安全上、機能上、問題なし)

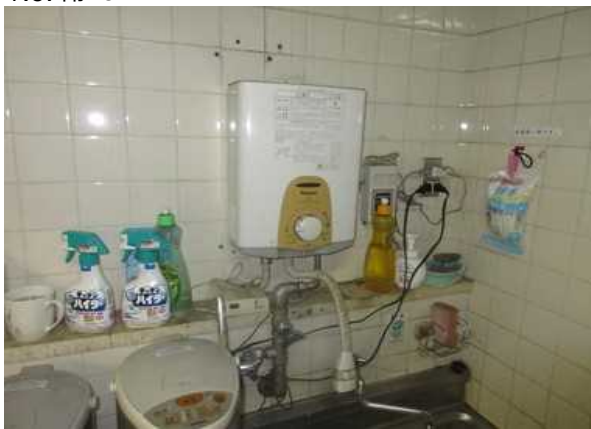
No. 衛10

### 2階職員室 ガス湯沸器

- 設置/更新年： 不明
- 状況  
良好に維持されている。

- 診断  
目視上問題は見受けられない

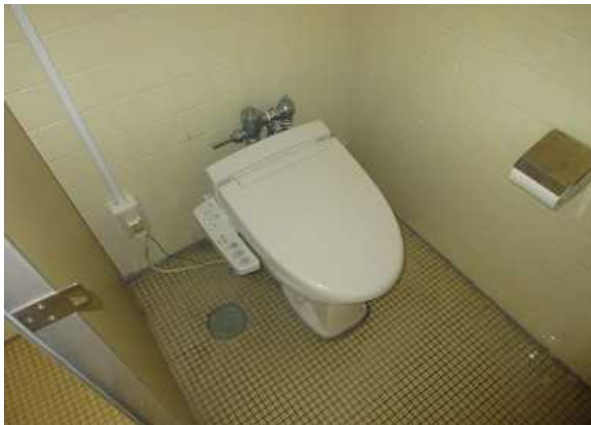
No. 衛11

### 2階職員トイレ（男子） 洋風大便器

- 設置/更新年： 1983年
- 状況  
部分的に劣化(安全上、機能上、問題なし)

- 診断  
現状で特に問題ないが、今後更新時期を迎えるため、更新計画を作成することが望ましい。

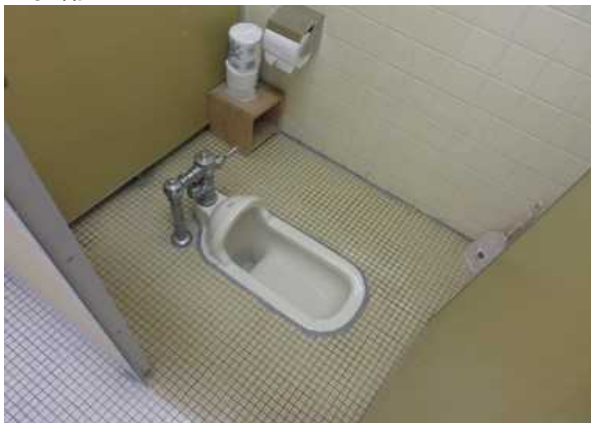
No. 衛12

### 2階職員トイレ（男子） 和風大便器

- 設置/更新年： 1983年
- 状況  
部分的に劣化(安全上、機能上、問題なし)

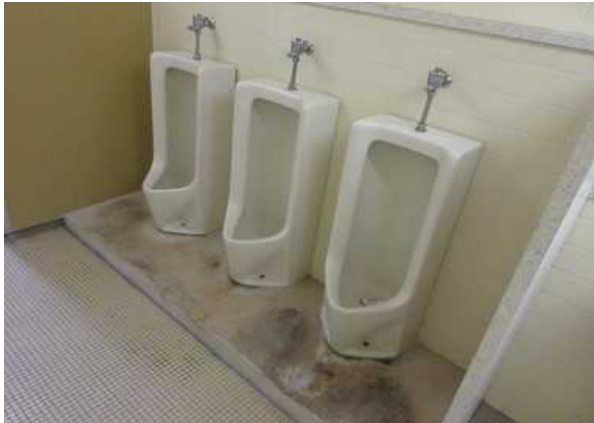
### 2階職員トイレ（男子） 小便器

■ 設置/更新年： 1983年  
■ 状況  
部分的に劣化(安全上、機能上、問題なし)

■ 診断  
現状で特に問題ないが、今後更新時期を迎えるため、更新計画を作成することが望ましい。

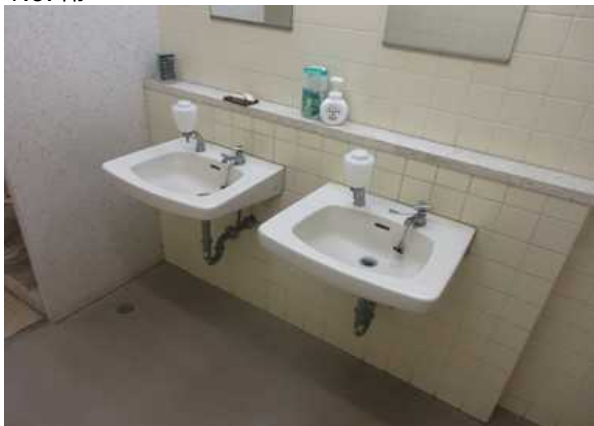
No. 衛14

### 2階職員トイレ（男子） 洗面器

■ 設置/更新年： 1983年  
■ 状況  
部分的に劣化(安全上、機能上、問題なし)

■ 診断  
現状で特に問題ないが、今後更新時期を迎えるため、更新計画を作成することが望ましい。

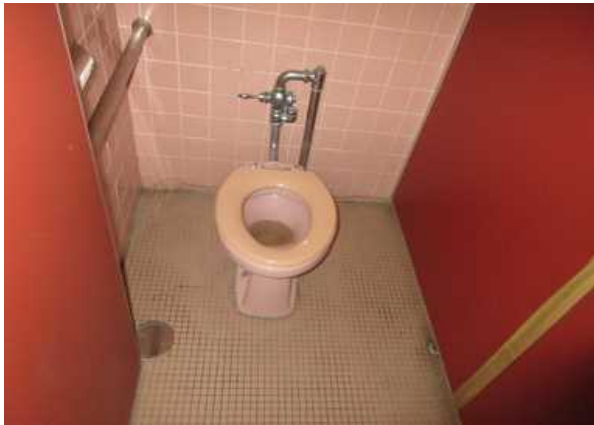
No. 衛15

### 3階女子トイレ 洋風大便器

■ 設置/更新年： 1983年  
■ 状況  
部分的に劣化(安全上、機能上、問題なし)

■ 診断  
現状で特に問題ないが、今後更新時期を迎えるため、更新計画を作成することが望ましい。

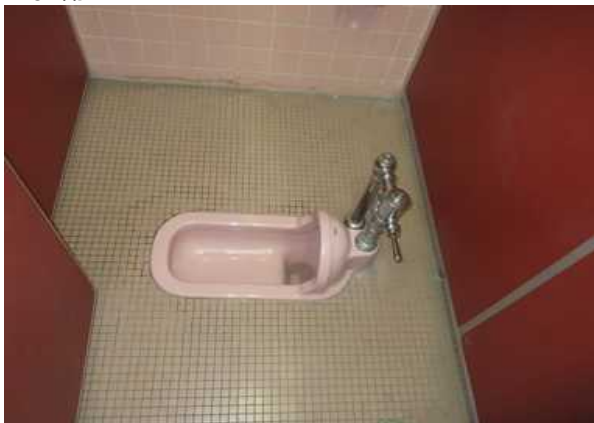
No. 衛16

### 3階女子トイレ 和風大便器

■ 設置/更新年： 1983年  
■ 状況  
部分的に劣化(安全上、機能上、問題なし)

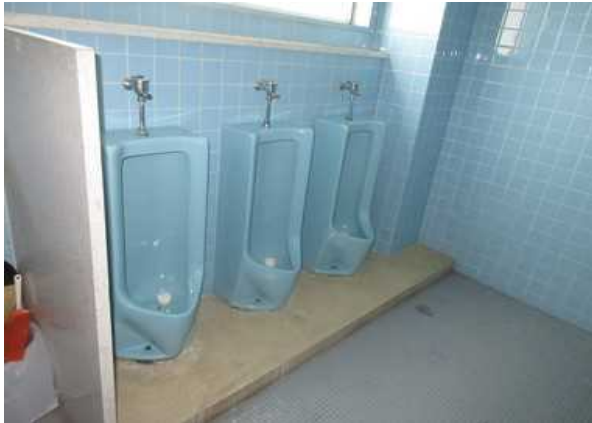
### 3階男子トイレ 小便器

■ 設置/更新年： 1983年  
■ 状況  
部分的に劣化(安全上、機能上、問題なし)

■ 診断  
現状で特に問題ないが、今後更新時期を迎えるため、更新計画を作成することが望ましい。

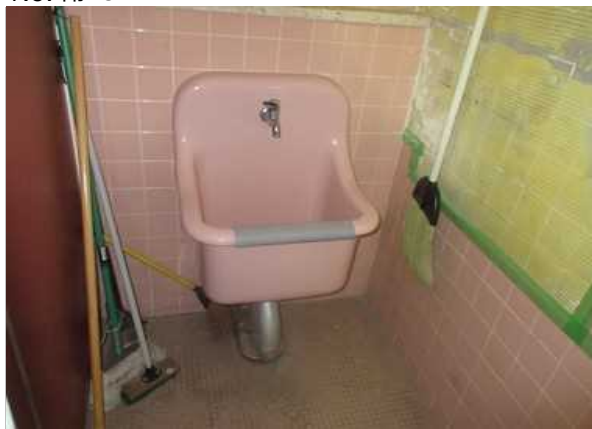
No. 衛18

### 3階女子トイレ 掃除流し

■ 設置/更新年： 1983年  
■ 状況  
部分的に劣化(安全上、機能上、問題なし)

■ 診断  
現状で特に問題ないが、今後更新時期を迎えるため、更新計画を作成することが望ましい。

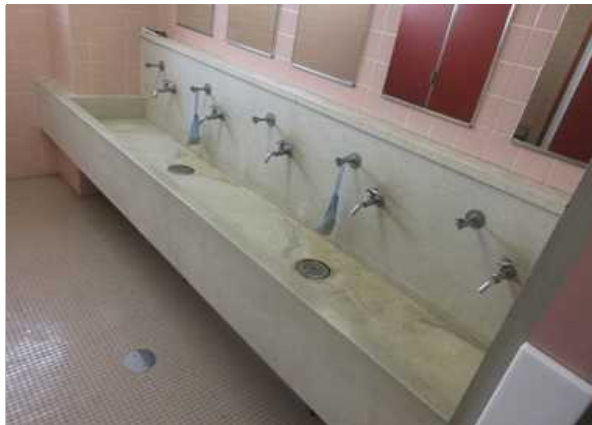
No. 衛19

### 3階女子トイレ 手洗い用水栓

■ 設置/更新年： 1983年  
■ 状況  
部分的に劣化(安全上、機能上、問題なし)

■ 診断  
現状で特に問題ないが、今後更新時期を迎えるため、更新計画を作成することが望ましい。

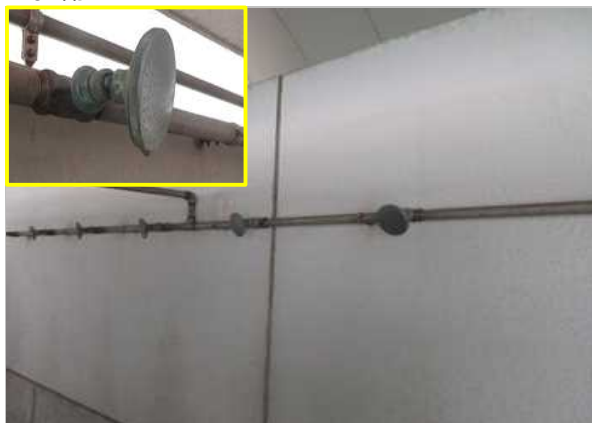
No. 衛20

### プール棟 シャワー金具

■ 設置/更新年： 1983年  
■ 状況  
部分的に劣化(安全上、機能上、問題なし)

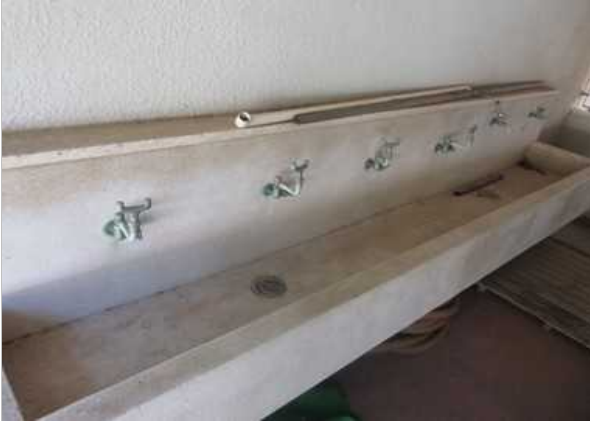
### プール棟 目洗い水栓

■ 設置/更新年： 1983年  
■ 状況  
部分的に劣化(安全上、機能上、問題なし)

■ 診断  
現状で特に問題ないが、今後更新時期を迎えるため、更新計画を作成することが望ましい。

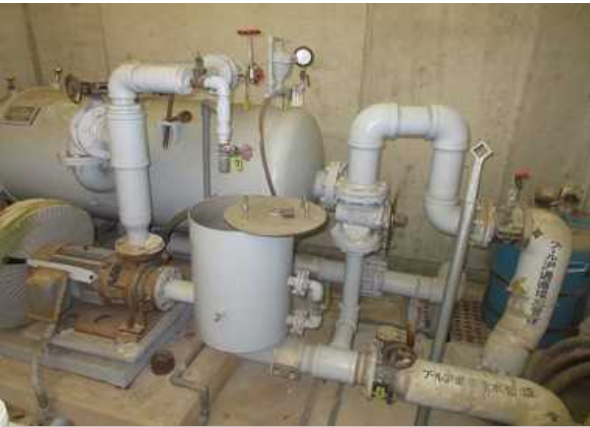
No. 衛22

### プール機械室 循環濾過装置

■ 設置/更新年： 1983年  
■ 状況  
部分的に劣化(安全上、機能上、問題なし)

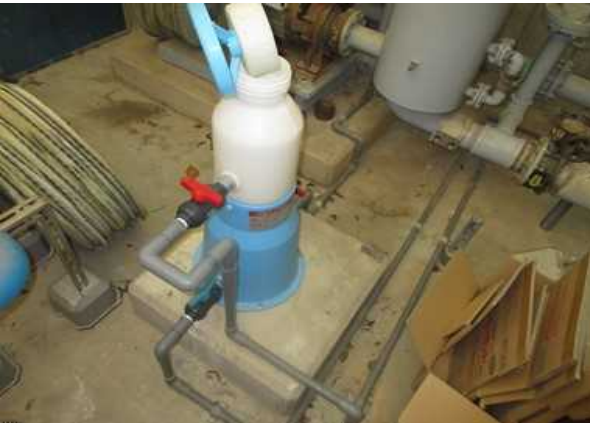
No. 衛24

### プール機械室 薬注装置

■ 設置/更新年： 不明  
■ 状況  
良好に維持されている。

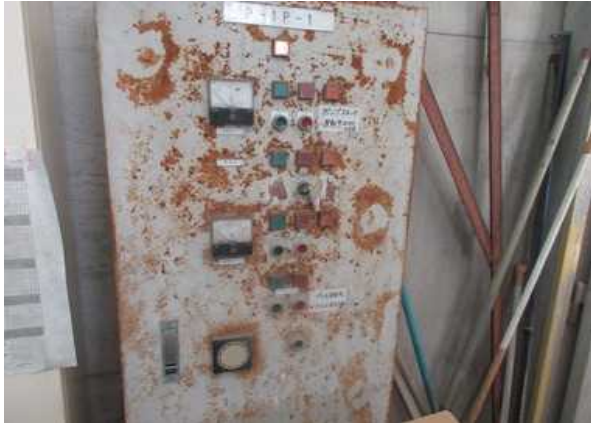
No. 衛26

### プール機械室 循環濾過制御盤

部分的に劣化(安全上、機能上、問題なし)  
発錆が顕著にみられるが、盤内部の開閉器等は随時更新されていると思われる。

現状で特に問題ないが、今後更新時期を迎えるため、更新計画を作成することが望ましい。

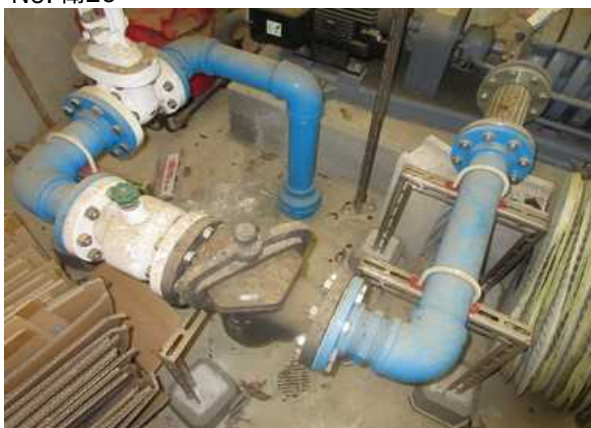
No. 衛27

### プール機械室 濾過配管

目視上問題は見受けられない

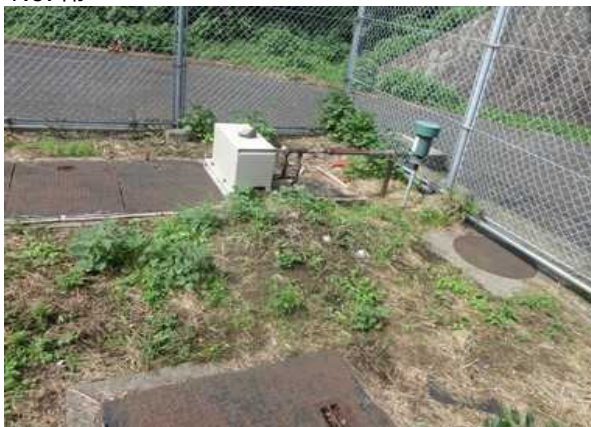
No. 衛28

### 屋外 浄化槽

部分的に劣化(安全上、機能上、問題なし)

現状で特に問題ないが、今後更新時期を迎えるため、更新計画を作成することが望ましい。

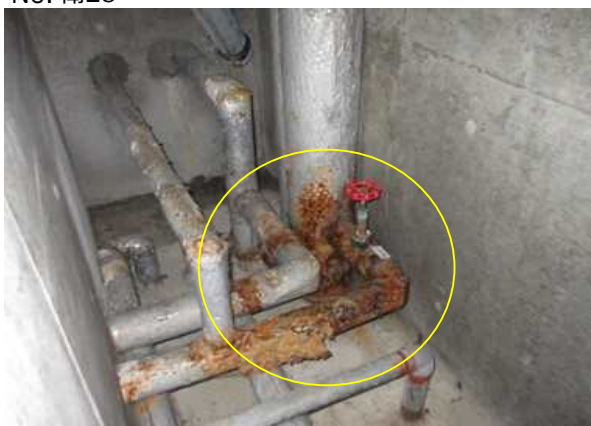
### 塔屋パイプシャフト 給水配管

■ 設置/更新年： 1983年

広範囲に劣化(安全上、機能上、不具合発生の兆し)

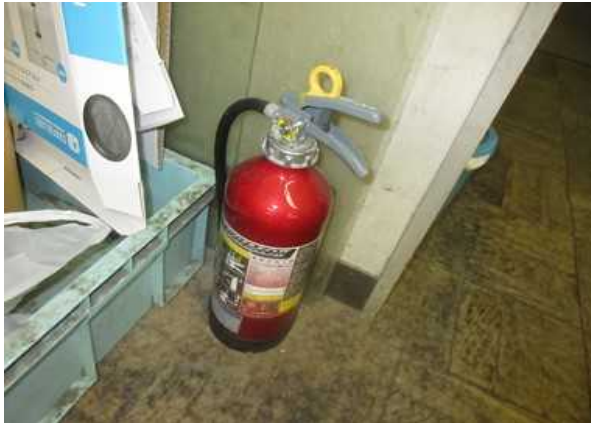
### 1階職員室 消火器

■ 設置/更新年： 2015年  
■ 状況  
良好に維持されている。

■ 診断  
目視上問題は見受けられない

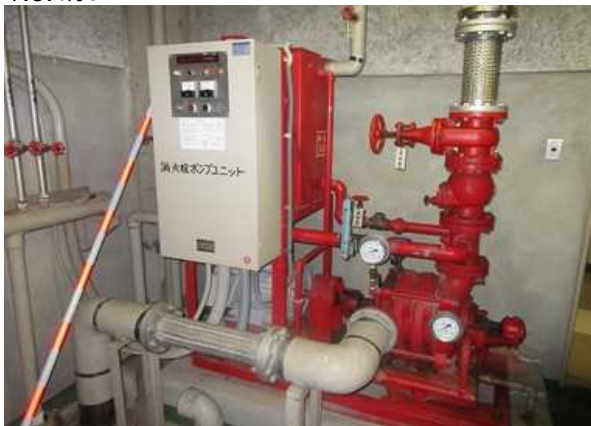
No. 消02

### 1階機械室 屋内消火栓ポンプユニット

■ 設置/更新年： 不明  
■ 状況  
良好に維持されている。

■ 診断  
目視上問題は見受けられない

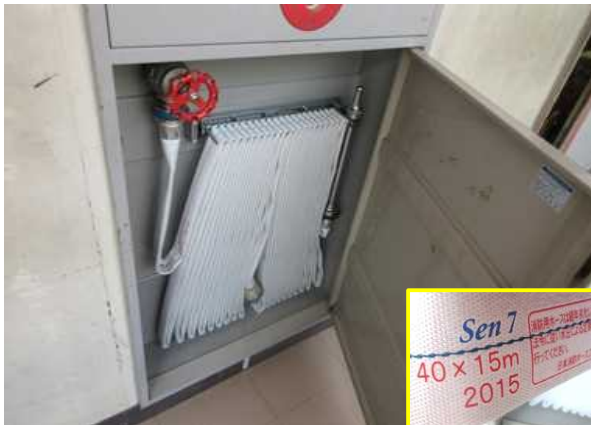
No. 消03

### 3階廊下 屋内消火栓箱

■ 設置/更新年： 1983年  
■ 状況  
良好に維持されている。  
消火ホースは2015年交換済

■ 診断  
目視上問題は見受けられない

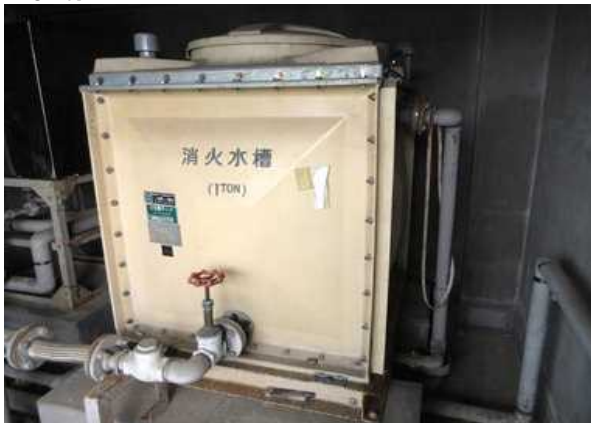
No. 消04

### 塔屋1階 消火用補給水槽

■ 設置/更新年： 不明  
■ 状況  
良好に維持されている。

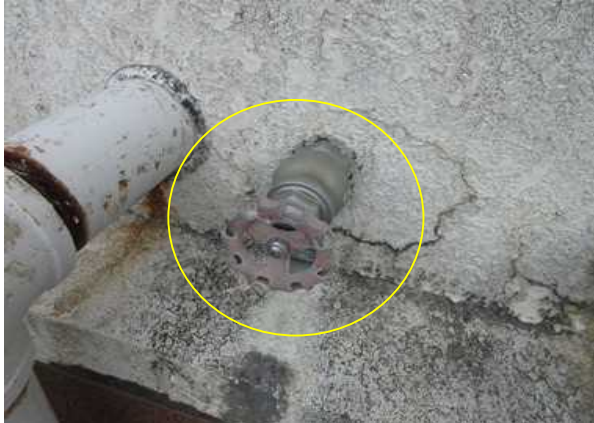
### 塔屋外壁 屋内消火栓用テスト弁

■ 設置/更新年： 1983年  
■ 状況  
部分的に劣化(安全上、機能上、問題なし)

■ 診断  
現状で特に問題ないが、今後更新時期を迎えるため、更新計画を作成することが望ましい。

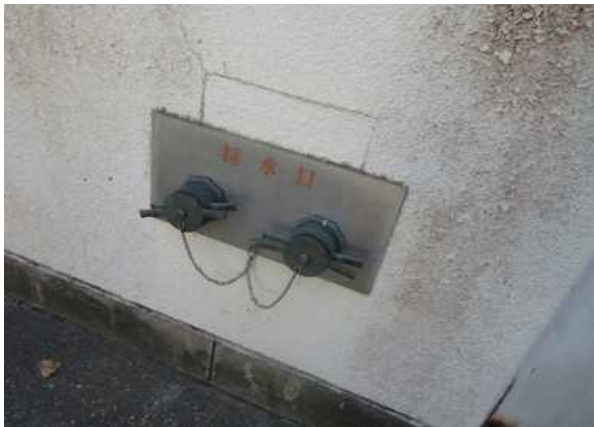
No. 消06

### プール棟外壁 採水口

■ 設置/更新年： 1983年  
■ 状況  
部分的に劣化(安全上、機能上、問題なし)

■ 診断  
現状で特に問題ないが、今後更新時期を迎えるため、更新計画を作成することが望ましい。

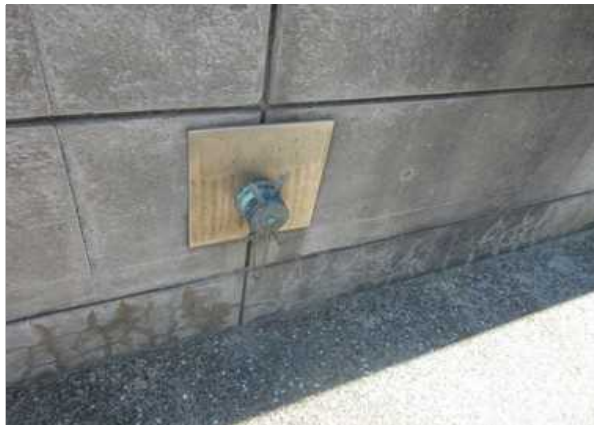
No. 消07

### プール棟外壁 採水口

■ 設置/更新年： 1983年  
■ 状況  
部分的に劣化(安全上、機能上、問題なし)

■ 診断  
現状で特に問題ないが、今後更新時期を迎えるため、更新計画を作成することが望ましい。

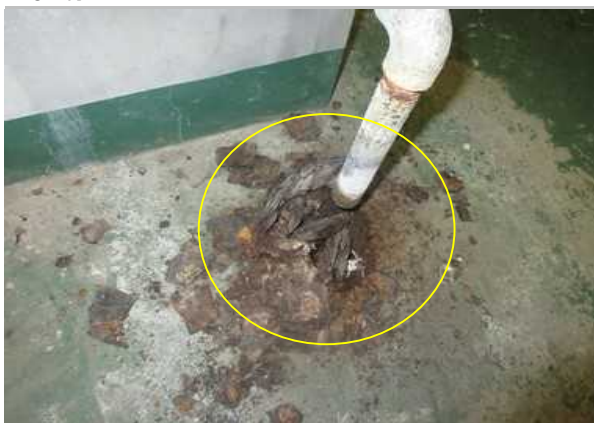
No. 消08

### 機械室 消火ポンプ用ドレン受けホッパー

■ 設置/更新年： 1983年  
■ 状況

早急に対応する必要がある。  
消火ポンプドレン受けのホッパーが破損している。

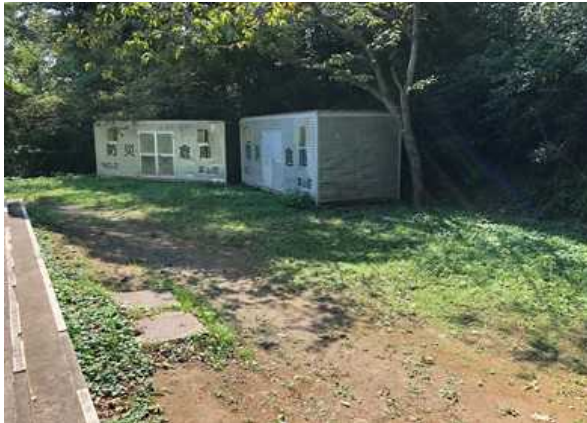
No. 遵01

### 外部物置

増築の確認申請を行うか、または撤去するなど法適合の検討が必要です。

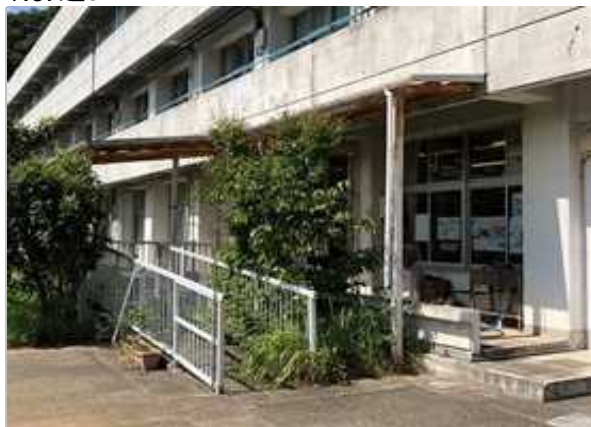
No. 遵02

### 外構 下屋・スロープ

床面積が発生する下屋については、増築の確認申請を行うか、または撤去するなど法適合の検討が必要です。

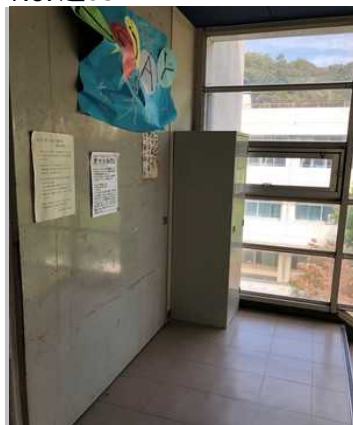
No. 遵03

### 校舎（共通）各階 階段

避難の際の障害となりますので、物品の移動による是正が必要です。

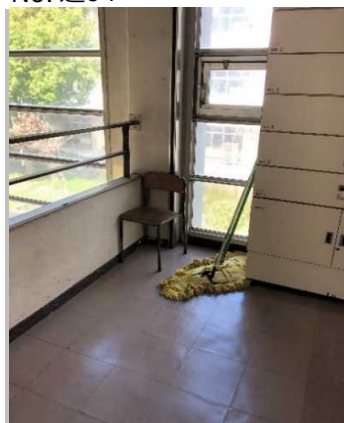
No. 遵04

### 校舎2階 階段A

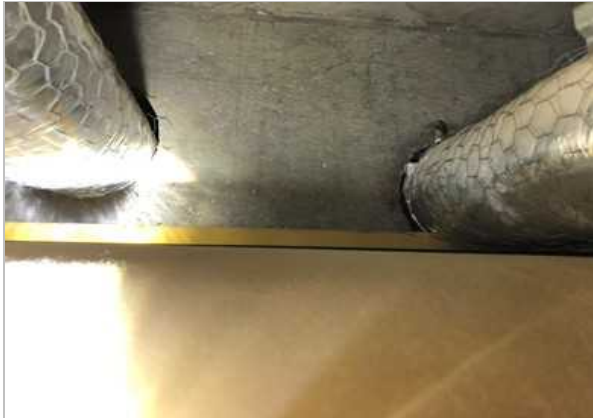
### 校舎2階 階段B

法定要求性能を満たさない可能性があるため、天井の一部解体による反対側の再調査が必要です。

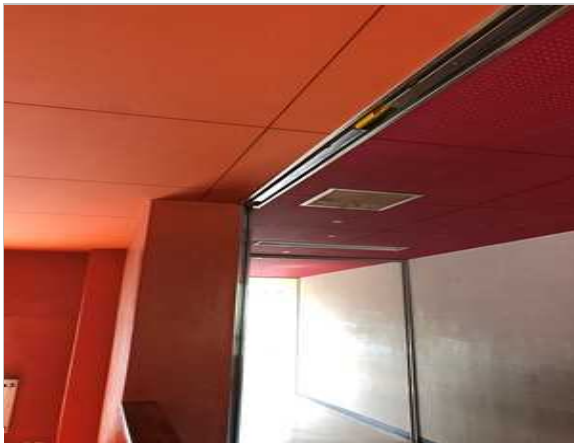
No. 遵06

### 校舎3階 階段C

法定要求性能を満たさないため、閉鎖不良の是正対応が必要です。

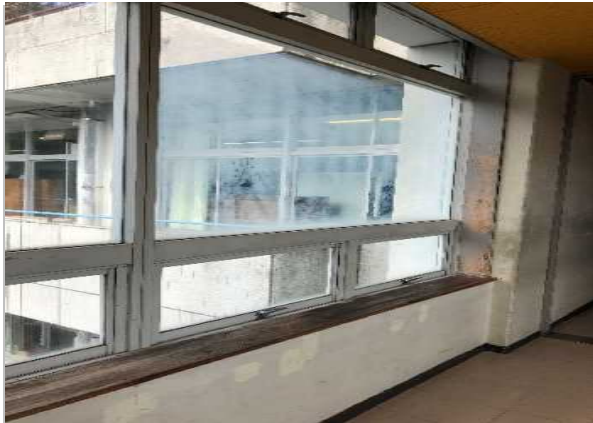
No. 遵07

### 校舎3階 渡廊下

網入りガラスの防火設備に改修する是正が必要です。

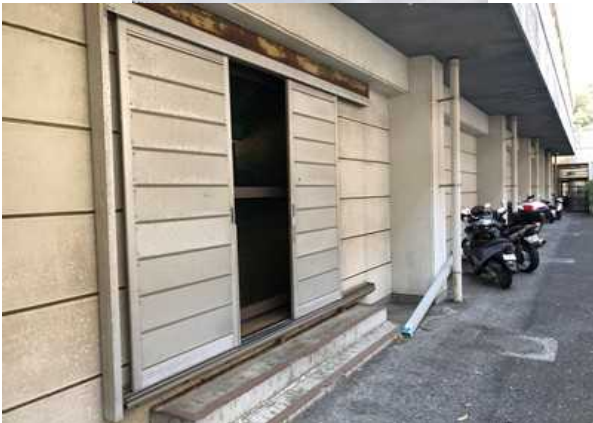
No. 遵08

### 体育館 昇降口

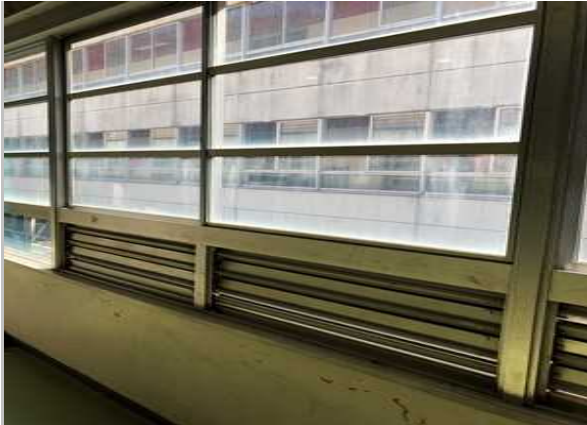
No. 遵10

### 体育館 2階

ガラリにファイヤーダンパーを取り付け改修する是正が必要です。

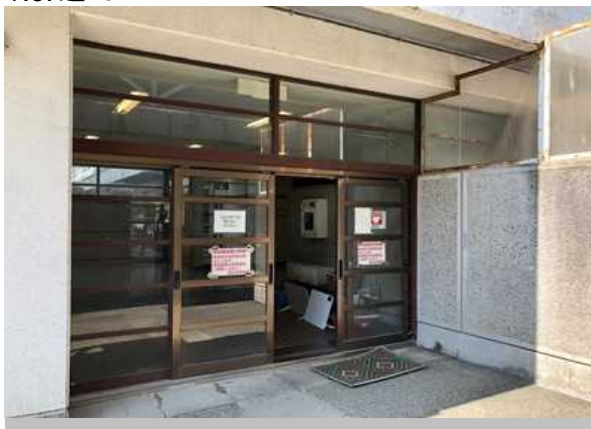
### 体育館 エントランス
