建物劣化診断報告書

04_一色小学校

報告日 2020年3月24日

明豊ファシリティワークス株式会社

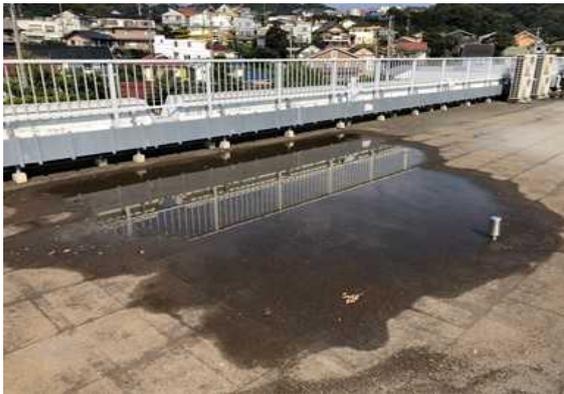
No. 建01

屋上 アスファルト露出防水

早急な更新が必要である。

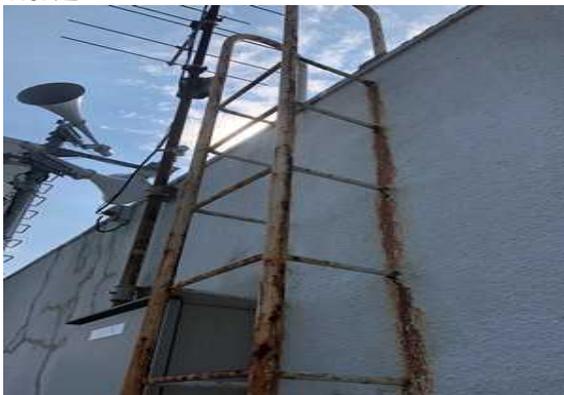
No. 建02

屋上 鉄部(タラップ)

広範囲に鉄部の錆・腐食の発生箇所が多数見受けられる。

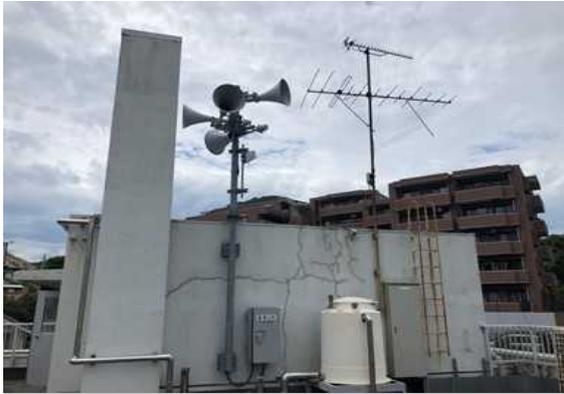
No. 建03

屋上 外壁

広範囲にひび割れ、変質、剥れ、錆汁が見受けられる。

早急な更新が必要である。

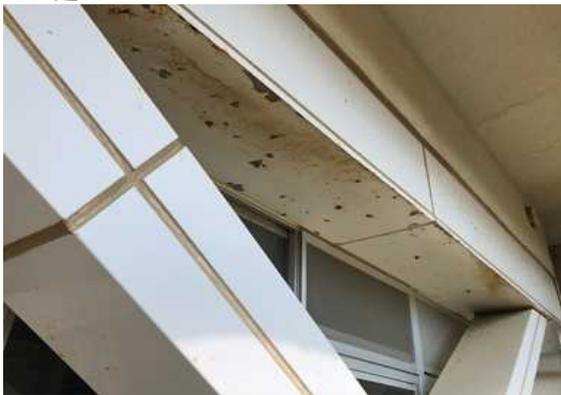
No. 建05

耐震補強部材

補強部材の一部に錆・腐食の発生が見受けられる。

錆を除去し塗装補修することを推奨する。

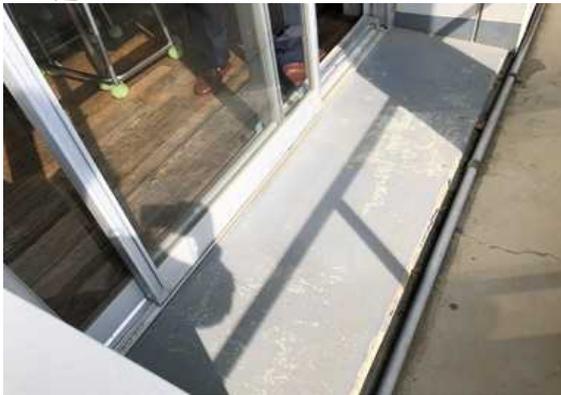
No. 建06

窓サッシ

標準的な更新時期を超過しているため、早めの更新を推奨する。

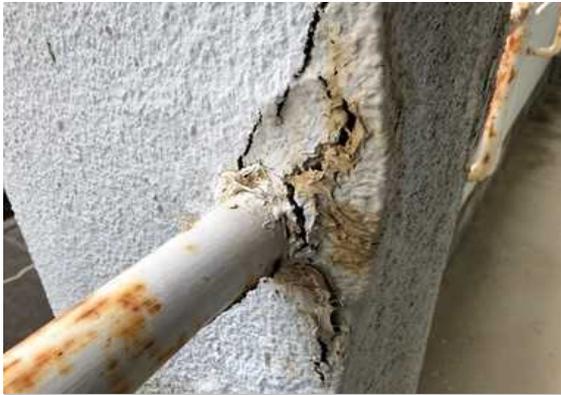
No. 建07

屋外金物 バルコニー手摺

バルコニー手摺の錆・腐食の発生箇所が多数見受けられる。

早急な更新が必要である。

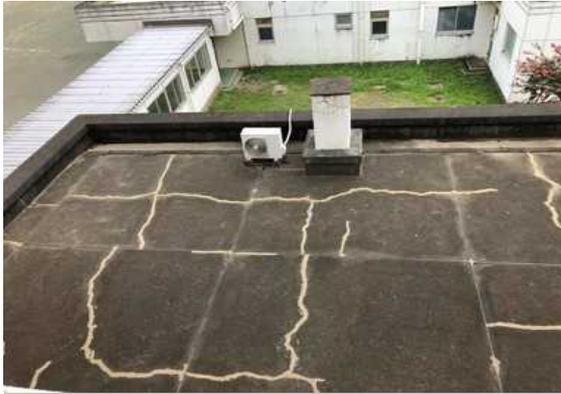
No. 建08

給食室 屋根 アスファルト防水

広範囲にひび割れが見受けられる。

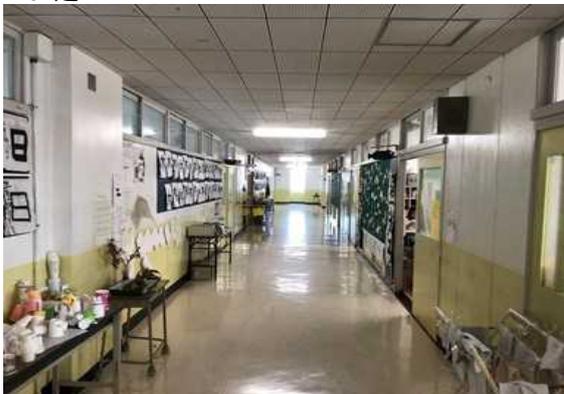
No. 建11

3階 廊下 天井

現状で特に問題ないが、更新時期を迎えており、早めに更新計画を作成することが望ましい。

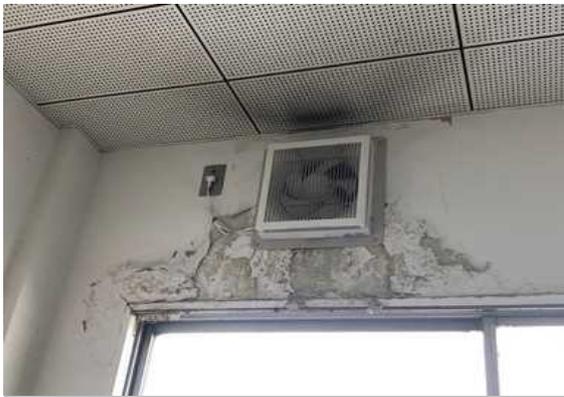
No. 建12

3階 調理室内 壁面

壁面の一部に漏水跡が見受けられる。

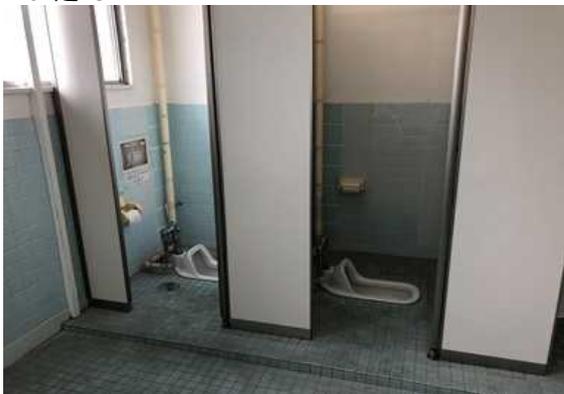
No. 建15

校舎 2階 トイレ

■設置/更新年： 2001年
■状況
目視上問題は見受けられない。
2001年 2,3階修繕済
2015年 改修履歴有

■診断
現状で特に問題ないが、今後更新時期を迎えるため、更新計画を作成することが望ましい。

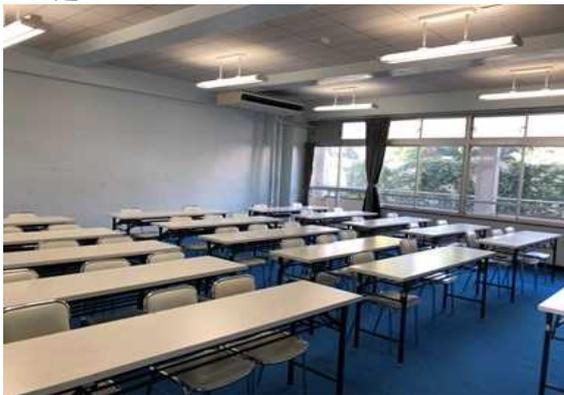
No. 建17

2階 201号室

現状で特に問題ないが、更新時期を迎えており、早めに更新計画を作成することが望ましい。

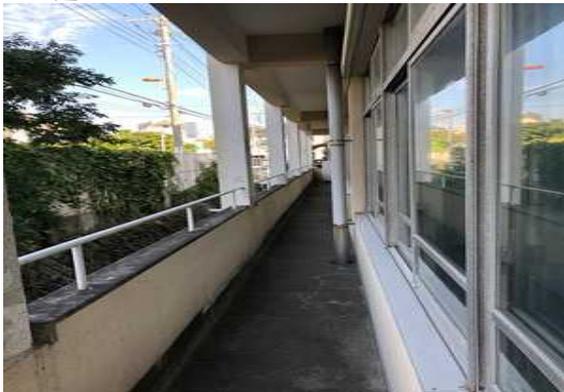
No. 建18

2階 バルコニー、窓サッシ

塗装面の部分的なひび割れ、変質、窓サッシの変形・変質、シーリング材の硬化が見受けられる。

現状で特に問題ないが、更新時期を迎えており、早めに更新計画を作成することが望ましい。

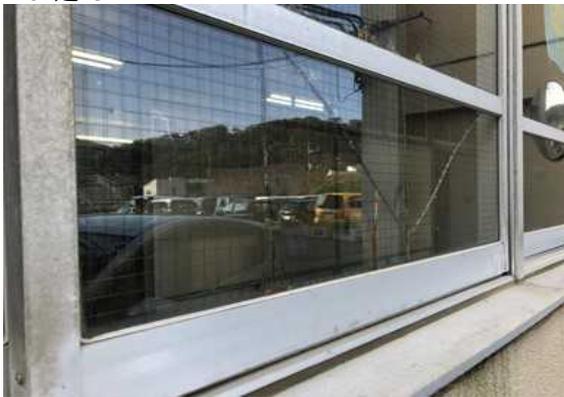
No. 建19

1階 児童館 窓サッシ

窓ガラスの一部に破損が見受けられる。

安全上支障が生じるため、早急な更新が必要である。

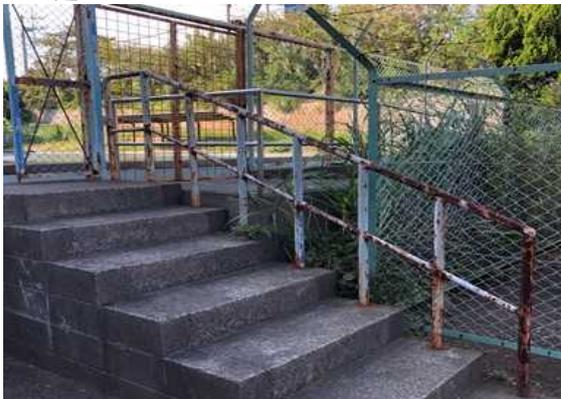
No. 建22

プール プール 外部鉄部(手摺り)

■設置/更新年： 1982年
■状況
広範囲に錆・腐食の発生が見受けられる。

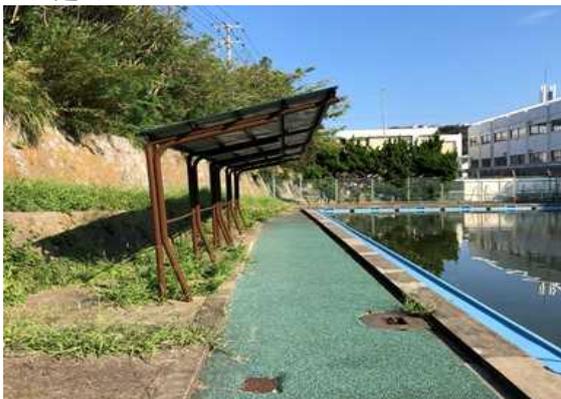
No. 建25

プール プール 外部鉄部

- 設置/更新年： 1982年
- 状況
広範囲に錆・腐食の発生が見受けられる。

- 診断
更新時期を迎えており、早めの更新を推奨する。

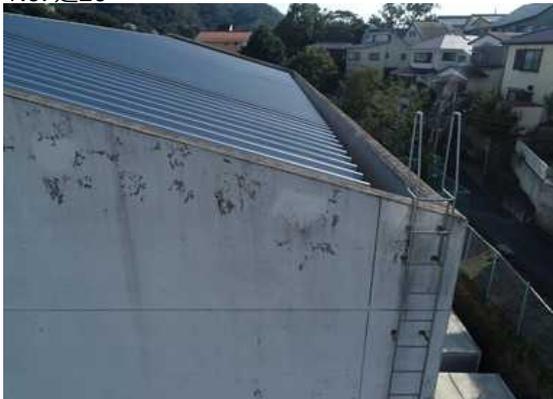
No. 建26

体育館 外壁

- 設置/更新年： 1995年
- 状況
著しい劣化・損傷が見受けられる。
部分的に剥離・爆裂・露筋箇所が多数見受けられる。

- 診断
早急な更新が必要である。

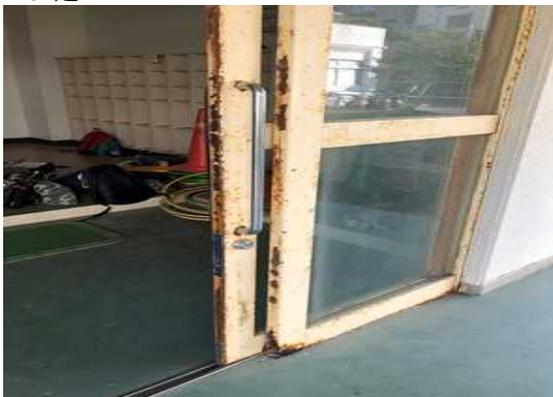
No. 建27

体育館 鋼製建具

- 設置/更新年： 1995年
- 状況
鋼製建具の錆・腐食の発生箇所が多数見受けられる。

- 診断
早急な更新が必要である。

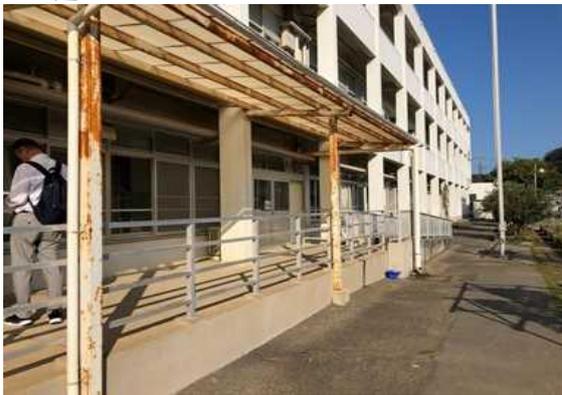
No. 建30

外構 グランド 庇

- 設置/更新年： 時期は不明だが更新・改修済
- 状況
庇鉄部に錆・腐食の発生が見受けられる。

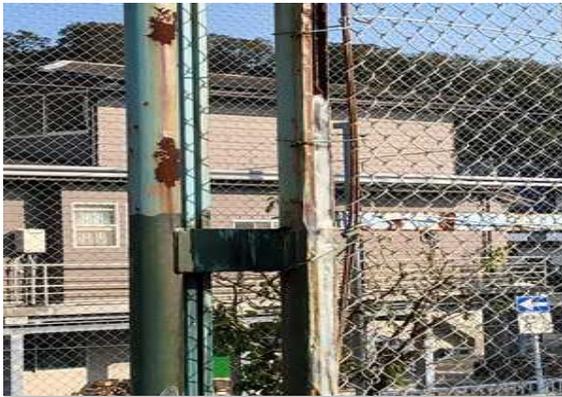
No. 建32

外構 グラウンド バックネット

- 設置/更新年： 1969年
- 状況
バックネットの錆・腐食の発生箇所が多数見受けられる。

安全上支障が生じるため、早急な更新が必要である。

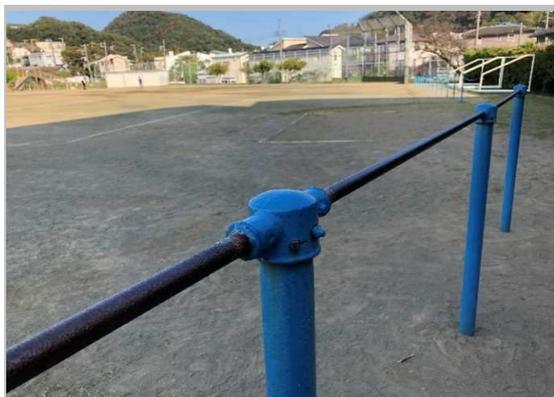
No. 建40

外構 校庭遊具

■設置/更新年： 2009年
■状況
鉄棒の一部に錆の発生が見受けられる。
報告書C判定

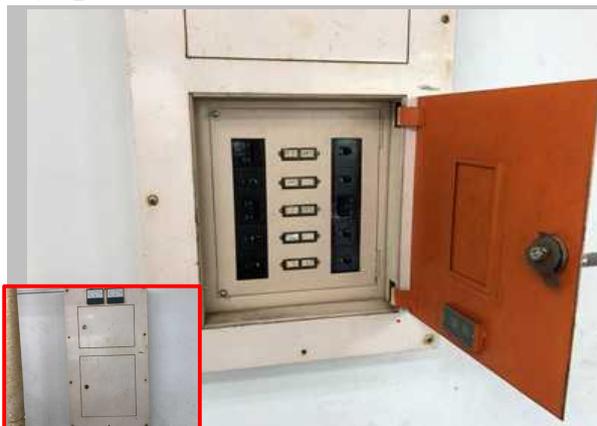
No. 電06

2階図工室 電灯盤

- 設置/更新年： 1969年
- 状況
電灯盤の一部に汚れ・変退色の発生が見受けられる。
- 診断
更新時期を迎えており、早めの更新を推奨する。

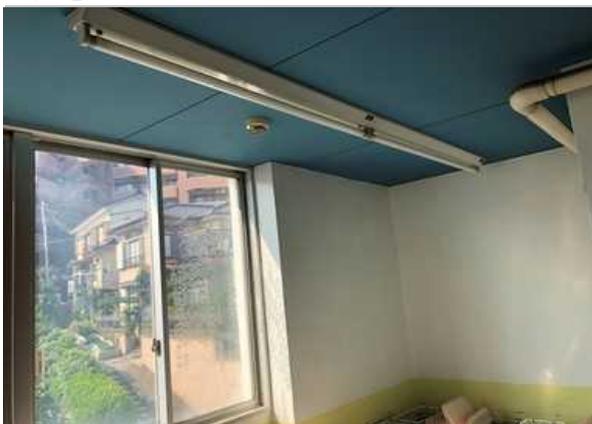
No. 電10

3階廊下 照明

- 設置/更新年： 1992年
- 状況
著しい劣化・損傷は見受けられない。

- 診断
更新時期を迎えており、早めの更新を推奨する。

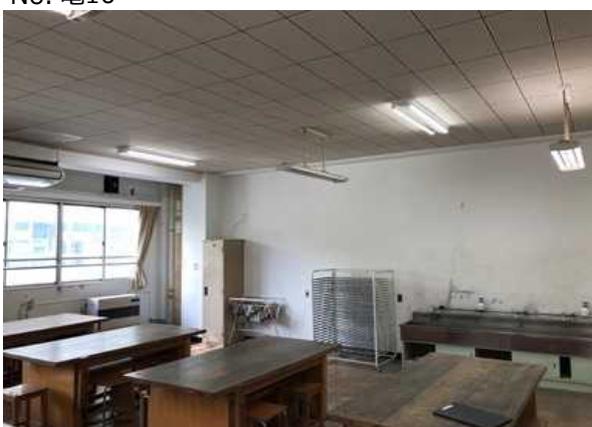
No. 電11

1階図工室 照明

- 設置/更新年： 1969年
- 状況
概ね良好に維持されているが、照明器具1台がランプ切れしている。

- 診断
緊急性は無いが、調査の上対応することを推奨する。

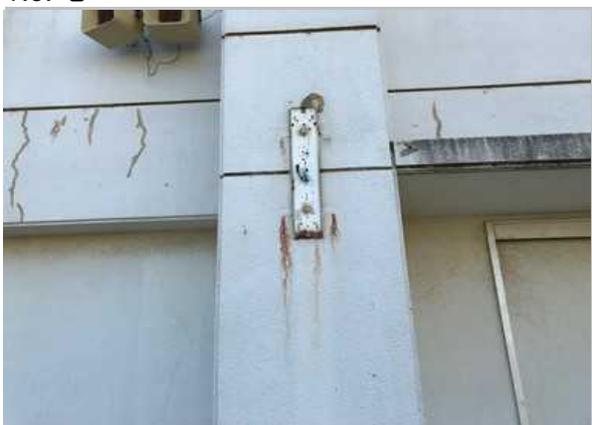
No. 電12

外部 照明

- 設置/更新年： 1969年
- 状況
照明器具が破損している。

- 診断
早急な更新が必要である。

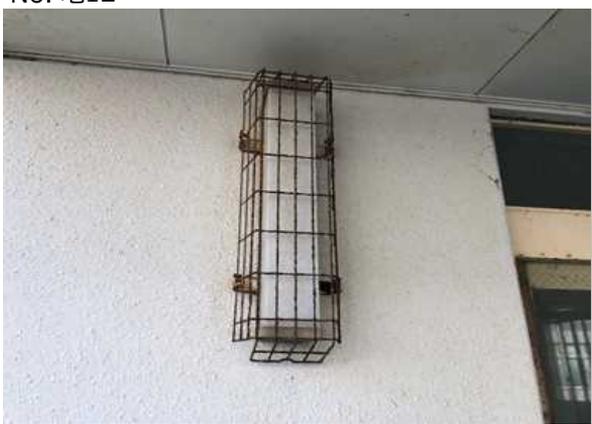
外部 照明

- 設置/更新年： 1969年
- 状況
ガード、金具の一部に錆・腐食の発生が見受けられる。

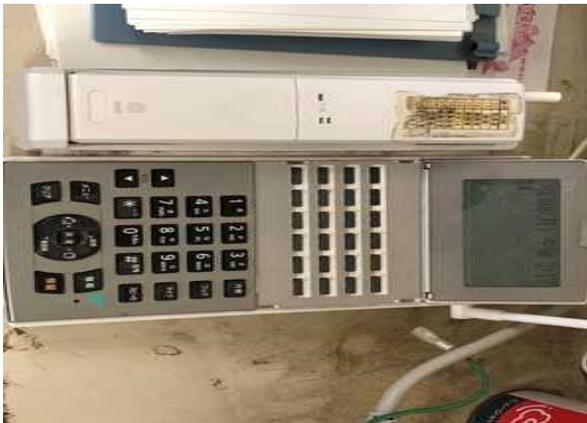
No. 電15

1階職員室 電話機

- 設置/更新年： 時期は不明だが更新・改修済
- 状況
目視上問題は見受けられない。
- 診断
現状で特に問題ないが、今後更新時期を迎えるため、更新計画を作成することが望ましい。

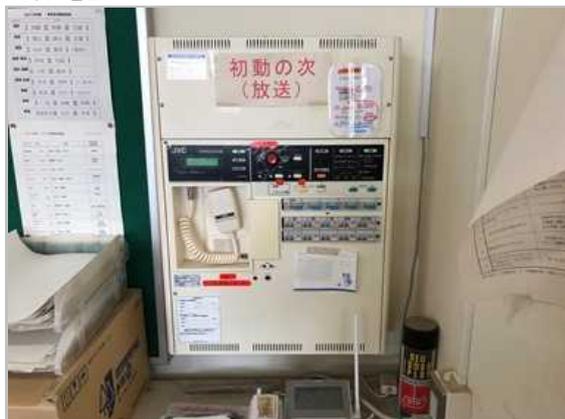
No. 電16

1階職員室 非常放送アンプ

- 設置/更新年： 2014年
- 状況
良好に維持されている。
- 診断
現状で特に問題ないが、今後更新時期を迎えるため、更新計画を作成することが望ましい。

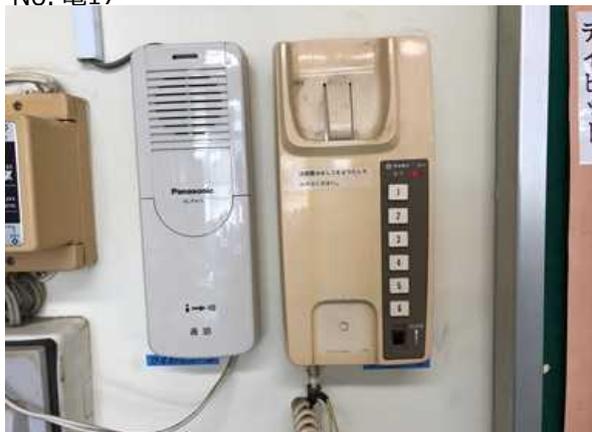
No. 電18

1階職員室 インターホン

- 設置/更新年： 竣工時のままとされる。
- 状況
インターホンの一部に汚れ・変退色の発生が見受けられる。
- 診断
更新時期を迎えており、早めの更新を推奨する。

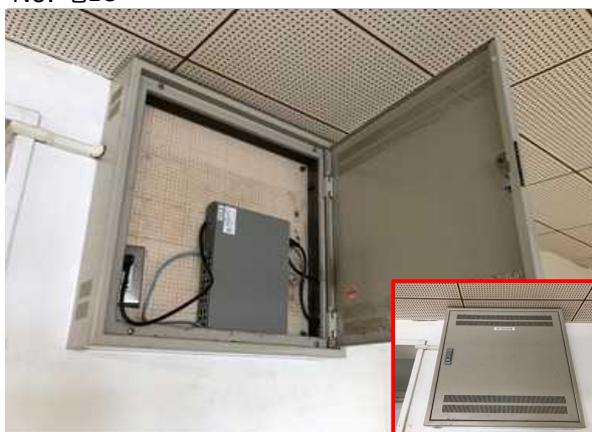
No. 電19

3階廊下 HUB盤

- 設置/更新年： 時期は不明だが更新・改修済
- 状況
目視上問題は見受けられない。
- 診断
現状で特に問題ないが、今後更新時期を迎えるため、更新計画を作成することが望ましい。

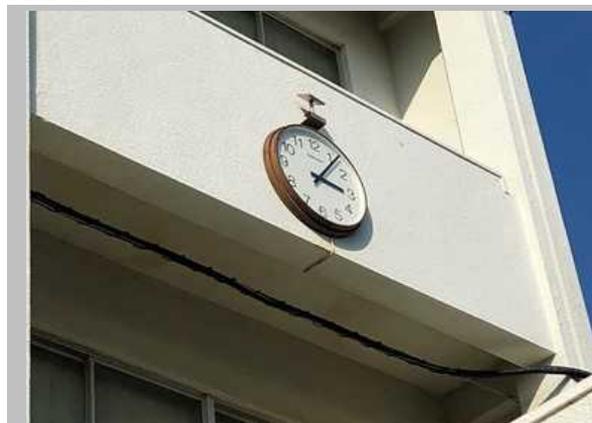
No. 電20

外部 電気時計

- 設置/更新年： 時期は不明だが更新・改修済
- 状況
時計の一部に錆・腐食の発生が見受けられる。
- 診断
緊急性は無いが、調査の上対応することを推奨する。

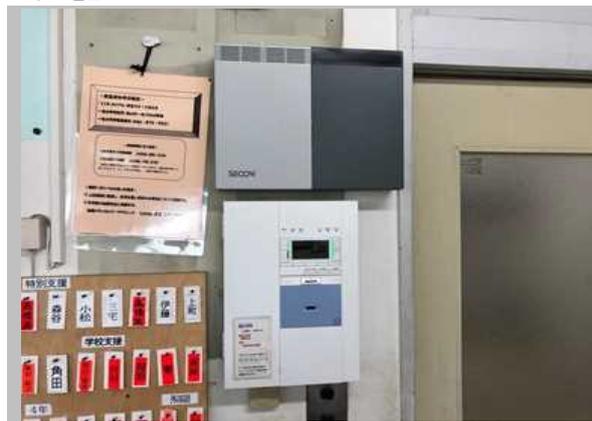
1階職員室 機械警備

- 設置/更新年： 時期は不明だが更新・改修済
- 状況
良好に維持されている。
- 診断
現状で特に問題ないが、今後更新時期を迎えるため、更新計画を作成することが望ましい。

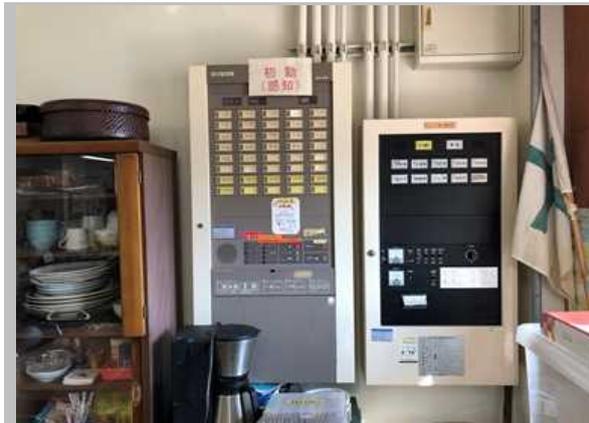
1階職員室 受信機

- 設置/更新年： 1994年
- 状況
著しい劣化・損傷は見受けられない。

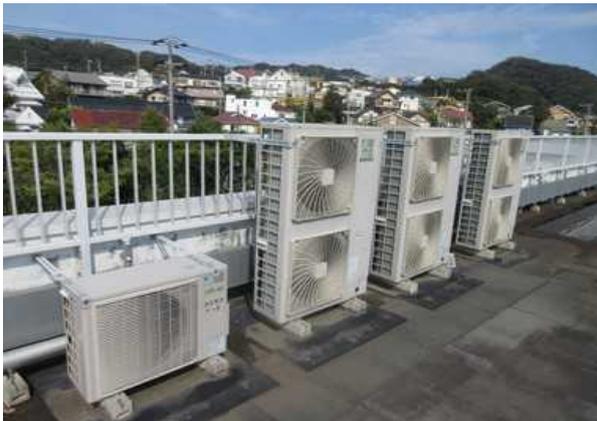
屋上 空冷ヒートポンプパッケージ室外機

■設置/更新年： 2015年

目視上問題は見受けられない。

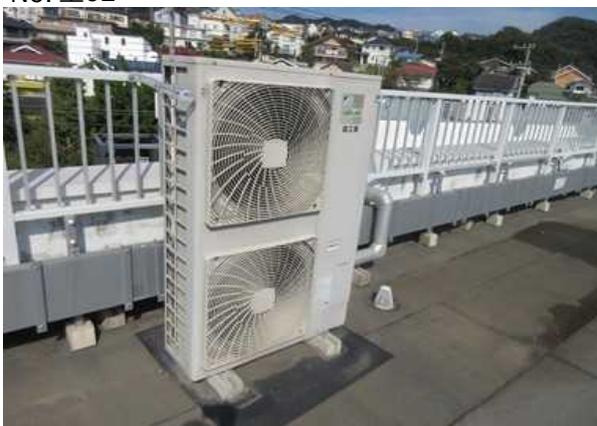
No. 空02

屋上 空冷ヒートポンプパッケージ室外機

■設置/更新年： 2015年

目視上問題は見受けられない。

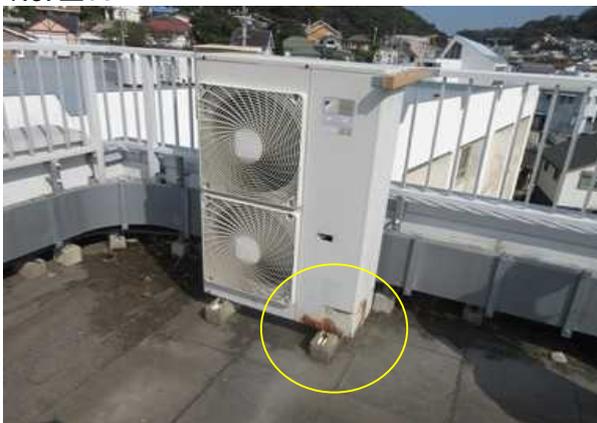
No. 空03

屋上 空冷ヒートポンプパッケージ室外機

■設置/更新年： 不明

部分的に劣化(安全上、機能上、問題なし)
発錆が見られる。

現状で特に問題ないが、今後更新時期を迎えるため、
更新計画を作成することが望ましい。

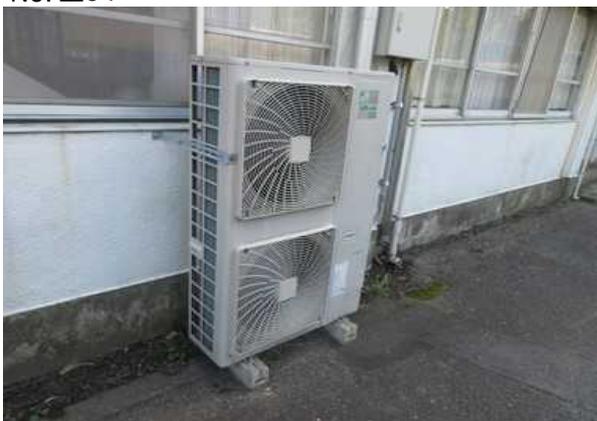
No. 空04

屋外 空冷ヒートポンプパッケージ室外機

■設置/更新年： 2015年

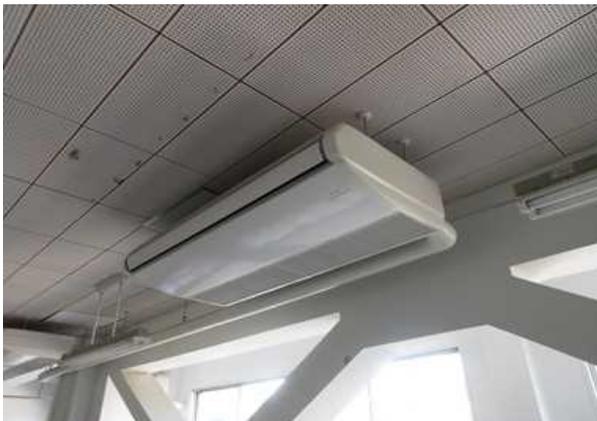
3階家庭科室 空冷ヒートポンプパッケージ室内機

- 設置/更新年： 2015年
- 状況
良好に維持されている。

- 診断
目視上問題は見受けられない。

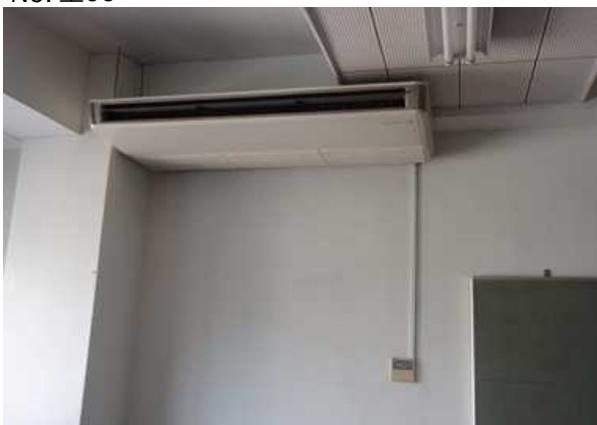
No. 空06

3階音楽室 空冷ヒートポンプパッケージ室内機

- 設置/更新年： 不明
- 状況
部分的に劣化(安全上、機能上、問題なし)

- 診断
現状で特に問題ないが、今後更新時期を迎えるため、更新計画を作成することが望ましい。

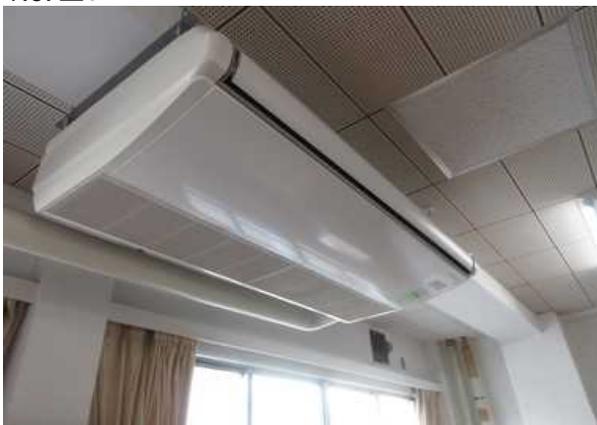
No. 空07

2階図工室 空冷ヒートポンプパッケージ室内機

- 設置/更新年： 2015年
- 状況
良好に維持されている。

- 診断
目視上問題は見受けられない。

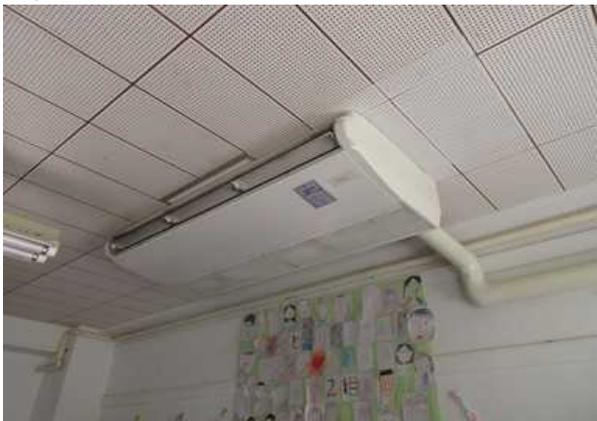
No. 空08

2階普通教室 空冷ヒートポンプパッケージ室内機

- 設置/更新年： 2015年
- 状況
良好に維持されている。

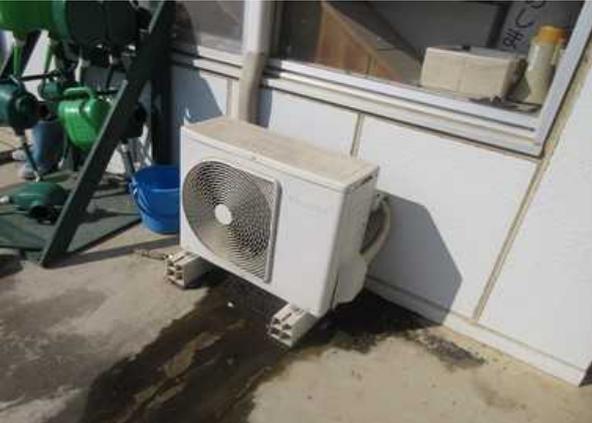
No. 空09

屋外 空冷ヒートポンプエアコン室外機

- 設置/更新年： 不明
- 状況
部分的に劣化(安全上、機能上、問題なし)

■ 診断
現状で特に問題ないが、今後更新時期を迎えるため、更新計画を作成することが望ましい。

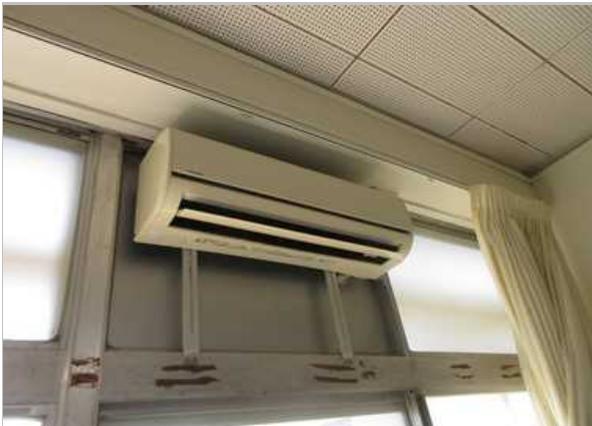
No. 空10

1階職員室 空冷ヒートポンプエアコン室内機

- 設置/更新年： 不明
- 状況
部分的に劣化(安全上、機能上、問題なし)

■ 診断
現状で特に問題ないが、今後更新時期を迎えるため、更新計画を作成することが望ましい。

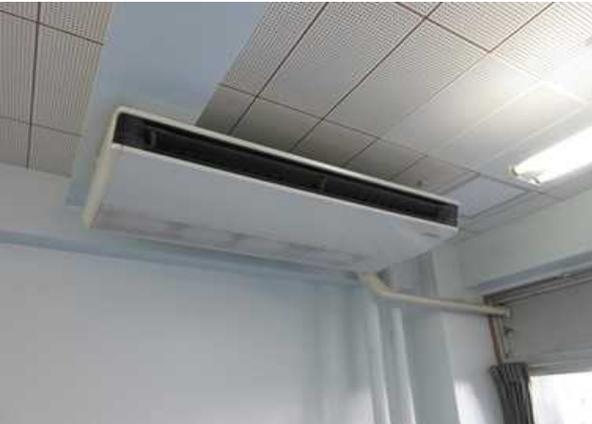
No. 空11

増築校舎2階201 空冷ヒートポンプパッケージ室内機

- 設置/更新年： 1983年
- 状況
部分的に劣化(安全上、機能上、問題なし)

■ 診断
現状で特に問題ないが、今後更新時期を迎えるため、更新計画を作成することが望ましい。

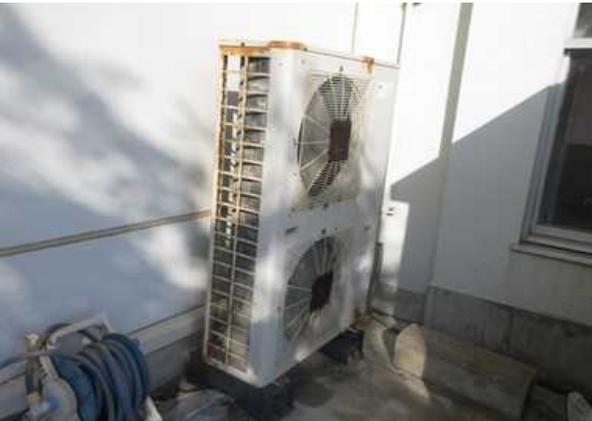
No. 空12

屋外 空冷ヒートポンプパッケージ室外機

- 設置/更新年： 不明
- 状況
部分的に劣化(安全上、機能上、問題なし)
発錆が見られる。(保健室用)

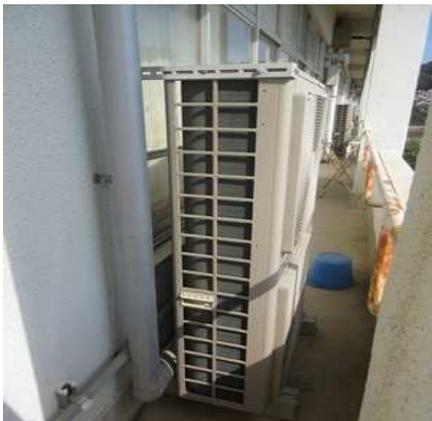
3階普通教室6-3 空冷ヒートポンプパッケージ室外機

- 設置/更新年： 2015年
- 状況
良好に維持されている。

- 診断
目視上問題は見受けられない。

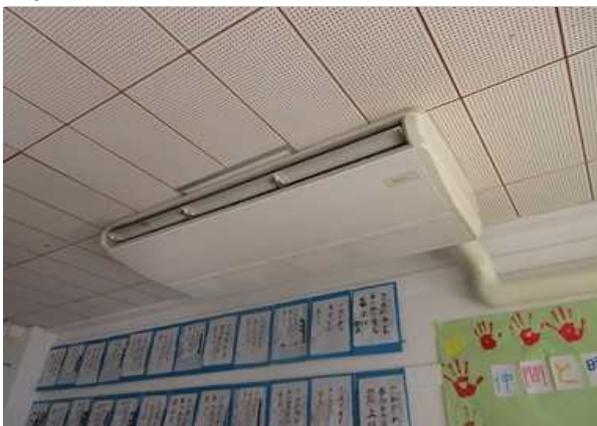
No. 空14

3階普通教室6-3 空冷ヒートポンプパッケージ室内機

- 設置/更新年： 2015年
- 状況
良好に維持されている。

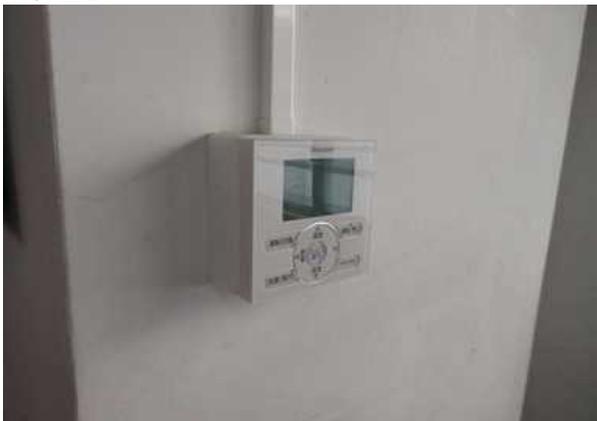
No. 空16

2階図工室 パッケージリモコンスイッチ

- 設置/更新年： 2015年
- 状況
良好に維持されている。

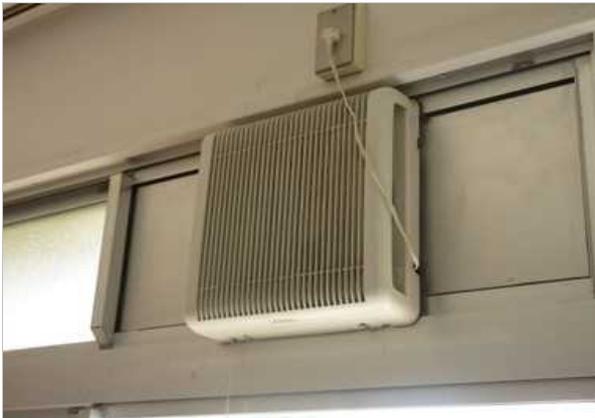
No. 空18

3階普通教室6-3 換気扇

- 設置/更新年： 2015年と想定
- 状況
良好に維持されている。

- 診断
目視上問題は見受けられない。

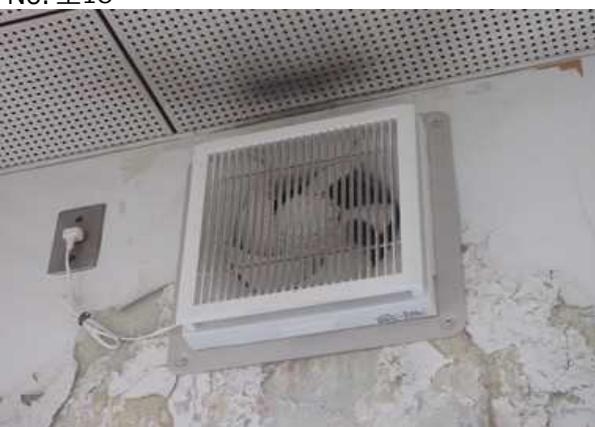
No. 空19

3階調理室 換気扇

- 設置/更新年： 2015年と想定
- 状況
良好に維持されている。

- 診断
目視上問題は見受けられない。

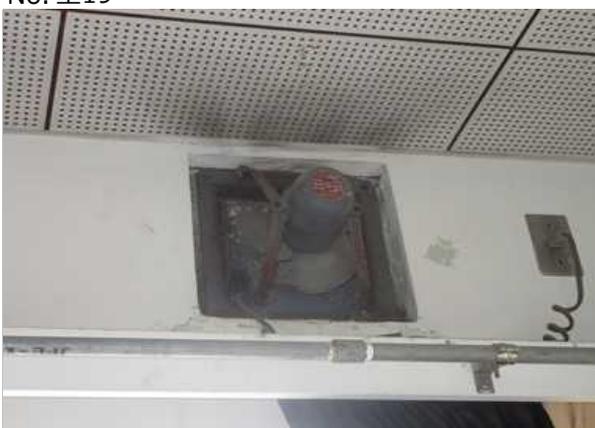
No. 空20

2階理科室 有圧扇

- 設置/更新年： 不明
- 状況
部分的に劣化(安全上、機能上、問題なし)

- 診断
現状で特に問題ないが、今後更新時期を迎えるため、更新計画を作成することが望ましい。

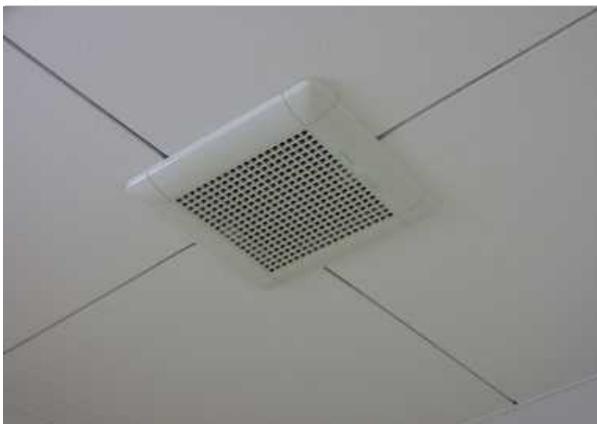
No. 空22

体育館身障者トイレ 天井扇

- 設置/更新年： 1994年
- 状況
良好に維持されている。

- 診断
目視上問題は見受けられない。

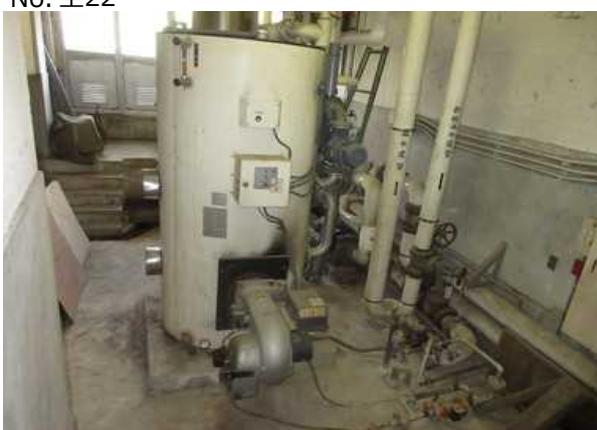
No. 空23

1階ボイラー室 暖房用ボイラー

- 設置/更新年： 1969年
- 状況
部分的に劣化(安全上、機能上、問題なし)
但し、現在使用されていない。

- 診断
不要な機器は撤去が望ましい。

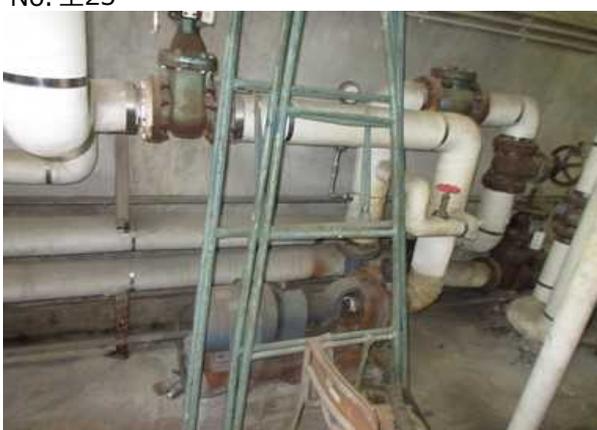
No. 空24

1階ボイラー室 温水ポンプ、温水配管

- 設置/更新年： 1969年
- 状況
部分的に劣化(安全上、機能上、問題なし)
但し、現在使用されていない。

- 診断
不要な機器は撤去が望ましい。

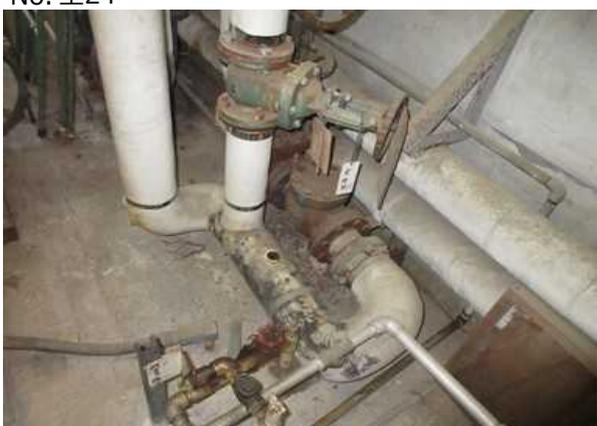
1階ボイラー室 温水配管

- 設置/更新年： 1969年
- 状況
部分的に劣化(安全上、機能上、問題なし)
但し、現在使用されていない。

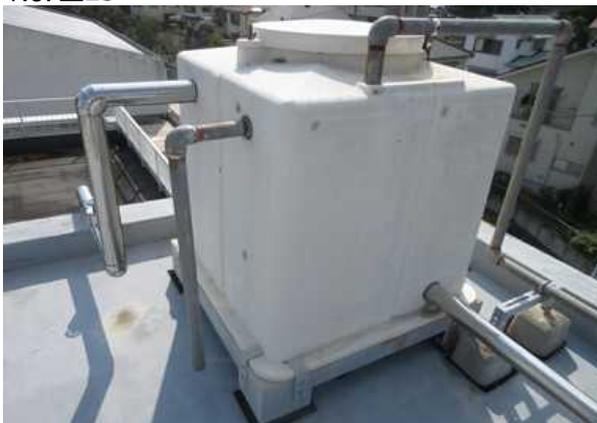
No. 空26

屋上 膨張タンク

- 設置/更新年： 1969年
- 状況
部分的に劣化(安全上、機能上、問題なし)
但し、現在使用されていない。
- 診断
不要な機器は撤去が望ましい。

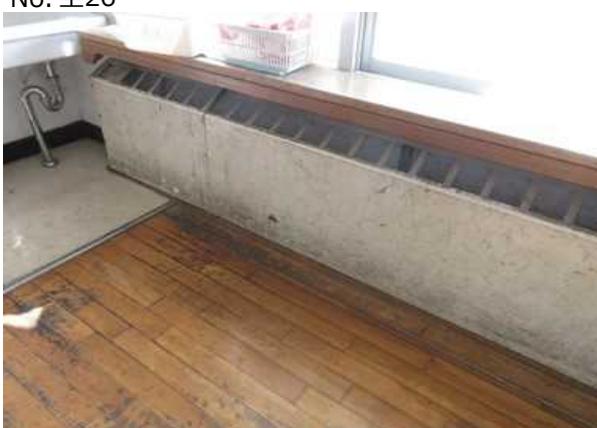
No. 空27

3階普通教室 6-3 ベースボードヒーター

- 設置/更新年： 1969年
- 状況
部分的に劣化(安全上、機能上、問題なし)
但し、現在使用されていない。
- 診断
不要な機器は撤去が望ましい。

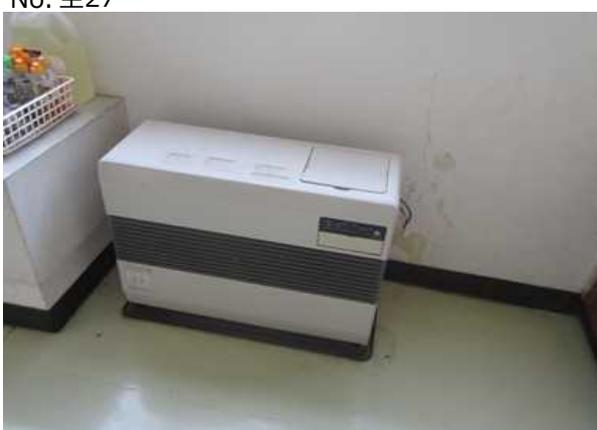
No. 空28

3階調理室 石油ファンヒーター

- 設置/更新年： 不明
- 状況
部分的に劣化(安全上、機能上、問題なし)
但し、現在使用されていない。
- 診断
不要な機器は撤去が望ましい。

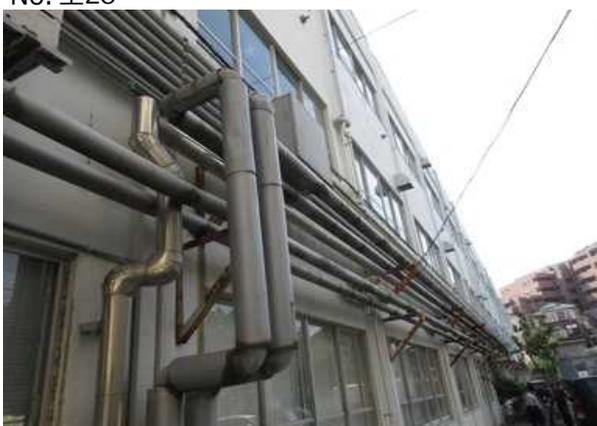
北側外壁 暖房用配管

- 設置/更新年： 1969年
- 状況
部分的に劣化(安全上、機能上、問題なし)
但し、現在使用されていない。
- 診断
不要な機器は撤去が望ましい。

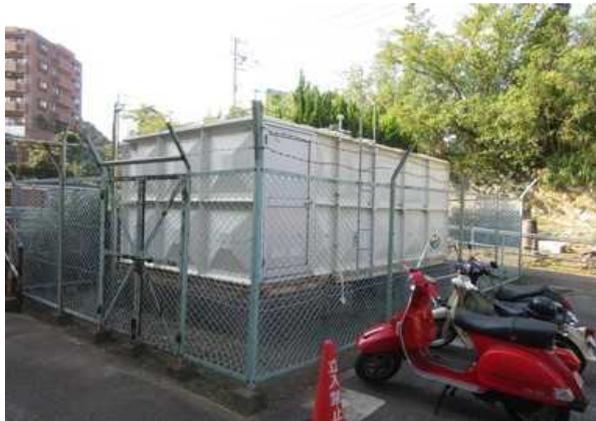
屋外（プール横） 受水槽（校舎用）

- 設置/更新年： 1983年
- 状況
部分的に劣化(安全上、機能上、問題なし)

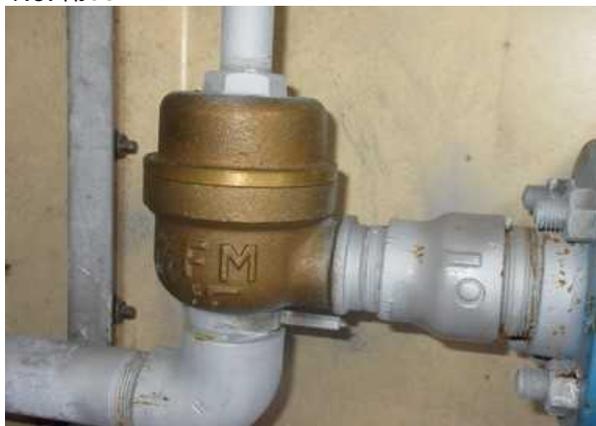
No. 衛03

受水槽ポンプ室 定水位弁

- 設置/更新年： 1983年
- 状況
良好に維持されている。

- 診断
目視上問題は見受けられない

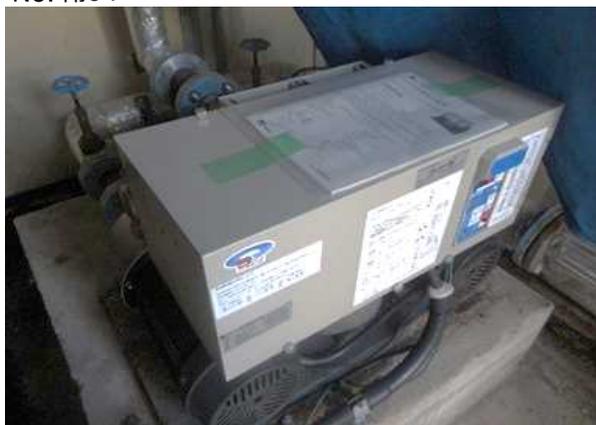
No. 衛04

受水槽ポンプ室 加圧給水ポンプユニット

- 設置/更新年： 2010年
- 状況
良好に維持されている。
更新済と思われる。

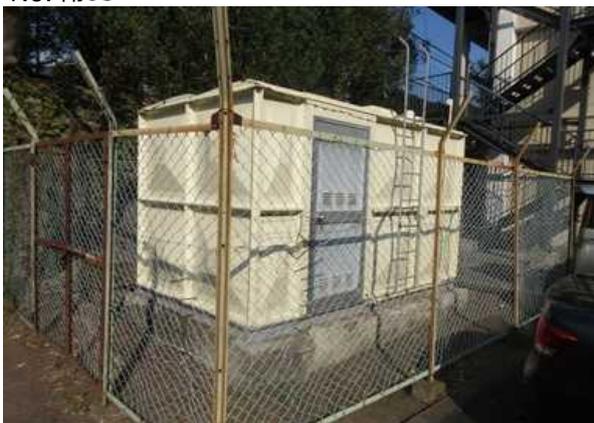
屋外（増築校舎横） 受水槽（増築校舎用）

- 設置/更新年： 1983年
- 状況
部分的に劣化(安全上、機能上、問題なし)

- 診断
現状で特に問題ないが、今後更新時期を迎えるため、更新計画を作成することが望ましい。

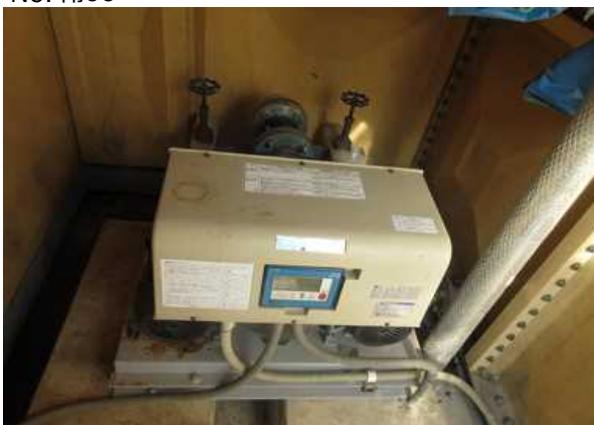
No. 衛06

受水槽ポンプ室 加圧給水ポンプユニット

- 設置/更新年： 1983年
- 状況
部分的に劣化(安全上、機能上、問題なし)

- 診断
現状で特に問題ないが、今後更新時期を迎えるため、更新計画を作成することが望ましい。

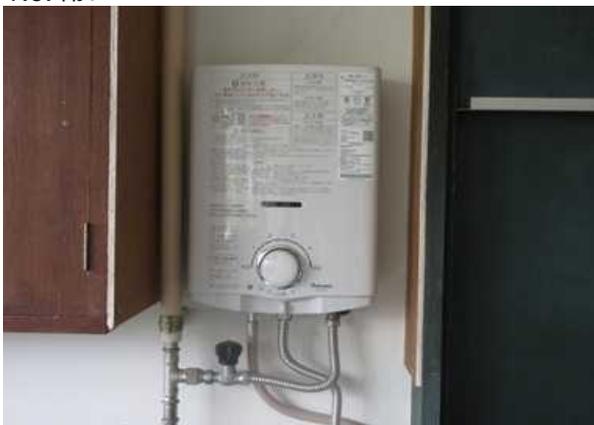
No. 衛07

3階調理室 ガス湯沸器

- 設置/更新年： 1983年
- 状況
良好に維持されている。
更新済と思われる。

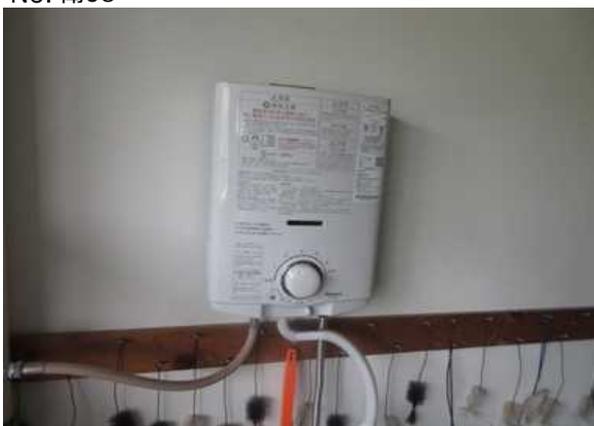
2階理科室 ガス湯沸器

- 設置/更新年： 1983年
- 状況
良好に維持されている。
更新済と思われる。

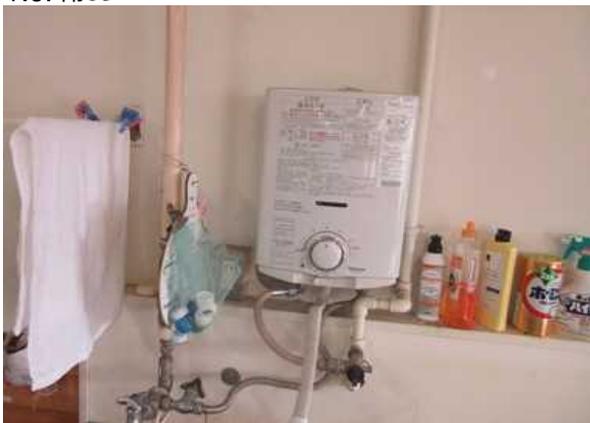
No. 衛10

1階職員室 ガス湯沸器

- 設置/更新年： 1994年
- 状況
良好に維持されている。
更新済と思われる。

- 診断
目視上問題は見受けられない

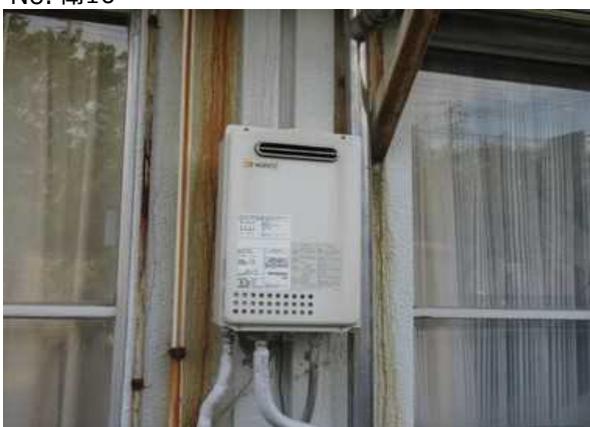
No. 衛11

北側外壁 ガス湯沸器（職員更衣室用）

- 設置/更新年： 1983年
- 状況
部分的に劣化(安全上、機能上、問題なし)

- 診断
現状で特に問題ないが、今後更新時期を迎えるため、
更新計画を作成することが望ましい。

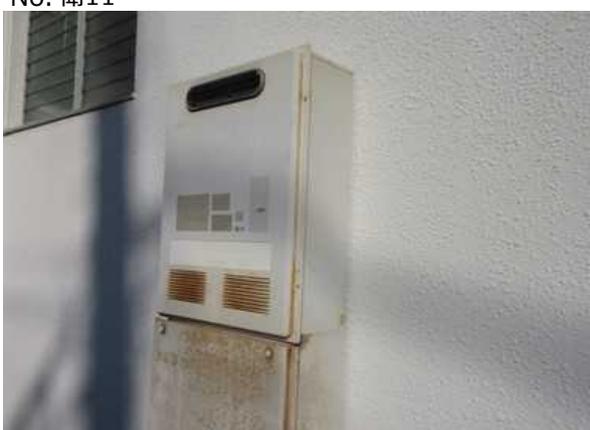
No. 衛12

体育館屋外 ガス湯沸器（シャワー用）

- 設置/更新年： 1994年
- 状況
部分的に劣化(安全上、機能上、問題なし)

- 診断
現状で特に問題ないが、今後更新時期を迎えるため、
更新計画を作成することが望ましい。

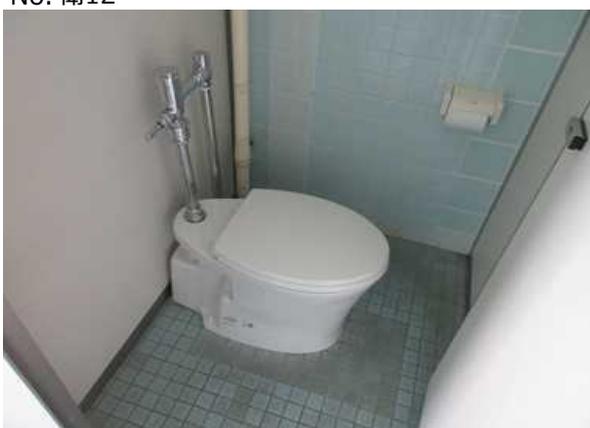
3階男子トイレ 洋風大便器

- 設置/更新年： 2001年
- 状況
良好に維持されている。

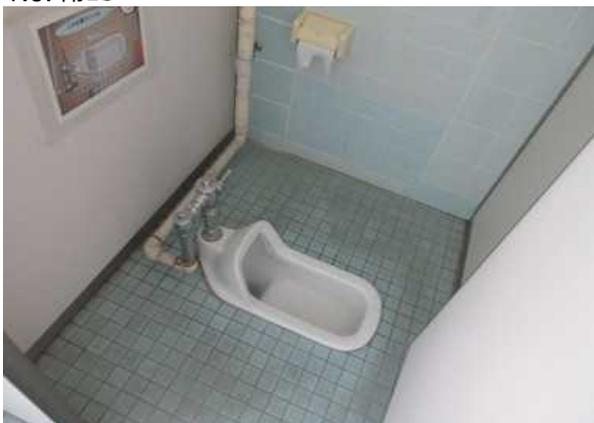
凡例： **A**：概ね良好 **B**：部分的に劣化 **C**：広範囲に劣化 **D**：早急に対応する必要がある
No. 衛13

3階男子トイレ 和風大便器

- 設置/更新年： 2001年
- 状況
良好に維持されている。

■ 診断
現状で特に問題ないが、今後更新時期を迎えるため、更新計画を作成することが望ましい。

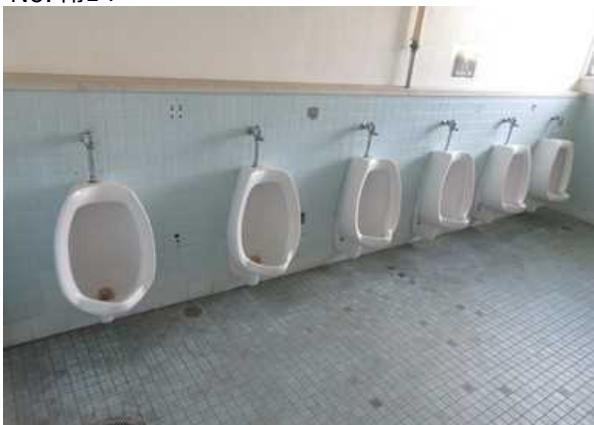
No. 衛14

3階男子トイレ 小便器

- 設置/更新年： 2001年
- 状況
良好に維持されている。

■ 診断
現状で特に問題ないが、今後更新時期を迎えるため、更新計画を作成することが望ましい。

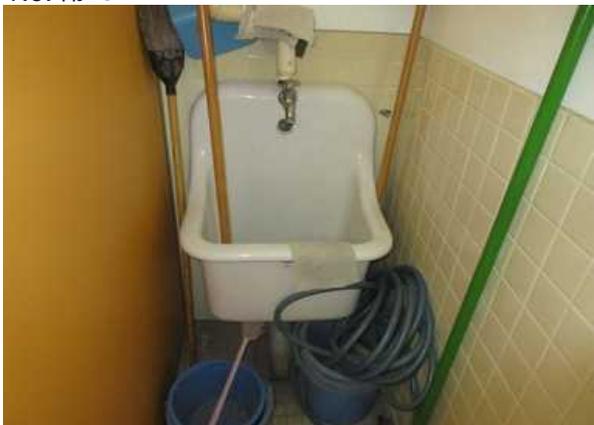
No. 衛15

3階女子トイレ 掃除流し

- 設置/更新年： 2001年
- 状況
良好に維持されている。

■ 診断
現状で特に問題ないが、今後更新時期を迎えるため、更新計画を作成することが望ましい。

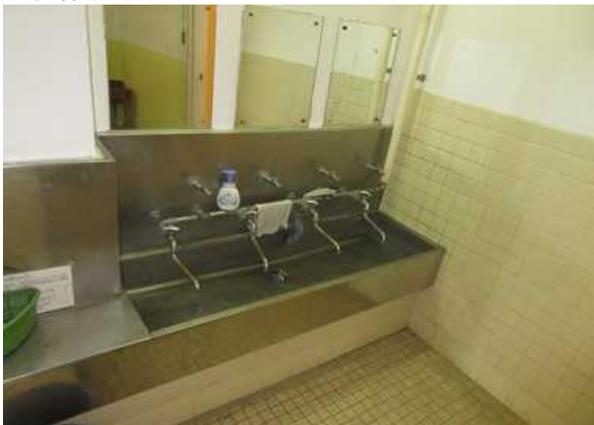
No. 衛16

3階女子トイレ手洗場 水栓

- 設置/更新年： 2001年
- 状況
良好に維持されている。

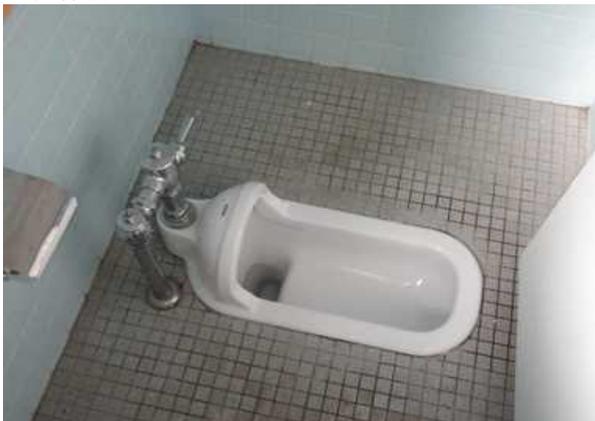
凡例： **A**：概ね良好 **B**：部分的に劣化 **C**：広範囲に劣化 **D**：早急に対応する必要がある
No. 衛17

増築校舎3階男子トイレ 和風大便器

- 設置/更新年： 1977年
- 状況
部分的に劣化(安全上、機能上、問題なし)

■ 診断
現状で特に問題ないが、今後更新時期を迎えるため、更新計画を作成することが望ましい。

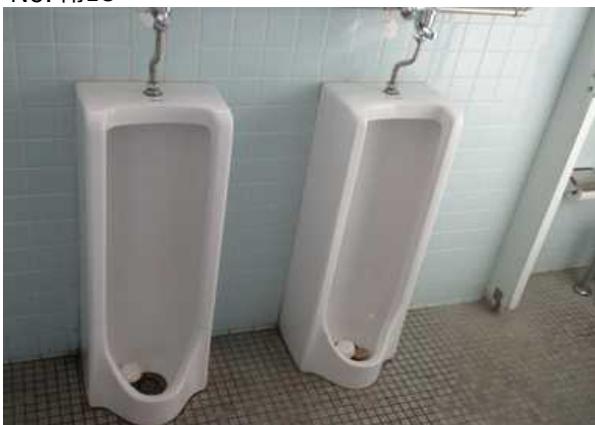
No. 衛18

増築校舎3階男子トイレ 小便器

- 設置/更新年： 1977年
- 状況
部分的に劣化(安全上、機能上、問題なし)

■ 診断
現状で特に問題ないが、今後更新時期を迎えるため、更新計画を作成することが望ましい。

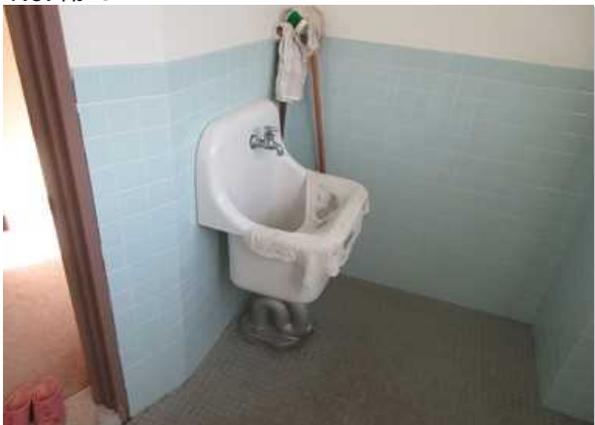
No. 衛19

増築校舎3階男子トイレ 掃除流し

- 設置/更新年： 1977年
- 状況
部分的に劣化(安全上、機能上、問題なし)

■ 診断
現状で特に問題ないが、今後更新時期を迎えるため、更新計画を作成することが望ましい。

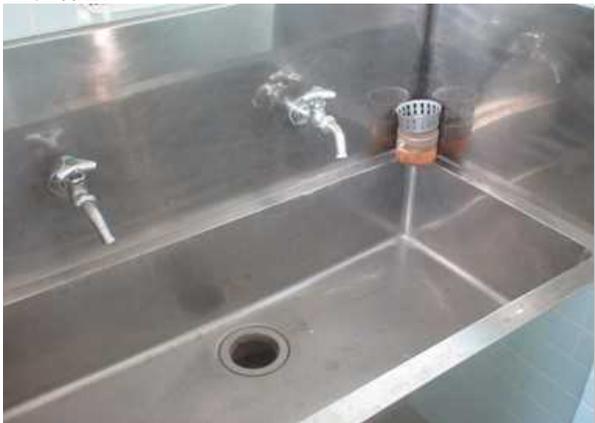
No. 衛20

増築校舎3階男子トイレ 手洗い水栓

- 設置/更新年： 1977年
- 状況
部分的に劣化(安全上、機能上、問題なし)

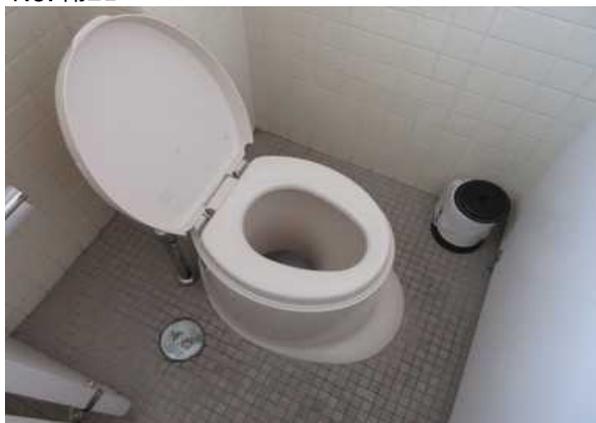
凡例： **A**：概ね良好 **B**：部分的に劣化 **C**：広範囲に劣化 **D**：早急に対応する必要がある
No. 衛21

増築校舎2階女子トイレ 和風大便器

- 設置/更新年： 1977年
- 状況
部分的に劣化(安全上、機能上、問題なし)
洋風カバー設置

- 診断
現状で特に問題ないが、今後更新時期を迎えるため、更新計画を作成することが望ましい。

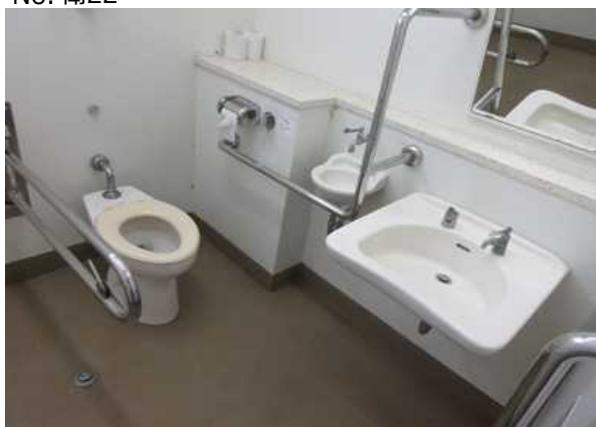
No. 衛22

体育館身障者トイレ 身障者用衛生器具

- 設置/更新年： 1995年
- 状況
良好に維持されている。

- 診断
目視上問題は見受けられない

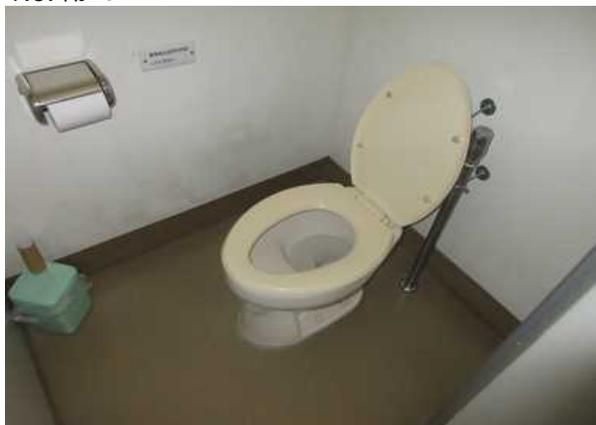
No. 衛23

体育館女子トイレ 洋風大便器

- 設置/更新年： 1995年
- 状況
良好に維持されている。

- 診断
目視上問題は見受けられない

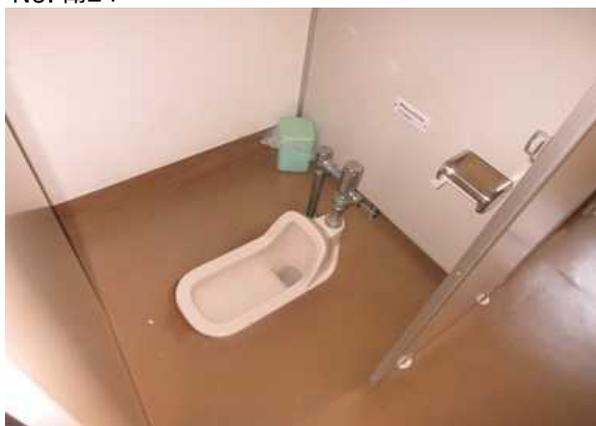
No. 衛24

体育館女子トイレ 和風大便器

- 設置/更新年： 1995年
- 状況
良好に維持されている。

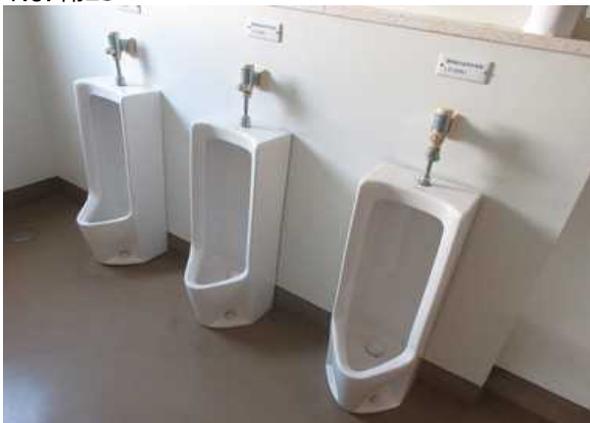
No. 衛26

体育館男子トイレ 小便器

- 設置/更新年： 1995年
- 状況
良好に維持されている。

- 診断
目視上問題は見受けられない

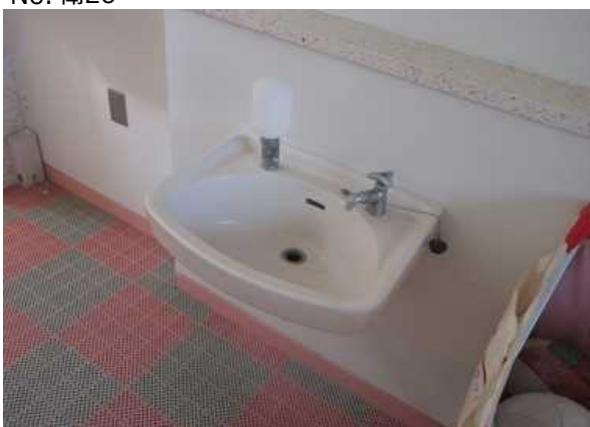
No. 衛27

体育館更衣室 手洗器

- 設置/更新年： 1995年
- 状況
良好に維持されている。

- 診断
目視上問題は見受けられない

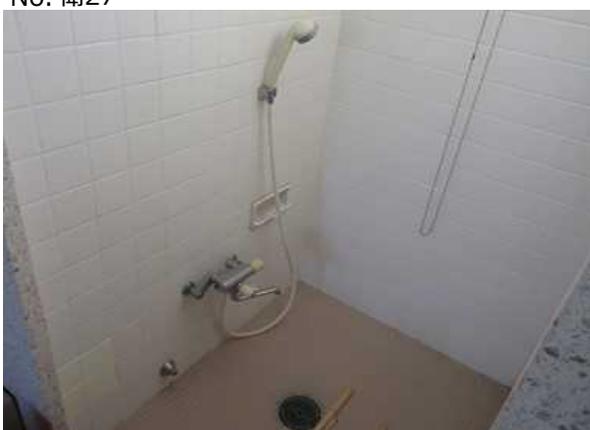
No. 衛28

体育館シャワー室 シャワーセット

- 設置/更新年： 1995年
- 状況
良好に維持されている。

- 診断
目視上問題は見受けられない

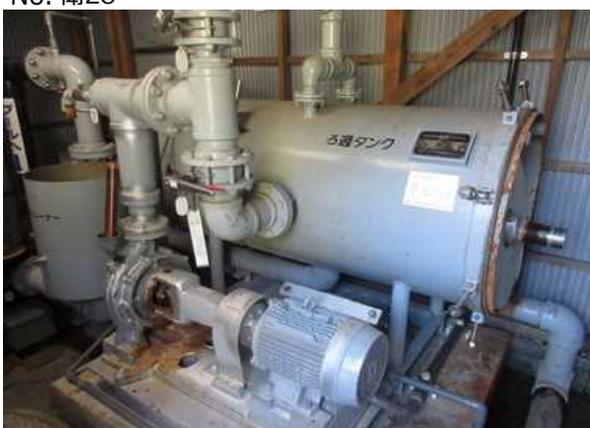
プール機械室 循環濾過装置

- 設置/更新年： 1983年
- 状況
部分的に劣化(安全上、機能上、問題なし)

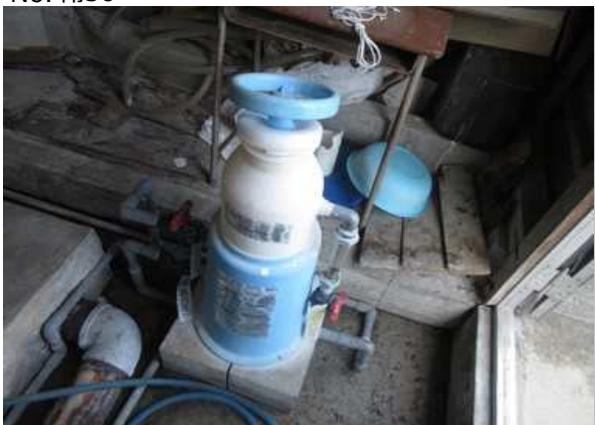
No. 衛30

プール機械室 循環ポンプ

- 設置/更新年： 1983年
- 状況
良好に維持されている。
更新済と思われる。

- 診断
目視上問題は見受けられない
