建物劣化診断報告書

04_一色小学校

報告日 2020年3月24日

明豊ファシリティワークス株式会社

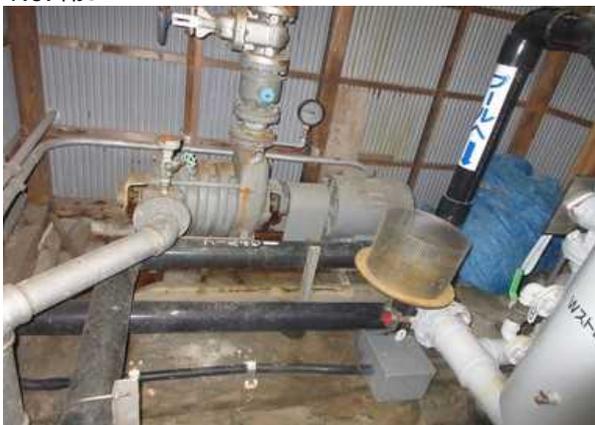
No. 衛31

プール機械室 スプリンクラーポンプ (散水用)

- 設置/更新年： 1983年
- 状況
部分的に劣化(安全上、機能上、問題なし)

- 診断
現状で特に問題ないが、今後更新時期を迎えるため、更新計画を作成することが望ましい。

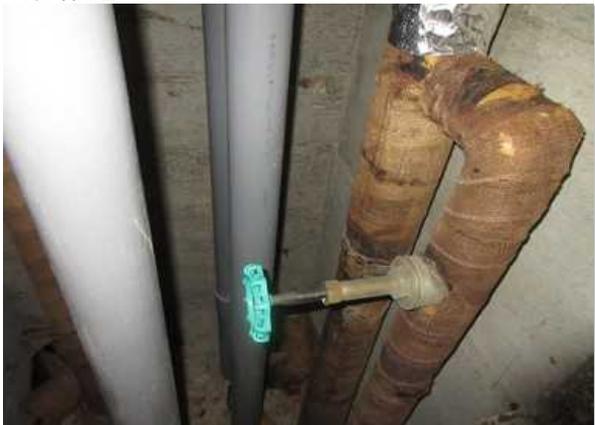
No. 衛32

増築校舎パイプシャフト 給排水配管

- 設置/更新年： 1983年
- 状況
部分的に劣化(安全上、機能上、問題なし)

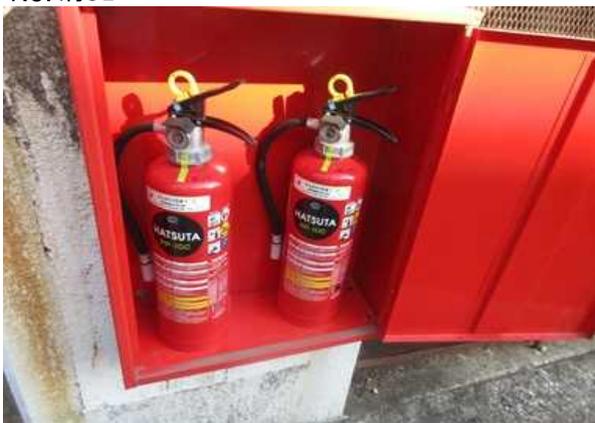
凡例： **A**：概ね良好 **B**：部分的に劣化 **C**：広範囲に劣化 **D**：早急に対応する必要がある
No. 消01

屋外（キュービクル横） 消火器

- 設置/更新年： 2011年
- 状況
良好に維持されている。

- 診断
目視上問題は見受けられない

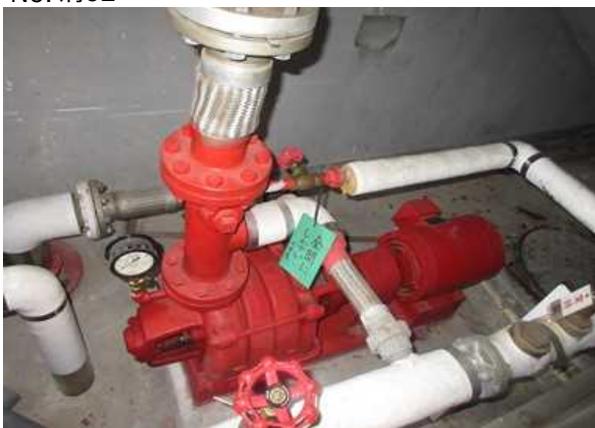
No. 消02

1階ポンプ室 屋内消火栓ポンプ

- 設置/更新年： 不明
- 状況
良好に維持されている。
更新済と思われる。

- 診断
目視上問題は見受けられない

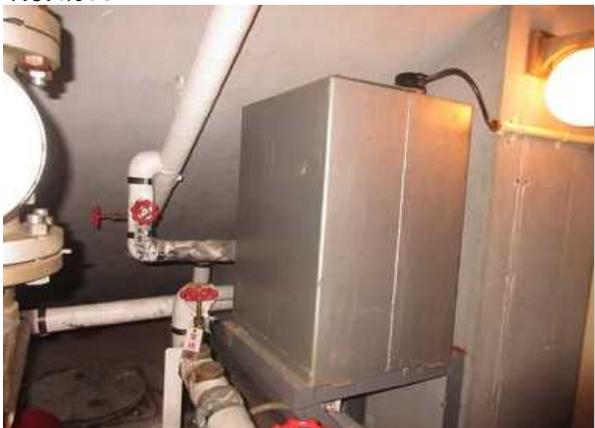
No. 消03

1階ポンプ室 屋内消火栓ポンプ用呼水槽

- 設置/更新年： 不明
- 状況
良好に維持されている。
更新済と思われる。

- 診断
目視上問題は見受けられない

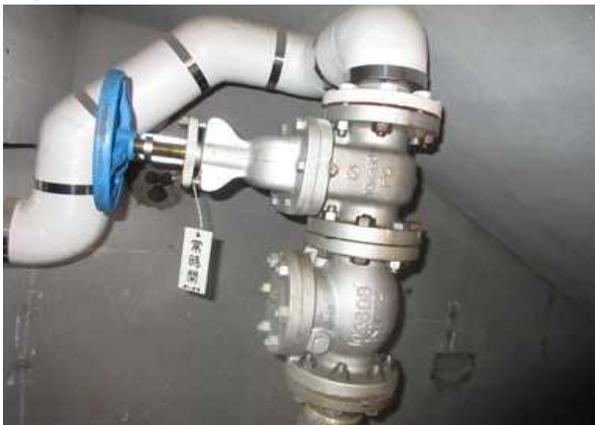
No. 消04

1階ポンプ室 屋内消火栓ポンプ用弁類

- 設置/更新年： 不明
- 状況
良好に維持されている。
更新済と思われる。

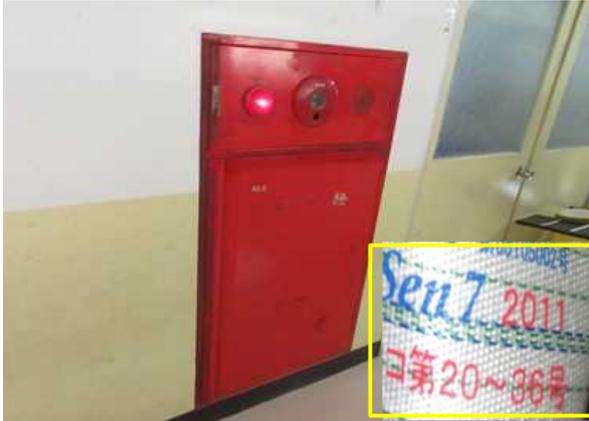
No. 消06

2階廊下 屋内消火栓箱

- 設置/更新年： 1969年
- 状況
部分的に劣化(安全上、機能上、問題なし)
消火ホースは2011年製

- 診断
現状で特に問題ないが、今後更新時期を迎えるため、更新計画を作成することが望ましい。

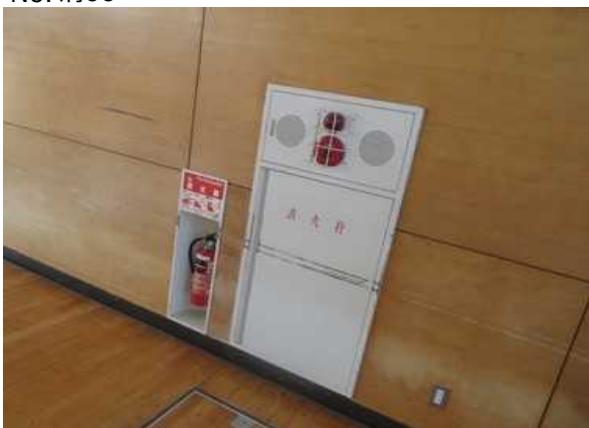
No. 消07

体育館 屋内消火栓箱

- 設置/更新年： 1994年
- 状況
良好に維持されている。
消火ホースは2011年製

- 診断
目視上問題は見受けられない

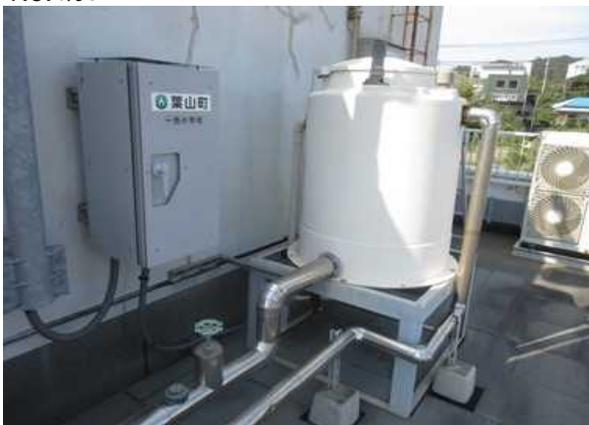
No. 消08

屋上 消火用補給水槽

- 設置/更新年： 1982年
- 状況
部分的に劣化(安全上、機能上、問題なし)
1度は更新されていると思われる。

- 診断
現状で特に問題ないが、今後更新時期を迎えるため、更新計画を作成することが望ましい。

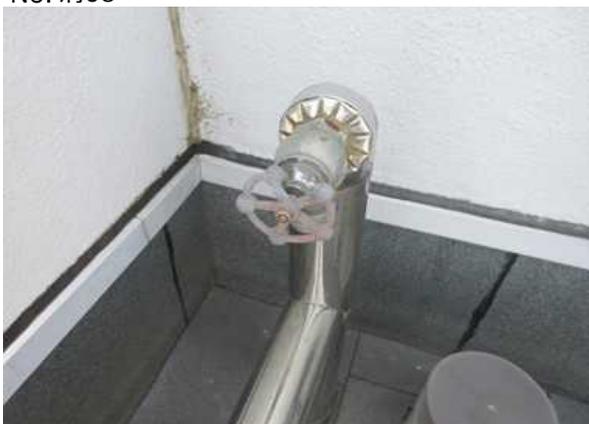
屋上 屋内消火栓用テスト弁

- 設置/更新年： 1969年
- 状況
部分的に劣化(安全上、機能上、問題なし)
1度は更新されていると思われる。

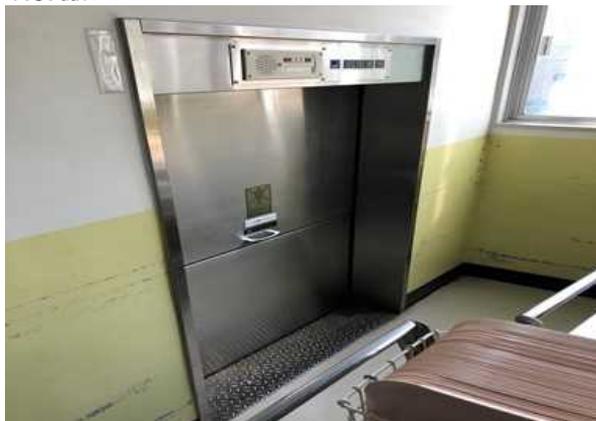
凡例： **A**：概ね良好 **B**：部分的に劣化 **C**：広範囲に劣化 **D**：早急に対応する必要がある
No. 搬01

小荷物専用昇降機

■設置/更新年： 2017年

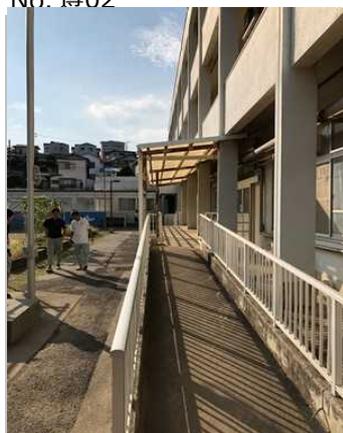
No. 遵02

外構 下屋・スロープ

■設置/更新年： 不明
■状況
確認通知書には記載のない下屋とスロープの増築が見受けられました。

■診断
目視上問題は見受けられない

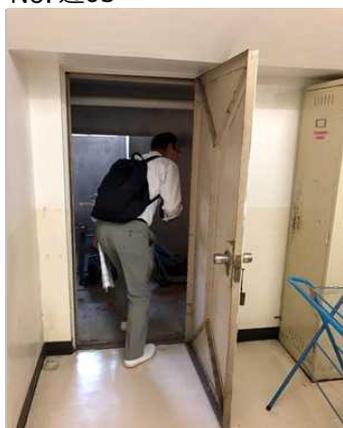
No. 遵03

校舎1階 西階段下部

■設置/更新年：
■状況
遮煙性能を有する自閉式の防火設備となっていないことを確認しました。

■診断
縦穴防火区画を形成するため遮煙性能を有する自閉式の防火設備に改修する是正が必要です。

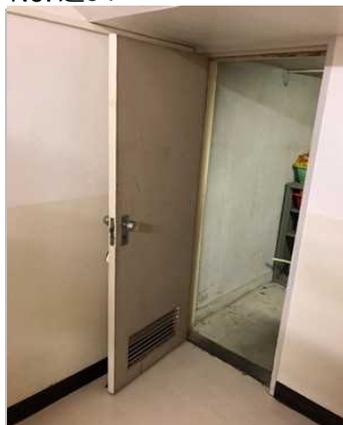
No. 遵04

校舎1階 東階段下部

■設置/更新年：
■状況
倉庫の建具が木製で遮煙性能を有する自閉式の防火設備となっていないことを確認しました。

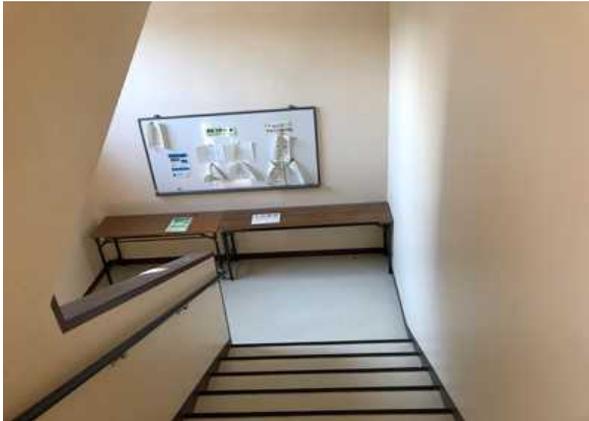
凡例： **A**：概ね良好 **B**：部分的に劣化 **C**：広範囲に劣化 **D**：早急に対応する必要がある
No. 遵05

増築校舎 階段

■ 設置/更新年： 不明

避難の際の障害となりますので、物品の移動による是正が必要です。

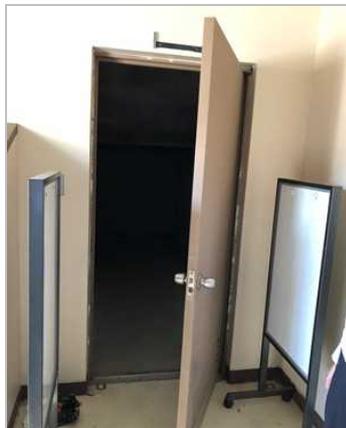
No. 遵06

増築校舎 階段下部

■ 設置/更新年：

縦穴防火区画を形成するため遮煙性能を有する自閉式の防火設備に改修する是正が必要です。

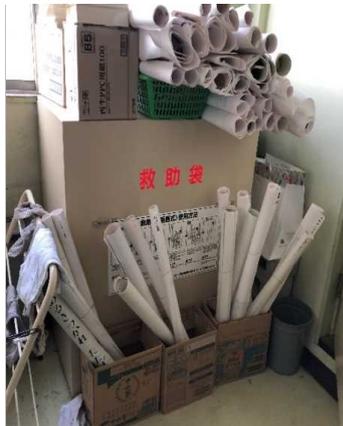
No. 遵07

校舎3階 音楽室

■ 設置/更新年： 不明

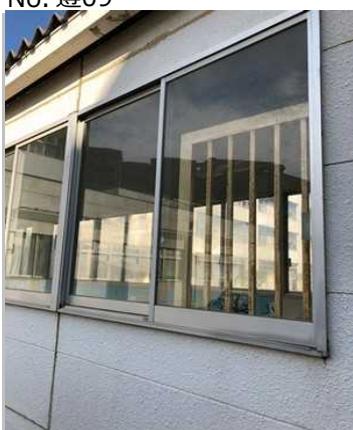
No. 遵10

体育館渡廊下

- 設置/更新年：
- 状況
延焼のおそれのある範囲の開口部のガラスが、透明ガラスとなっていることを確認しました（確認通知書の添付図面で延焼の恐れのある範囲を確認済）
- 診断
網入りガラスの防火設備に改修する是正が必要です。

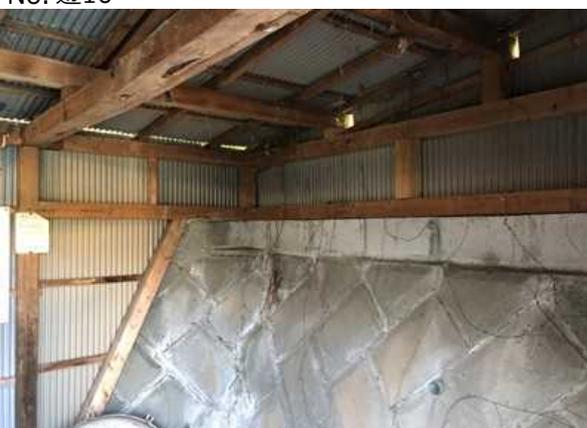
プール機械室

- 設置/更新年：
- 状況
機械室の配置が、確認通知書の添付図面と異なっており、建屋の一部が擁壁の上部から支持されている状態を確認しました。
- 診断
建築基準法に適合させた建築物に改築する是正が必要です。
